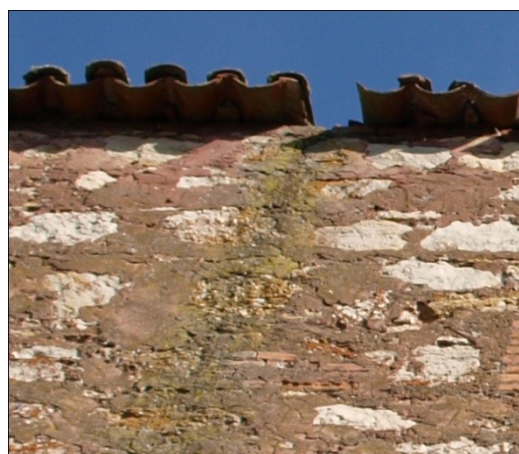
## FICHA Nº1 - F

### SUCIEDAD POR LAVADO DIFERENCIAL

Lavado desigual de la pátina de suciedad por el agua que circula por la fachada, consecuencia de direcciones preferentes en las que se concentra la escorrentía.

Ensuciamiento del cerramiento. Alternancia de zonas claras y oscuras, más o menos verticales, en relación con escorrentías. Además proliferación de moho en las caras norte o zonas umbrías.

Churretones sucios que parten o de la coronación de los muros, por falta de alero o debajo de ventanas, bajo vierteaguas.

La capa afectada se eliminará por medio de limpieza química ya que la suciedad está muy arraigada al sustrato.

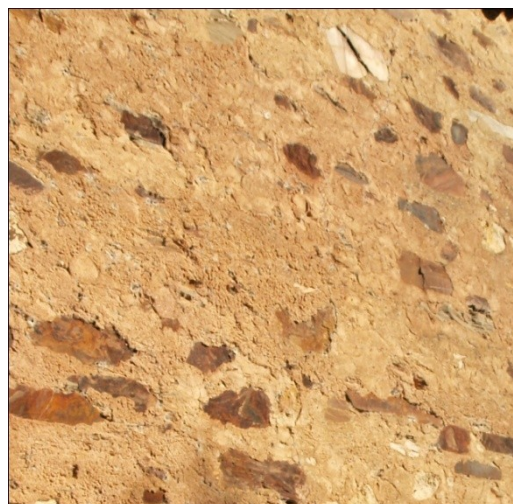
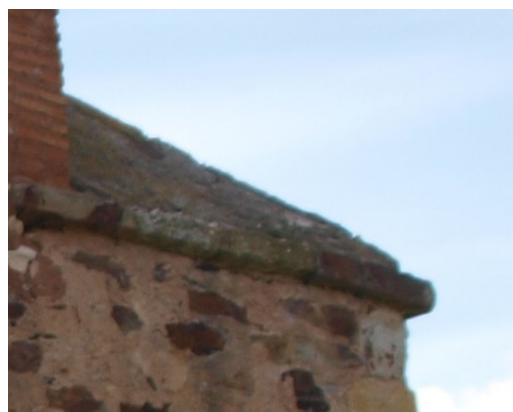
## FICHA Nº2- \_F

### EROSIÓN AMBIENTAL Y QUÍMICA.

Desgaste por agentes atmosféricos, sales solubles y hongos.

Abrasión, recesión generalizada, pérdida de material pétreo y de agarre.

Zonas más expuestas a los agentes atmosféricos, elementos salientes, partes altas, cambios de plano y encuentros.

Comprobación del estado de adhesión del revestimiento, para ejecutar el conveniente saneado de llagas y juntas mediante picado y rejuntado de con mortero bastardo.

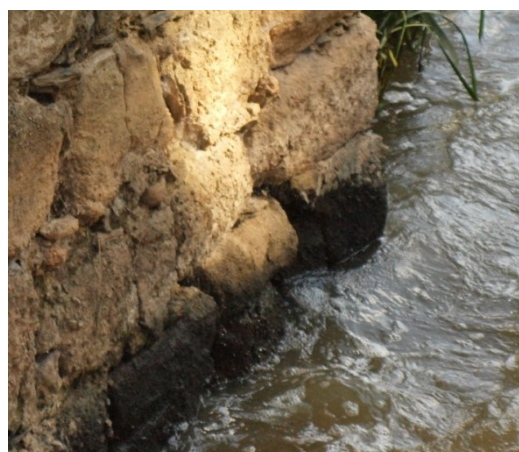
## FICHA N°3- \_F

### HUMEDAD POR CAPILARIDAD

Ascenso de agua por succión capilar, el agua procede del contacto directo de la cimentación con el río. En la penetración de agua influye la estructura porosa del material.

Manchas, disgregación, desprendimientos, eflorescencias.

Se encuentra perimetralmente y por el exterior e interior en los arranques de los muros.

Se procede a la limpieza superficial del muro. Posteriormente se realizará una impermeabilización de los muros mediante inyección de material hidrófugo.

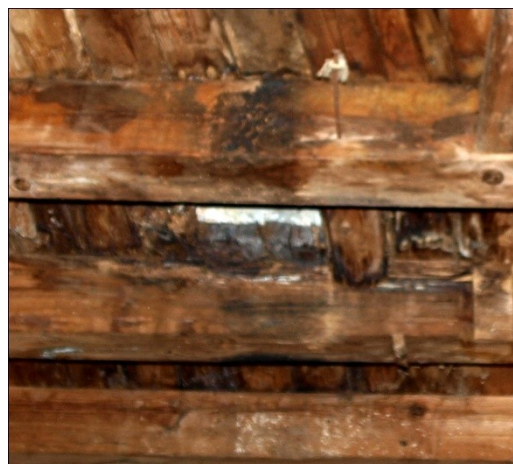
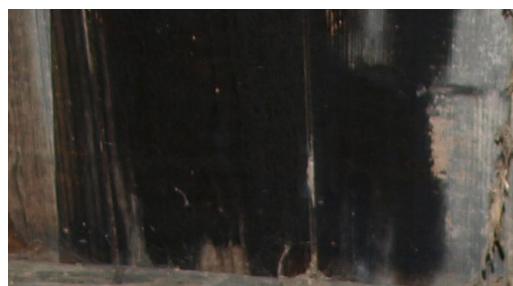
## FICHA N°1 -\_BQ

### DETERIORO POR HONGOS XILÓFAGOS

Se reproducen en condiciones de alta humedad, filtración directa de agua por el mal estado de la cubierta, temperatura y presencia de oxígeno. Todo ello crea las condiciones para el ataque de insectos xilófagos.

Todas las estructuras de los entramados de madera sufren problemas de hongos xilófagos, se observa mayor degradación en las zonas de encuentro de las estructuras con los muros y en los apoyos y uniones entre ellas.

Los entramados de cubierta son los de peor estado y los que más dañados se encuentran.

Previo intervención se procederá a comprobar que la madera conserva su función estructural.

Después se realizará la limpieza superficial de los elementos y la pertinente desinfección fungicida, para ejecutar la protección posterior.

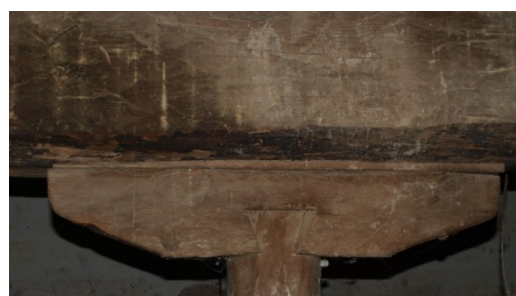
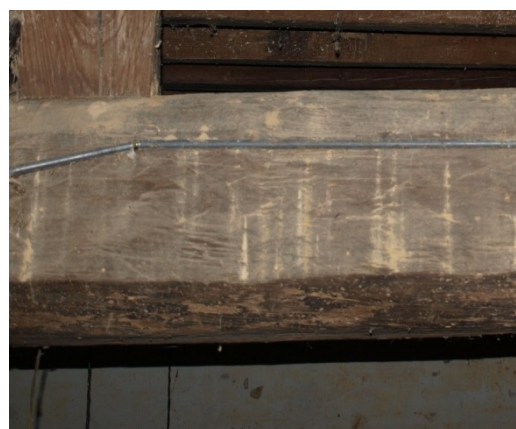
## FICHA N°2- \_BQ

### ATAQUES POR INSECTOS DE CICLO LARVARIO

Aparición de orificios en la superficie de los elementos de madera y serrín alrededor de éstos.

Todas las estructuras de los entramados de madera sufren problemas de hongos xilófagos, se observa mayor degradación en las zonas de encuentro de las estructuras con los muros y en los apoyos y uniones entre ellas.

Se realizará la pertinente desinsectación para, posteriormente, comprobar el alcance de los daños y si la madera conserva capacidad mecánica suficiente.

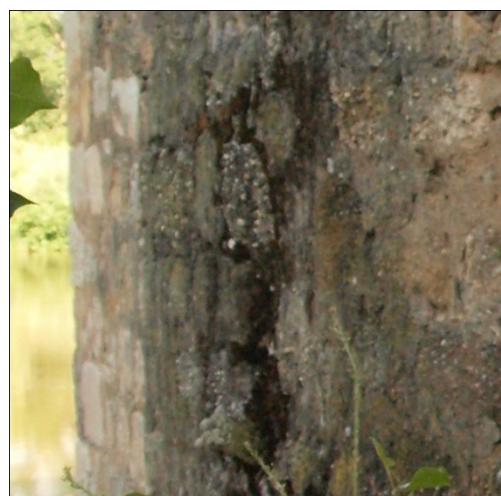
## FICHA N°3- \_BQ

### COLONIZACIÓN DE HONGOS

Condiciones altas de humedad. Solubilización del sustrato por producción de ácidos.

Manchas oscuras, descamación y picado.

Asentamiento de la colonia coincidiendo con chorretones sucios, y contacto continuo del soporte con agua como son los arranques de los muros donde se localiza humedad por capilaridad.

La capa afectada se eliminará por medio de procedimientos mecánicos y a través del saneamiento de la superficie. Como mantenimiento se aplicará una capa de producto específico.

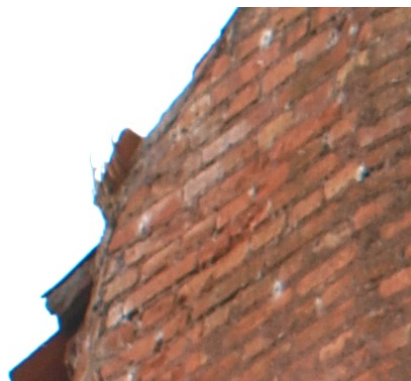
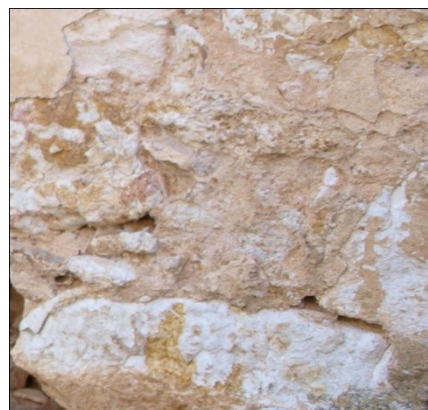
## FICHA N°4- \_BQ

### EFLORESCENCIAS

Movilización de las sales solubles por el agua que circula en el seno del material, evaporación del agua y precipitación periódica de dichas sales.

Mancha blanquecina y poco coherente más o menos pulverulenta, formada por sales solubles.

Se localizan en las zonas de los cerramientos de ladrillo cerámico, en la coronación de los muros, donde ha existido humedad por filtración.

Además se observa eflorescencias puntuales en la piedra, como el arranque de los muros.

Este tipo de eflorescencia desaparece tras varios ciclos de humectación-secado. Pero la forma más rápida es mediante limpieza por medios mecánicos.

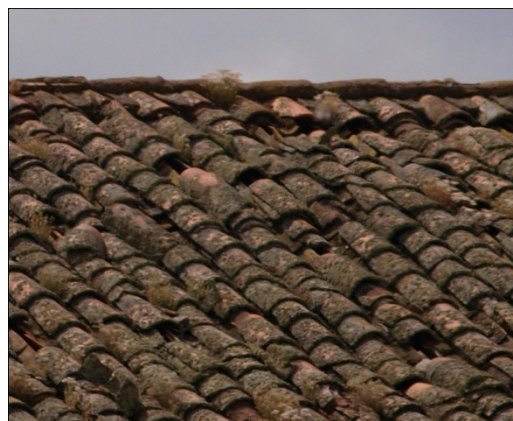
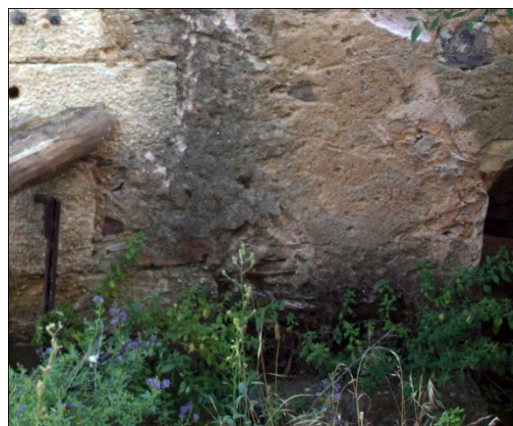
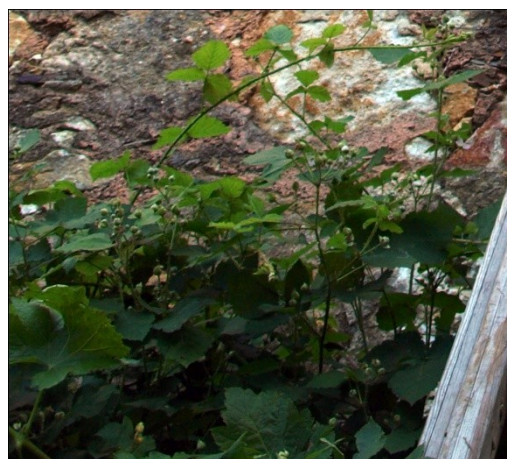
## FICHA N°5- \_BQ

### CRECIMIENTO DE PLANTAS

Existencia de planta, hierbas y arbustos en los arranques de los muros, grietas, fisuras y en los morteros.

Son visibles en los arranques de los cerramientos. En grietas, fisuras, huecos entre juntas y morteros.

La zona más afectada es en el recubrimiento de cubierta, aprovechan cualquier punto de acumulación de tierras o suciedad, como falta de tejas cobija.

Aplicación de productos fitosanitarios y posterior limpieza por medios mecánicos.

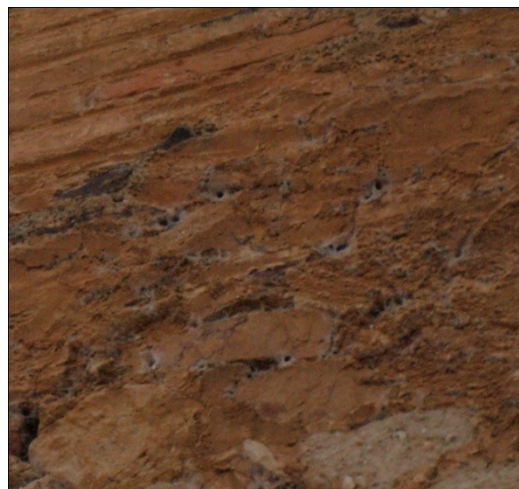
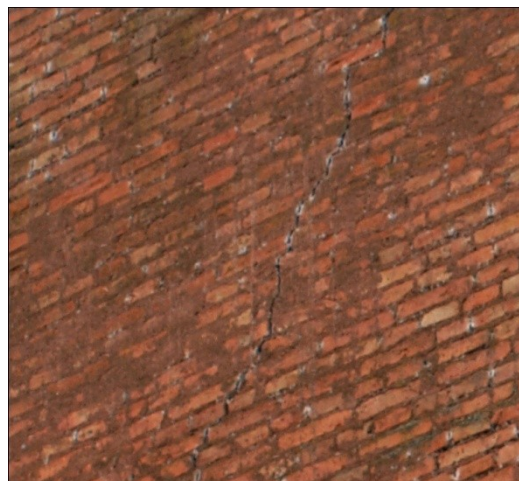
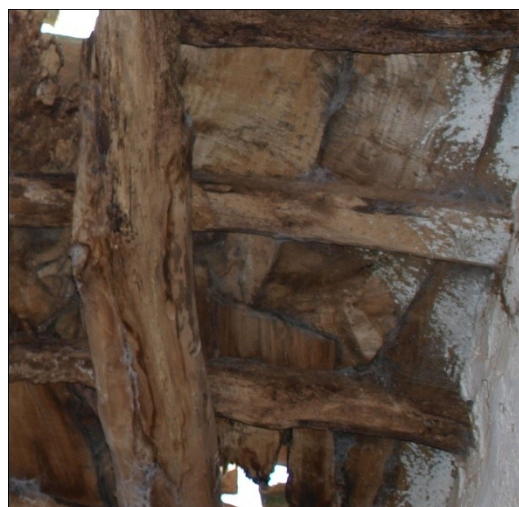
## FICHA N°6- \_BQ

### NIDOS DE INSECTOS

Nidos de arañas, presencia de telarañas.

Son visibles en los cerramientos. En grietas, fisuras, huecos entre juntas y morteros.

Retirada y limpieza mecánica de las zonas afectadas.

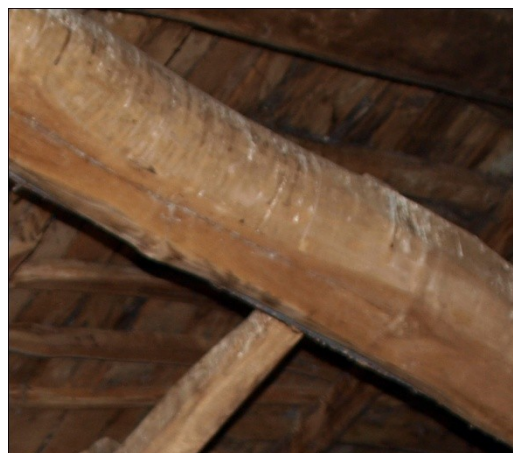
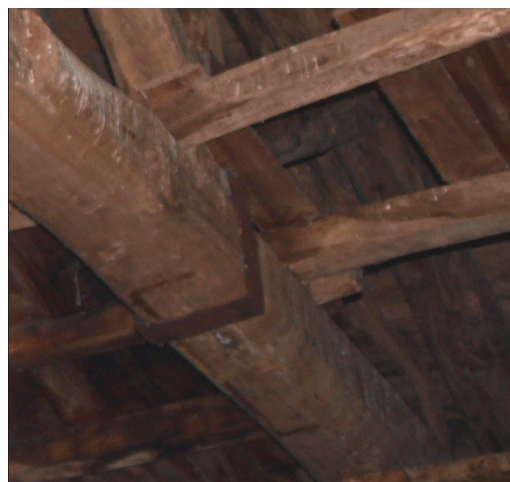
## FICHA N°7- \_BQ

### DEPÓSITO DE EXCREMENTOS

Depósito y reacción de excrementos entre sí causados por aves y con los materiales del sustrato, en ambientes húmedos. Solubilización del sustrato por ácidos y álcalis.

Capa externa localizada de materia orgánica excretada.

Se observan excrementos en los entramados de cubierta, en las zonas más altas y se acentúan en los tirantes de las cerchas.

Limpieza mediante cepillado de los elementos.

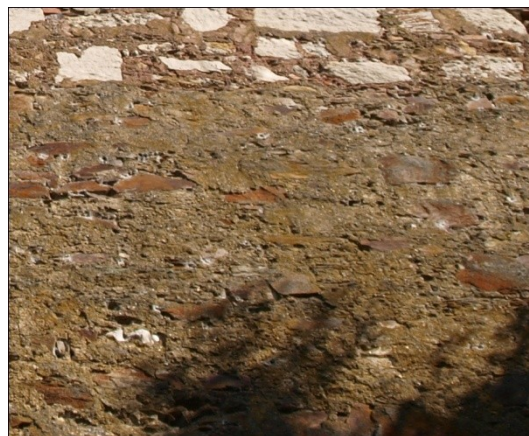
## FICHA N°8- \_BQ

### PÁTINAS Y COSTRAS

Depósito húmedo de contaminantes, y reacción de los contaminantes entre sí y con el sustrato, en presencia de humedad.

Se observan en la superficie de las piedras, sobre los cerramientos.

La capa afectada se eliminará por medio de limpieza mecánica.

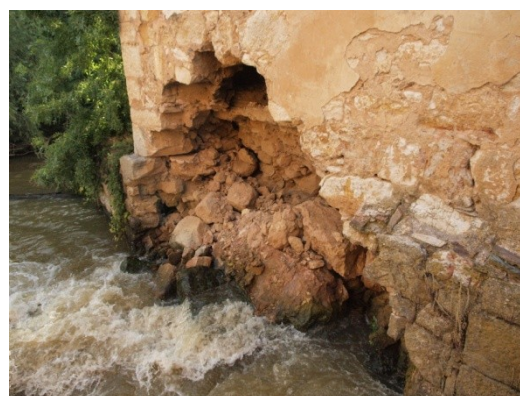
## FICHA N°1- \_M

### DESPRENDIMIENTOS

Lesión posterior a la formación de grietas producidas por movimientos en la cimentación

Desprendimientos producidos por **descalce de la cimentación**. (Ver ficha 2)

Caída de una parte de la hoja del arranque del muro.

Se procederá a la sustitución física de la zona del arranque del muro previa verificación de la resistencia de las piezas. En los muros de piedra es habitual usar los mismos materiales en la sustitución.

Se realizarán los pertinentes trabajos de apeo y consolidación de la zona superior o arco de descarga a la zona afectada.

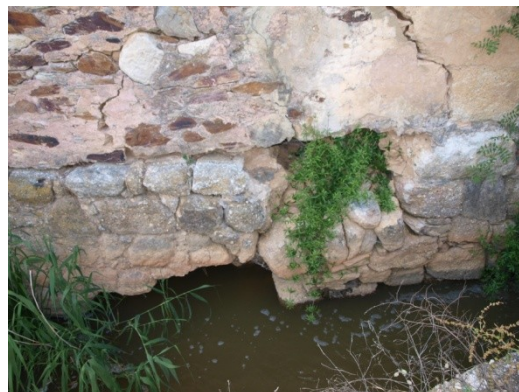
## FICHA Nº2- \_M

### DESCALCE DE LA CIMENTACIÓN

Las distintas corrientes y subidas de caudal del cauce del río producen una erosión directa en el material pétreo.

Éstas corrientes también afectan al suelo, desestabilizando la cimentación y creando asientos en los puntos más frágiles.

Grietas, desprendimiento, desplazamientos y erosión.

Se procederá a recalce de la cimentación por bataches, método tradicional.

Previamente se ejecutaran los pertinentes apeos y estabilizadores de fachada, así como las cimbras necesarias para los huecos de la aceña.

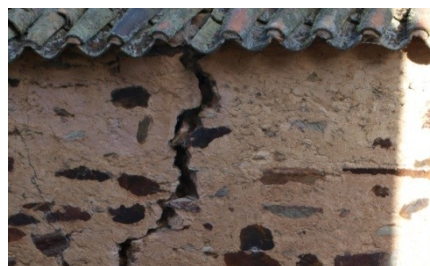
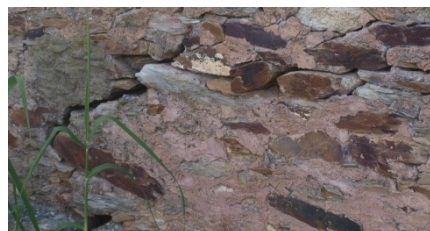
## FICHA N°3-\_M

### GRIETAS

Descalces de la cimentación, sobrecargas de cubierta y encuentros entre diferentes materiales.

Roturas de los elementos del cerramiento de formas y localización distinta.

Para cada tipo de grieta se deberá actuar primero sobre su causa, para poder acceder al correspondiente cosido o consolidación de parte del muro dependiendo de la apertura de estas grietas.

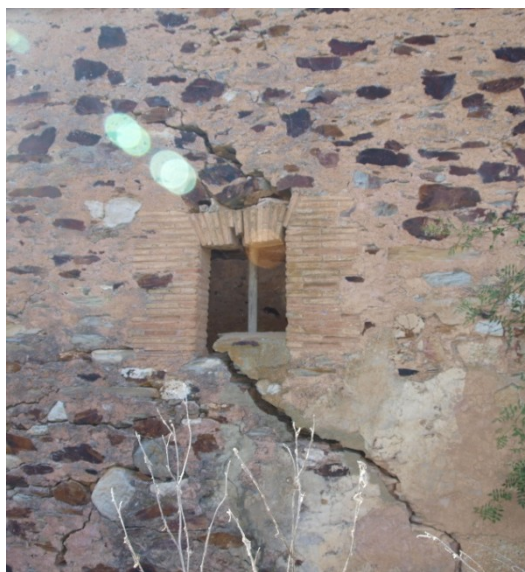
## FICHA N°3-\_MGA

## GRIETAS PRODUCIDAS POR DESCALCE DE LA CIMENTACIÓN

Uno de los ejemplos más acentuados de una grieta producida por descalce es la grieta que nos encontramos en el arranque de uno de los muros de la aceña, que parte en dos el muro a lo largo del vano existente en dirección ascendente y diagonal.

Para grietas de dimensiones acentuadas la reparación consiste en el desmontaje de la zona afectada para una posterior restitución de la fábrica.

En este caso la grieta a provocado una deformación en el cerramiento, por lo que el desmontaje será más invasivo y surge la necesidad de realizar un apeo previo.

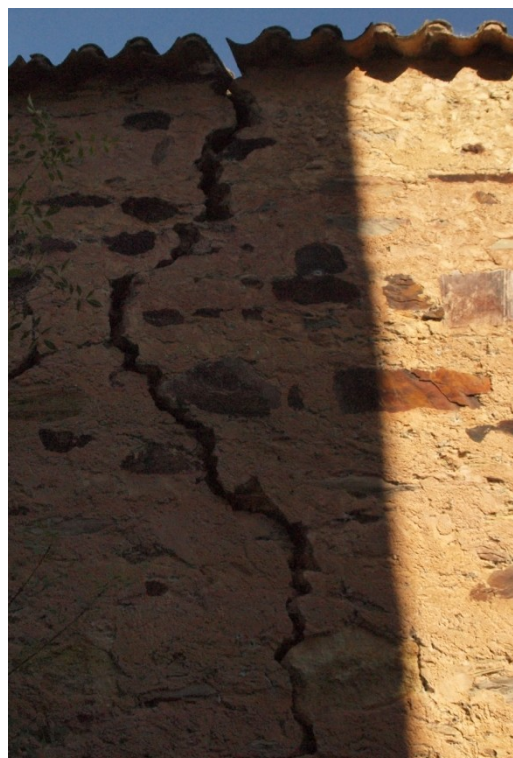
## FICHA N°3- \_MGB

## GRIETAS PRODUCIDAS POR SOBRECARGA DE LA CUBIERTA

Uno de los ejemplos más claros de este tipo de grieta es el que nos encontramos en la coronación de los muros de la aceña, abierta desde la coronación viéndose reduciendo hacia la parte inferior de la misma. Grieta de forma lineal y vertical.

Para grietas de dimensiones acentuadas la reparación consiste en el desmontaje de la zona afectada para una posterior restitución de la fábrica.

Para ser efectivo, se requiere que la grieta sea pasiva, o sea, como se ha apuntado anteriormente, que la causa que la generó no actúe sobre el daño a reparar. En este caso la sustitución de cubierta y la colocación de sobrecarreras continuas evitará la reaparición de este tipo de grietas.

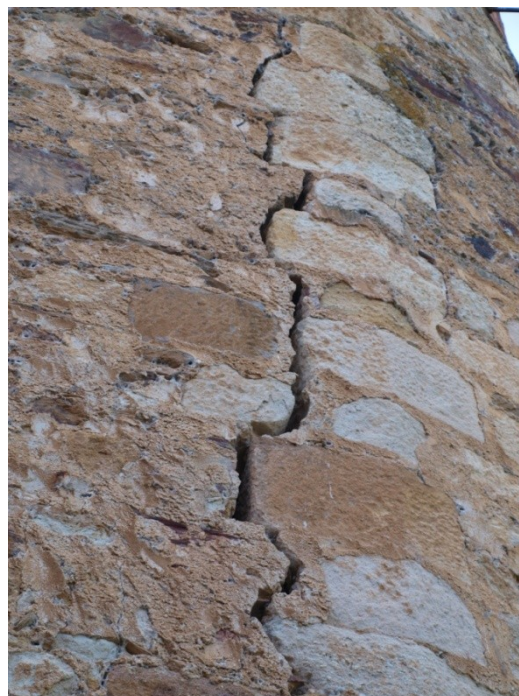
### FICHA N°3- \_MGC

## GRIETAS PRODUCIDAS POR DILATACIÓN-CONTRACCIÓN EN CAMBIOS DE PLANO Y CON ENCUENTROS DE DISTINTOS MATERIALES.

Se observa este tipo de grieta en un cambio de plano del cerramiento posterior que se compone de sillería y se encuentra con mampostería. Es una grieta vertical pero que perfila la forma de los sillares uno a uno.

Recurrimos al empleo de la técnica del cosido de la grieta con varillas de acero corrugado recibidas con mortero bastardo.

Estas armaduras adaptables se colocan en el interior de las llagas entre las piedras, que se habrán limpiado previamente, y por ellas se van extendiendo en sentido perpendicular a la grieta.

Las varillas tendrán una longitud mínima de 25 cm a cada lado de la grieta para asegurar el agarre y se colocarán con distancias de separación en torno a los 20 cm entre una y otra.

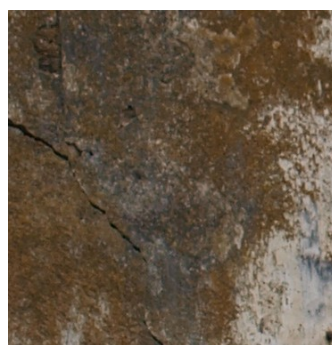
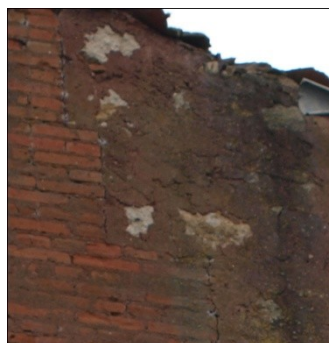
### FISURAS

Movimientos diferenciales del soporte que rompe el acabado, retracción higrotérmica del acabado y retracción hidráulica del mortero, mala previsión de la exposición a ambientes húmedos.

Roturas de los acabados en los elementos del cerramiento de formas y localización distinta.

Se limpiará la rotura, para la posterior aplicación del producto.

Para las lesiones que se encuentran en los revestimientos y acabados, se retirarán éstos mediante picado y posterior limpieza de muro sostén, y se ejecutará la capa de acabado correspondiente al paramento donde se encuentra.

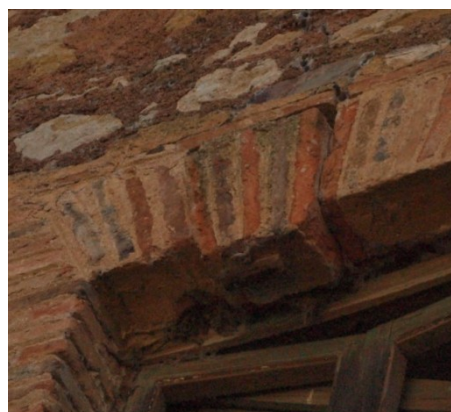
Colapso de los dinteles de madera por los esfuerzos creados por los movimientos y deformaciones de los cerramientos que aparecen a raíz de las grietas formadas por el descalce de la cimentación.

- Se procederá al apeo del muro en la zona de actuación.
- Tenemos muros de gran espesor, por lo que se comenzarán los trabajos de retirada de piezas para el acceso a la zona afectada de adentro hacia afuera, y de arriba hacia abajo.
- Entonces se procede a la sustitución de las piezas de la zona del arco de descarga y el posterior rejuntado con morteros hidrofugantes, obteniendo la consolidación de esa zona del muro para evitar posibles desprendimientos.
- Simultáneamente se sustituirá el antiguo cargadero de madera ya que el original se encuentran en muy mal estado.

- De esta manera ya se pueden retirar las piezas en mal estado del dintel y sustituirlas por nuevas piezas cerámicas colocadas a sardinel.

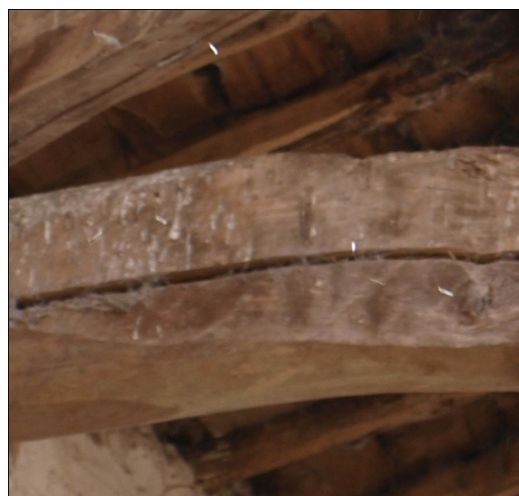
### FENDAS

Defectos y alteraciones del crecimiento, variación de la uniformidad provocada durante los procesos de secado y envejecimiento, incluso posteriormente a la colocación.

Grietas longitudinales que se abren en la dirección de la fibra.

La madera estructural de la aceña sufre de fendas, viéndose mucho más dañados los que pertenecen a la aceña.

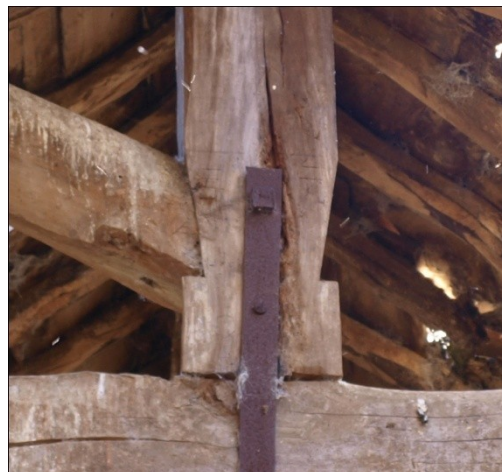
### GRIETAS EN PENDOLÓN

Grietas y fisuras, por acción de los pernos en uniones.

Grietas en la unión del pendolón con el tirante en las cerchas.

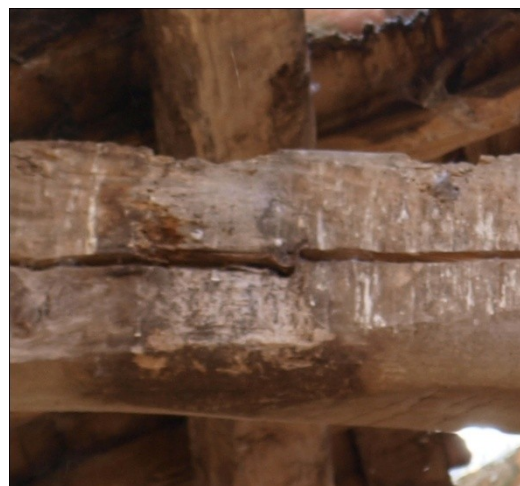
Podemos observar esta lesión en los tirantes de una de las cerchas, donde se ve la sección de la viga recortada por pudrición.

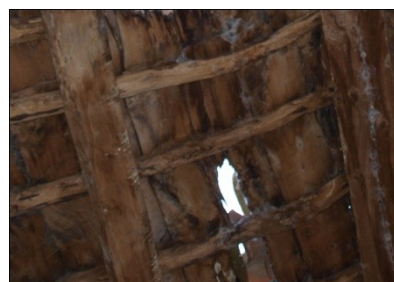
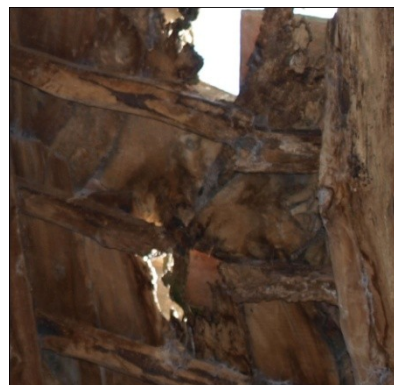
Flechas de los cabios del entramado de cubierta. Afección acentuada en la cubierta de la aceña, por encontrarse ésta en peor estado.

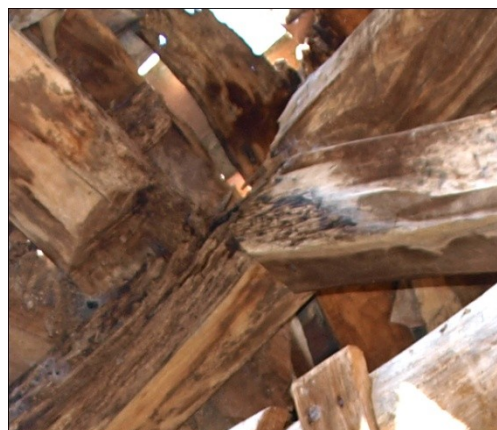
Es visible el fallo por aplastamiento en la unión del par con el tornapuntas en la cercha n°2 de la Aceña.

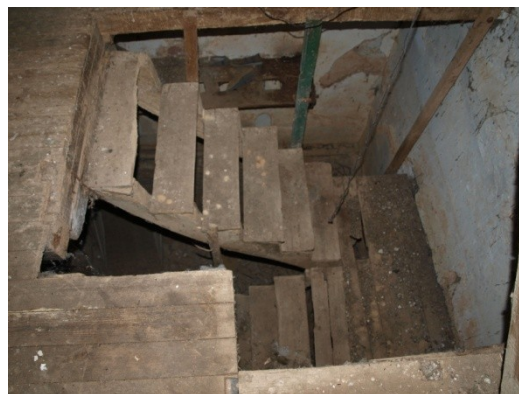
Escalera planta baja a primera.

### COMBADO Y ROTURA DE ELEMENTOS DE ESCALERAS

Humedad, organismos, pudrición. Fendas y flechas en los peldaños.

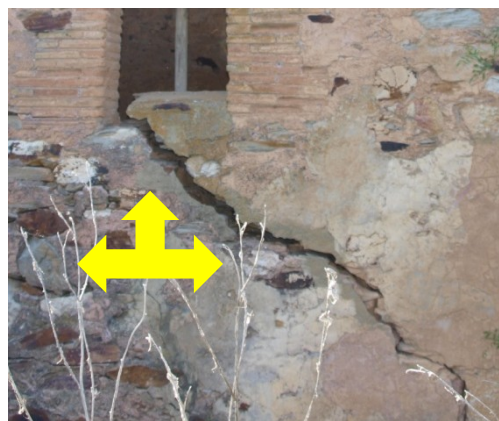
Arranque del cerramiento sur de la aceña.

El descalce de la cimentación ha provocado distintos procesos sobre los muros de carga de los edificios, en este caso la aparición de una grieta que nace de los arranques de los muros y crece rompiendo estos cerramientos angularmente.

Movimiento lateral y desplazamiento vertical de la hoja que se encuentra dividida por la grieta del muro.
