RESUMEN DEL DESARROLLO CONSTRUCTIVO DE RESTAURACIÓN Y REHABILITACIÓN DE LAS ACEÑAS "LOS PISONES"

Se trata de un Desarrollo Constructivo de la Rehabilitación y Restauración de las Aceñas "Los Pisones" en Zamora, las cuales se encuentran en estado de abandono y ruina.

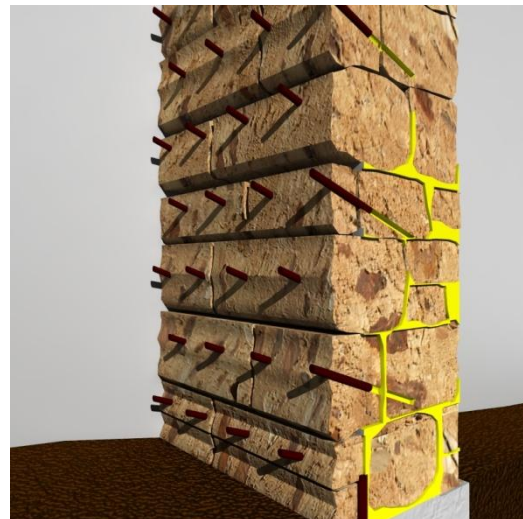
Los arranques de los cerramientos sufren de humedades de capilaridad por lo que debemos actuar sobre ellos.

El primer procedimiento a realizar es el de la impermeabilización por inyección en la base de los muros. Una vez terminados los trabajos de inyección, se iniciarán las debidas impregnaciones hidrófugas en los cerramientos.

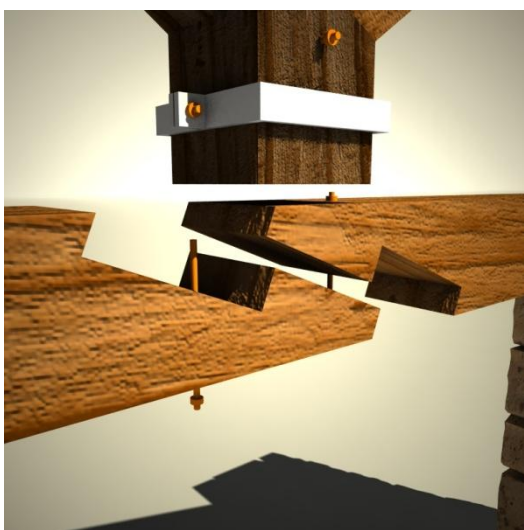
En el caso puntual de la fenda vertical encontrada en los pendolones, donde se ha producido una grieta por ser inadecuada la unión con el elemento metálico de agarre, se realizará la reparación mediante refuerzo con un anillado de acero y pernos de apriete.

Tendremos en cuenta el refuerzo del encuentro entre pares y pendolón mediante pletinas especiales.

Se prestará atención al correcto ensamble mediante uniones antiguas.
