MEMORIA DESCRIPTIVA

Carmen Remis Fernández

Se trata de un Desarrollo Constructivo de la Rehabilitación y Restauración de las Aceñas "Los Pisones" en Zamora, el cual se encuentra en estado de abandono y ruina.

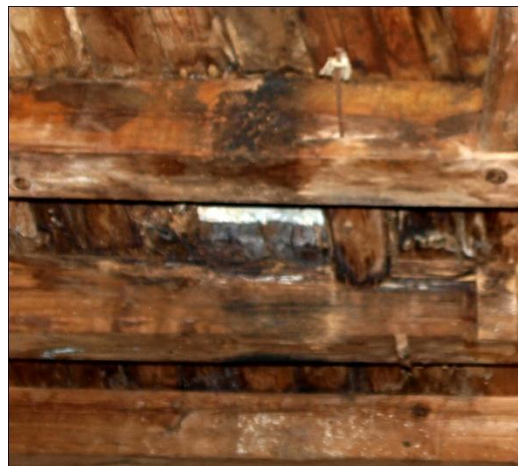
FIG.4.2.1. Imagen del ataque por hongos en entramados de madera.

Localizadas en las estructuras, y más acentuadas en los puntos donde el contacto con la humedad es continuo.

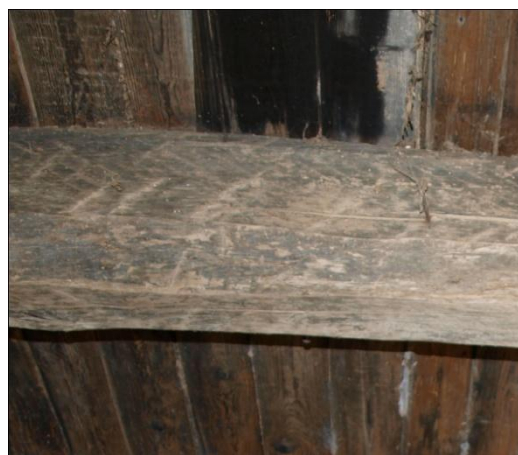
FIG.4.2.2. Imagen del ataque por insectos.

Puede llevar a la disminución de la capacidad resistente de las estructuras.

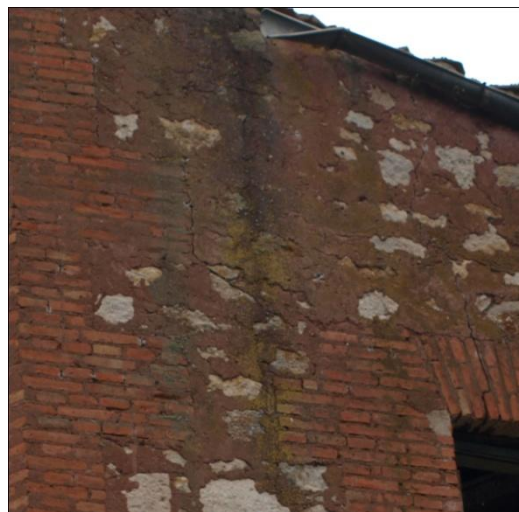
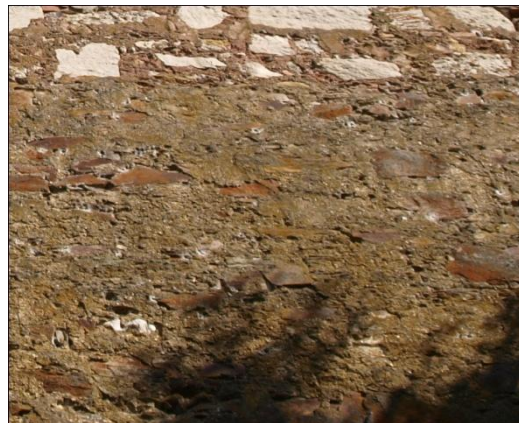
FIG.4.2.4. Imagen de suciedad, costras, pátinas y mohos.

Son lesiones de apariencia que pueden llevar a una problemática mayor como el ataque de organismos.

La mitigación de estos procesos es realizada mediante una intervención común general de limpieza.

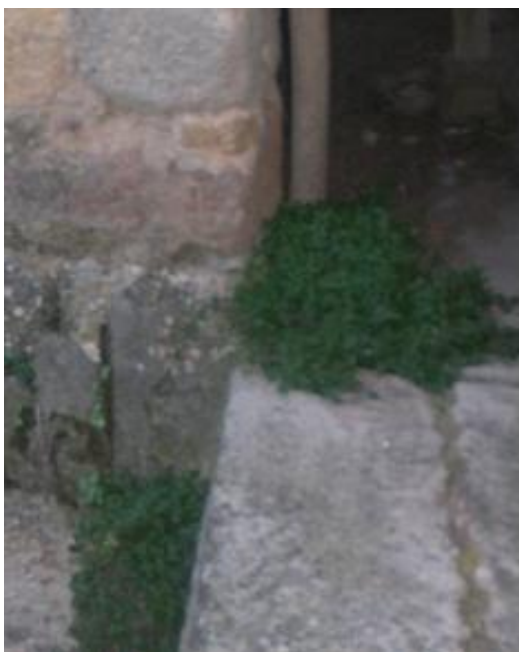
FIG.4.2.6. Imagen de organismos en las juntas de las piezas.

Crecimiento de plantas, se encuentran en las zonas donde se acumulan barro y partículas. Se localizan en roturas y rincones.

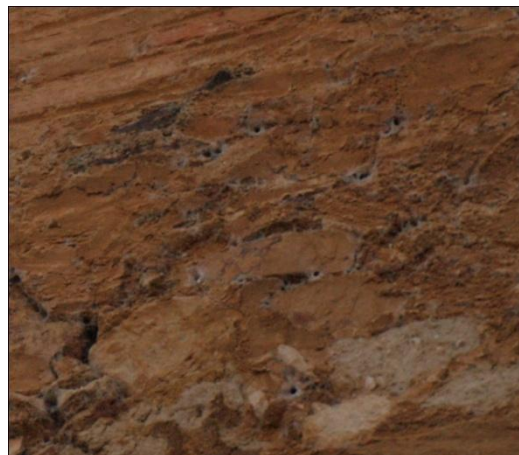
FIG.4.2.7. Imagen de asentamiento de nidos de insectos.

Asentamiento de los insectos aprovechando los orificios y el abandono.

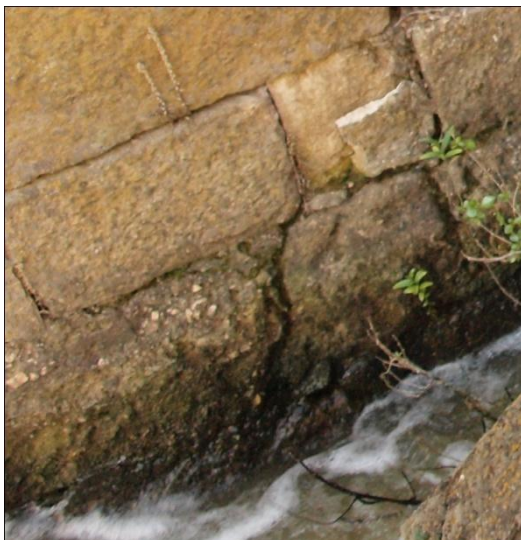
FIG.4.2.8. Imagen de humedad por capilaridad en los cerramientos.

Provoca manchas, disgregación, eflorescencias e incluso desprendimientos, influyendo en la estructura porosa del material.

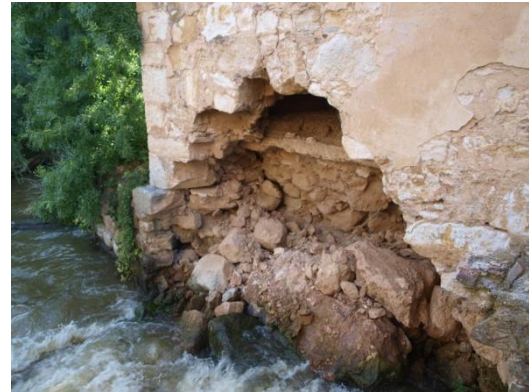
FIG.4.2.9. Imagen de desprendimiento en el arranque del muro.

Desprendimientos posteriores a grietas producidas por movimientos en la cimentación. Existencia de asientos diferenciales.

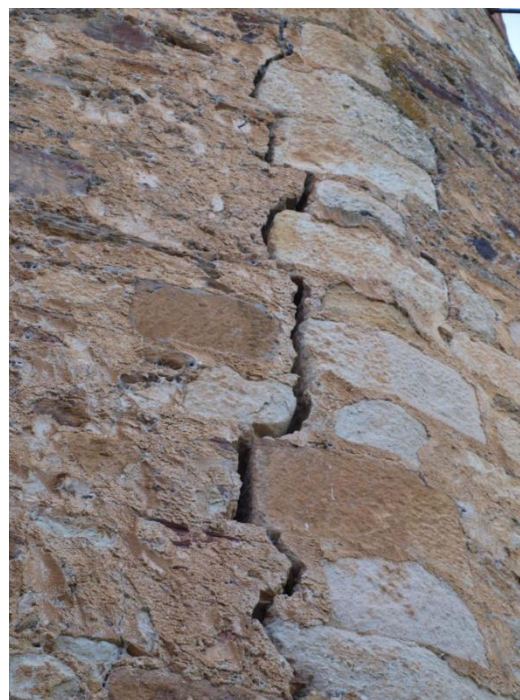
FIG.4.2.10. Imagen de la grieta descrita anteriormente.

Localizadas en los encuentros entre muros. Roturas verticales y de continuidad a los elementos. Son grietas vivas que nos indican la posibilidad del desplome de los muros.

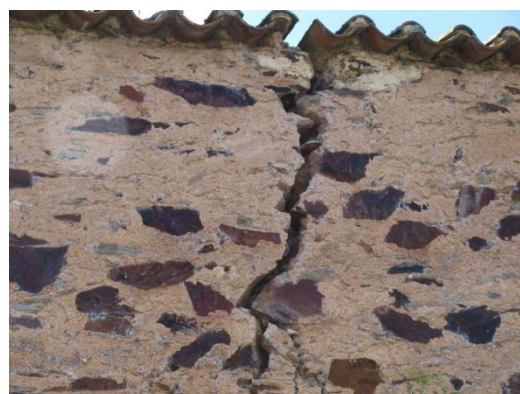
FIG.4.2.11. Imagen de la grieta descrita anteriormente.

Localizadas en la coronación de los muros. Roturas con verticales, de mayor apertura en la zona superior. Están vivas y nos indican la existencia de sobrecarga en la cubierta.

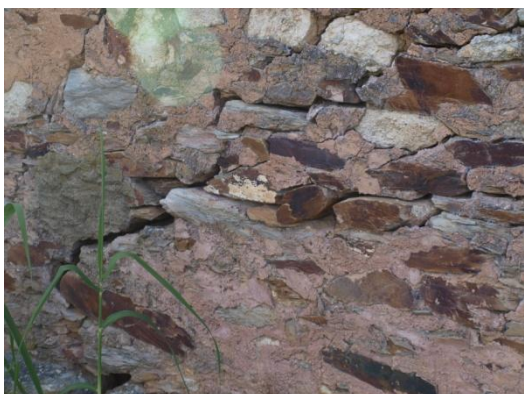
FIG.4.2.12. Imagen de la grieta descrita anteriormente.

Localizadas en los vanos, son roturas inclinadas que parten de los arcos y esquinas de los huecos y vanos, así como en el arranque de los muros. Son grietas con un tipo de forma típica que presentan el descalce de la cimentación.

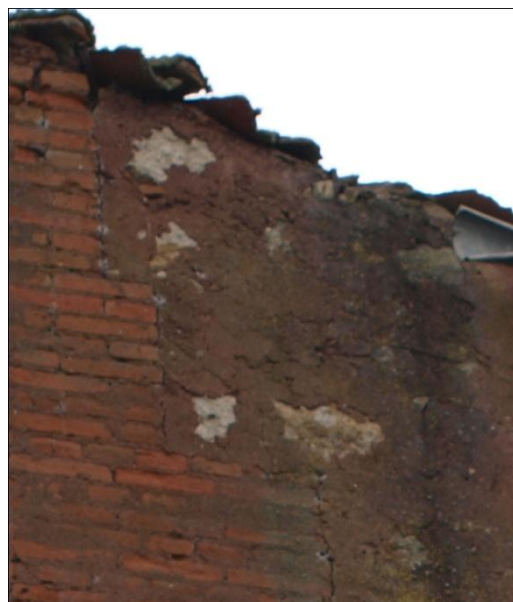
FIG.4.2.15. Imagen de la fisura descrita anteriormente.

Fisuras que se localizan en paños ciegos, coronaciones y esquinas, son fisuras que nos indican la retracción higrotérmica de los materiales.

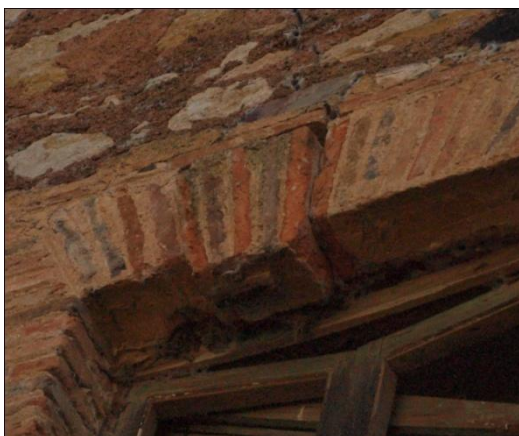
FIG.4.2.16. Imagen del descuelgue de las dovelas.

Se han producido descalces en la cimentación que provocan un desplazamiento vertical en los muros formando grietas en forma de arco de descarga.

En el caso de vanos, estas grietas rompen diagonalmente por las esquinas, lo que provoca que los cargaderos se descarguen y el posterior descuelgue y desprendimiento de las piezas del dintel.

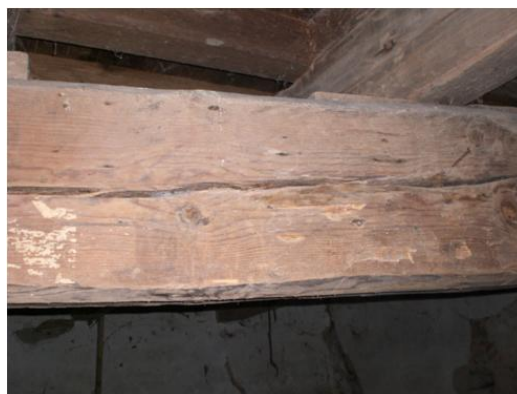
FIG.4.2.17. Imagen de las fendas en las vigas.

Grietas longitudinales que se abren en la dirección de la fibra, se localizan en todos los elementos de las estructuras, en algunas son más acentuadas que en otras.

Las fendas son defectos y alteraciones del crecimiento, variación de la uniformidad provocada durante los procesos de secado y envejecimiento, incluso posteriormente a la colocación.

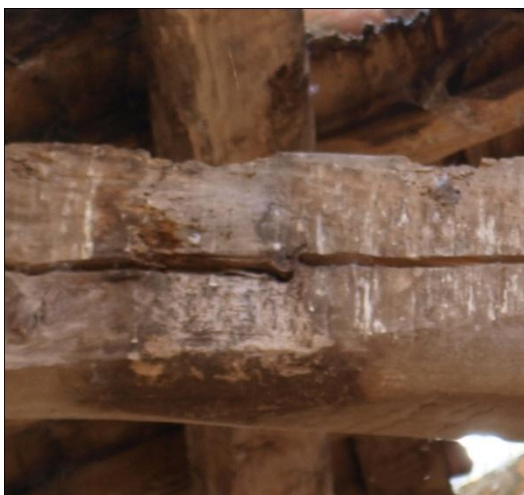
FIG.4.2.20. Imagen de la pérdida de sección resistente en el tirante de una de las cerchas.

Ataque de organismos xilófagos que reducen la sección de la pieza, provocan pudrición localizada y pérdida de resistencia.

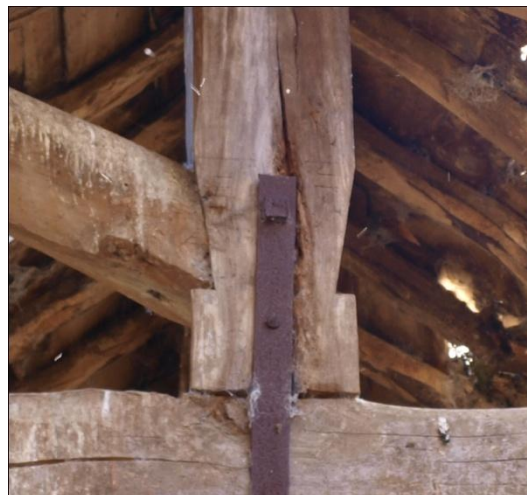
FIG.4.2.21. Imagen de la grieta en el pendolón.

Grietas y fenda, por acción de los pernos en uniones. Acciones mecánicas excesivas que llevan los límites de capacidad mecánica de las piezas.

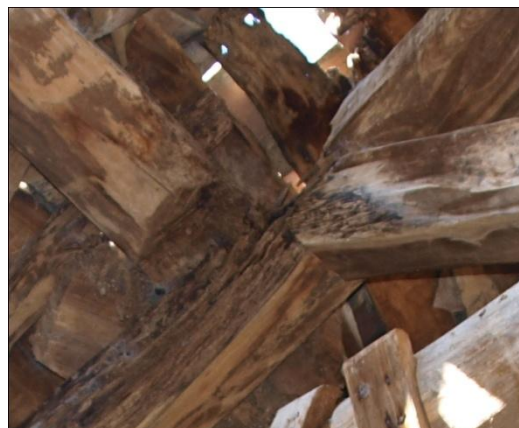
FIG.4.2.22. Imagen del fallo en el nudo de la cercha.

Holguras y desajustes importantes en las uniones, degradaciones puntuales de la unión, como pudrición o aplastamiento.

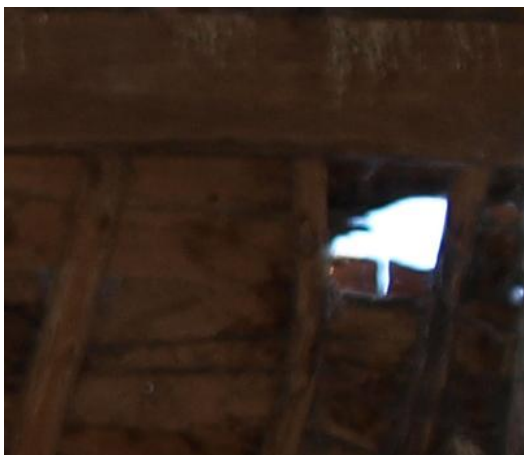
FIG.4.2.23. Imagen de la falta de elementos de cubierta.

Caída o falta de parte del material de cobertura como tableros de apoyo por efecto de dilatación en interfase por heladas, dilatación y contracción, deformación elástica y acción mecánica de aves.

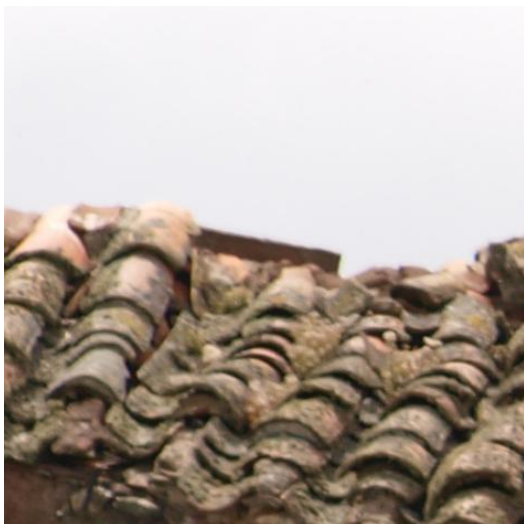
FIG.4.2.24. Imagen de la falta de elementos de cubierta.

Caída o falta de algún elemento del material de cobertura como tejas cobija por rotura o fallo del anclaje.

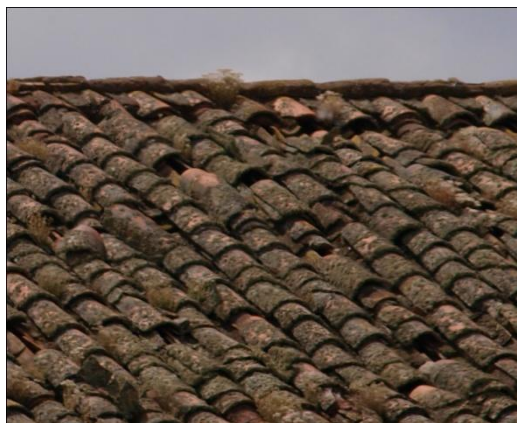
FIG.4.2.26. Imagen de la proliferación en el material cerámico.

Por la acumulación de tierra en zonas de falta de cobija donde la canal queda expuesta y desplazamientos de tejas, se observa el crecimiento de plantas.
