UNIVERSIDAD DE SALAMANCA

TRABAJO FIN DE CARRERA
**LA PIEDRA EN LOS MONUMENTOS DE LA
CIUDAD DE TORO.
GEOTURISMO.**

SUSANA MARTÍN ALFAGEME

2015

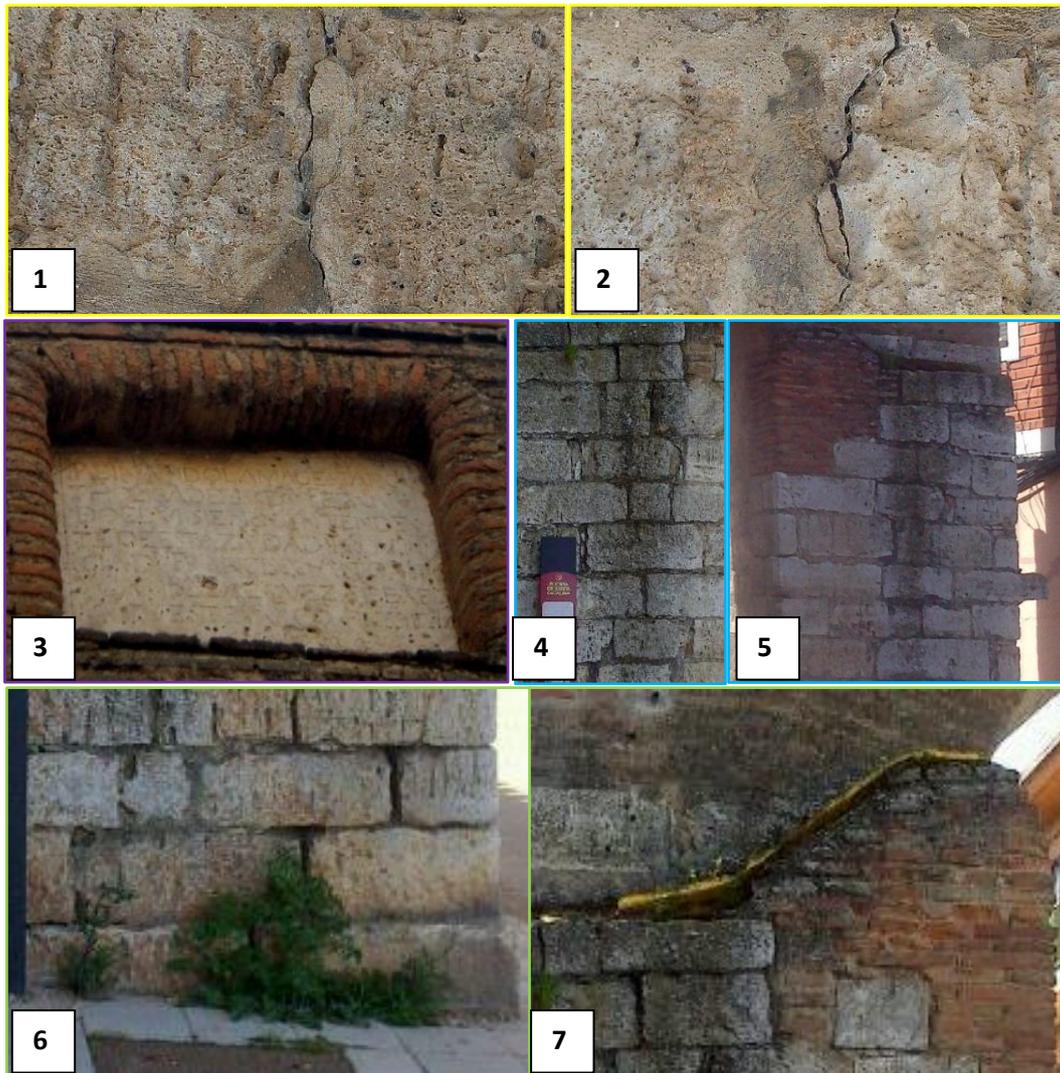
Fig.4.11. Muestra de las patologías

La figura 4.11.3 muestra en detalle el grabado en la arenisca. Que según el glosario *ICOMOS International Scientific Committee for Stone (ISCS) 2008* se puede considerar en sí un daño mecánico. También se pueden observar pequeñas perforaciones en esta misma imagen.

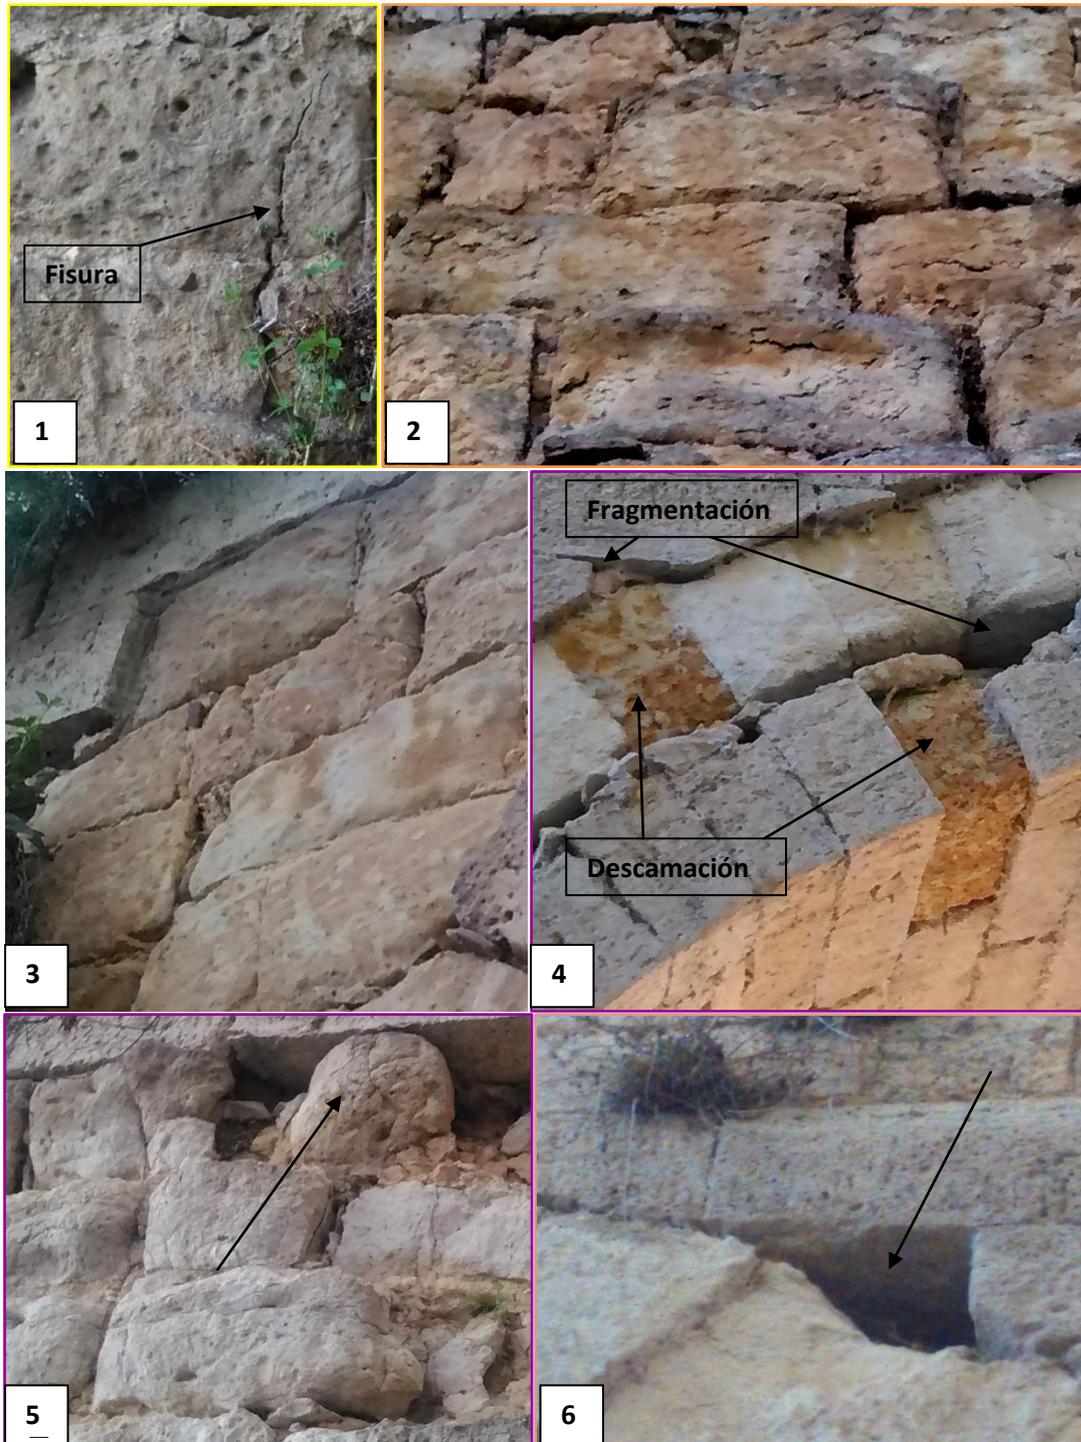
Fig.4.39. Muestra de las patologías.

También encontramos ausencia parcial o missing part (fig, 4.39.6) ya que cuando la corriente en el río Duero es excesivamente fuerte puede llegar a arrastrar grandes bloques de piedra.

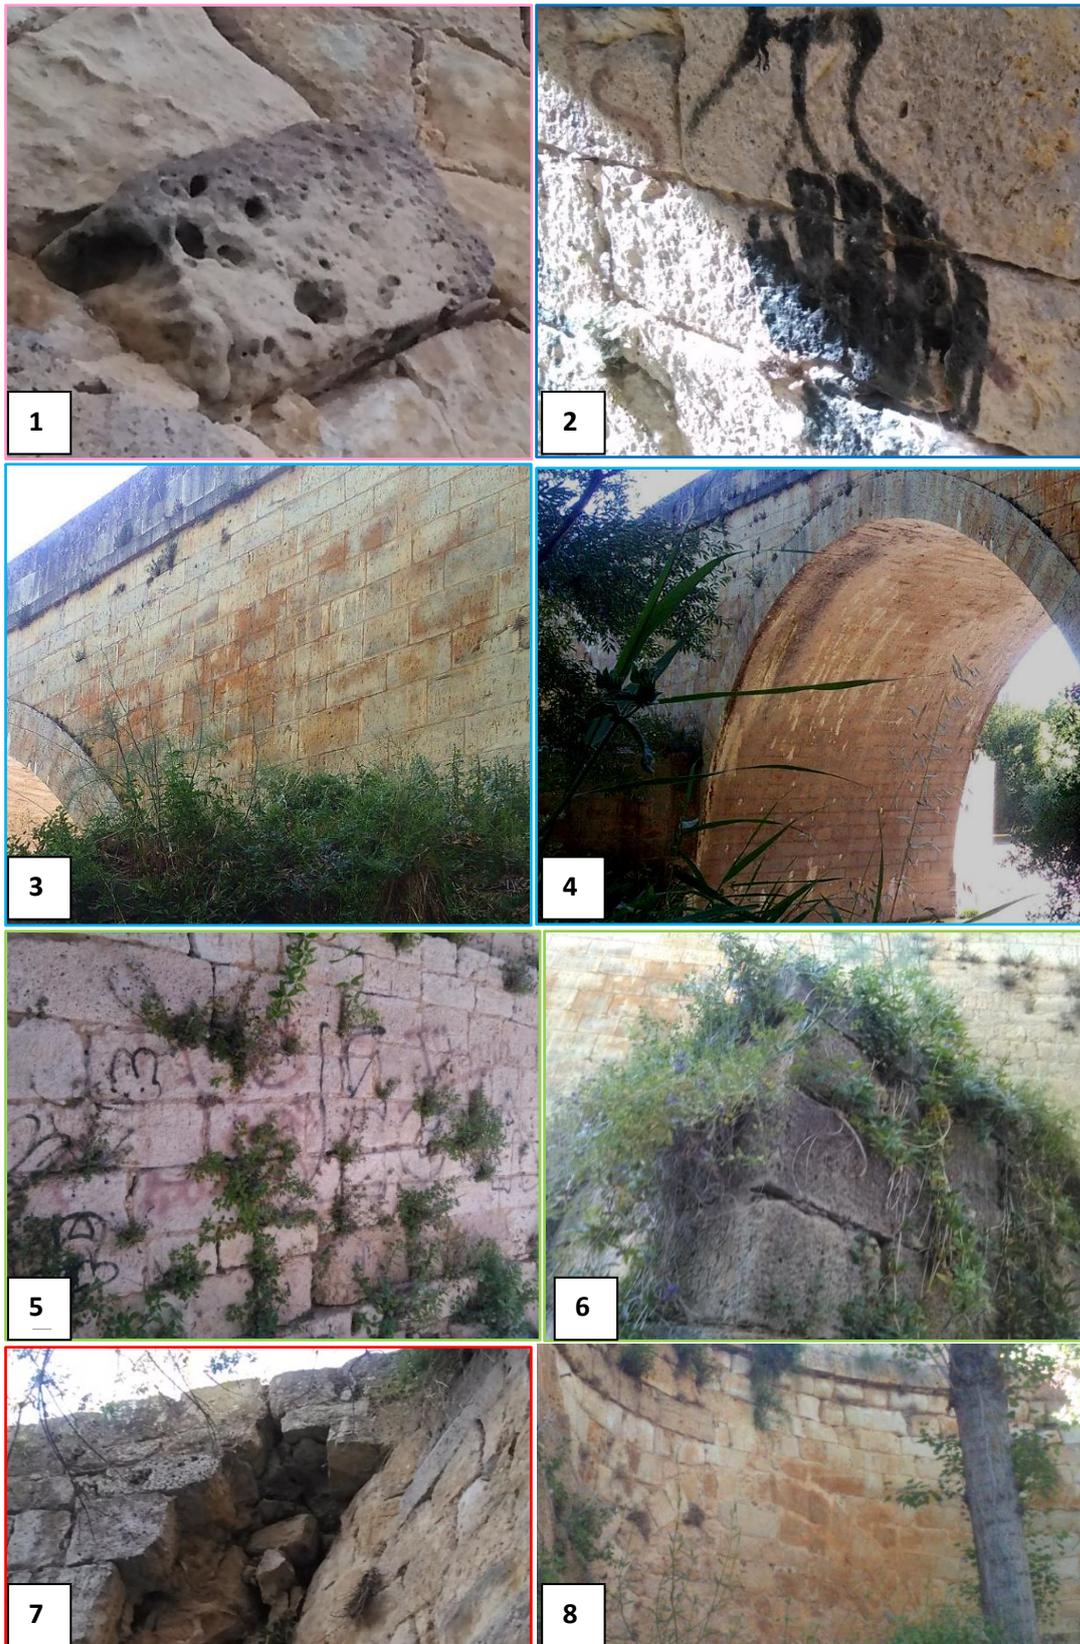
Fig.4.40. Muestra de las patologías.

Tanto el primer como el último ojo del puente suele estar completamente vacíos durante gran parte del año, por lo que daños antrópicos como los grafitis se dan más en estos (fig.4.40.2. y 4.40.5)

A la derecha de la imagen también puede verse la degradación de la arenisca.

En la imagen 4.40.8. se muestra un antiguo ojo del puente, actualmente ciego. En el que se puede apreciar la pátina sobre la arenisca, además de colonización biológica en la parte superior e izquierda de la imagen.

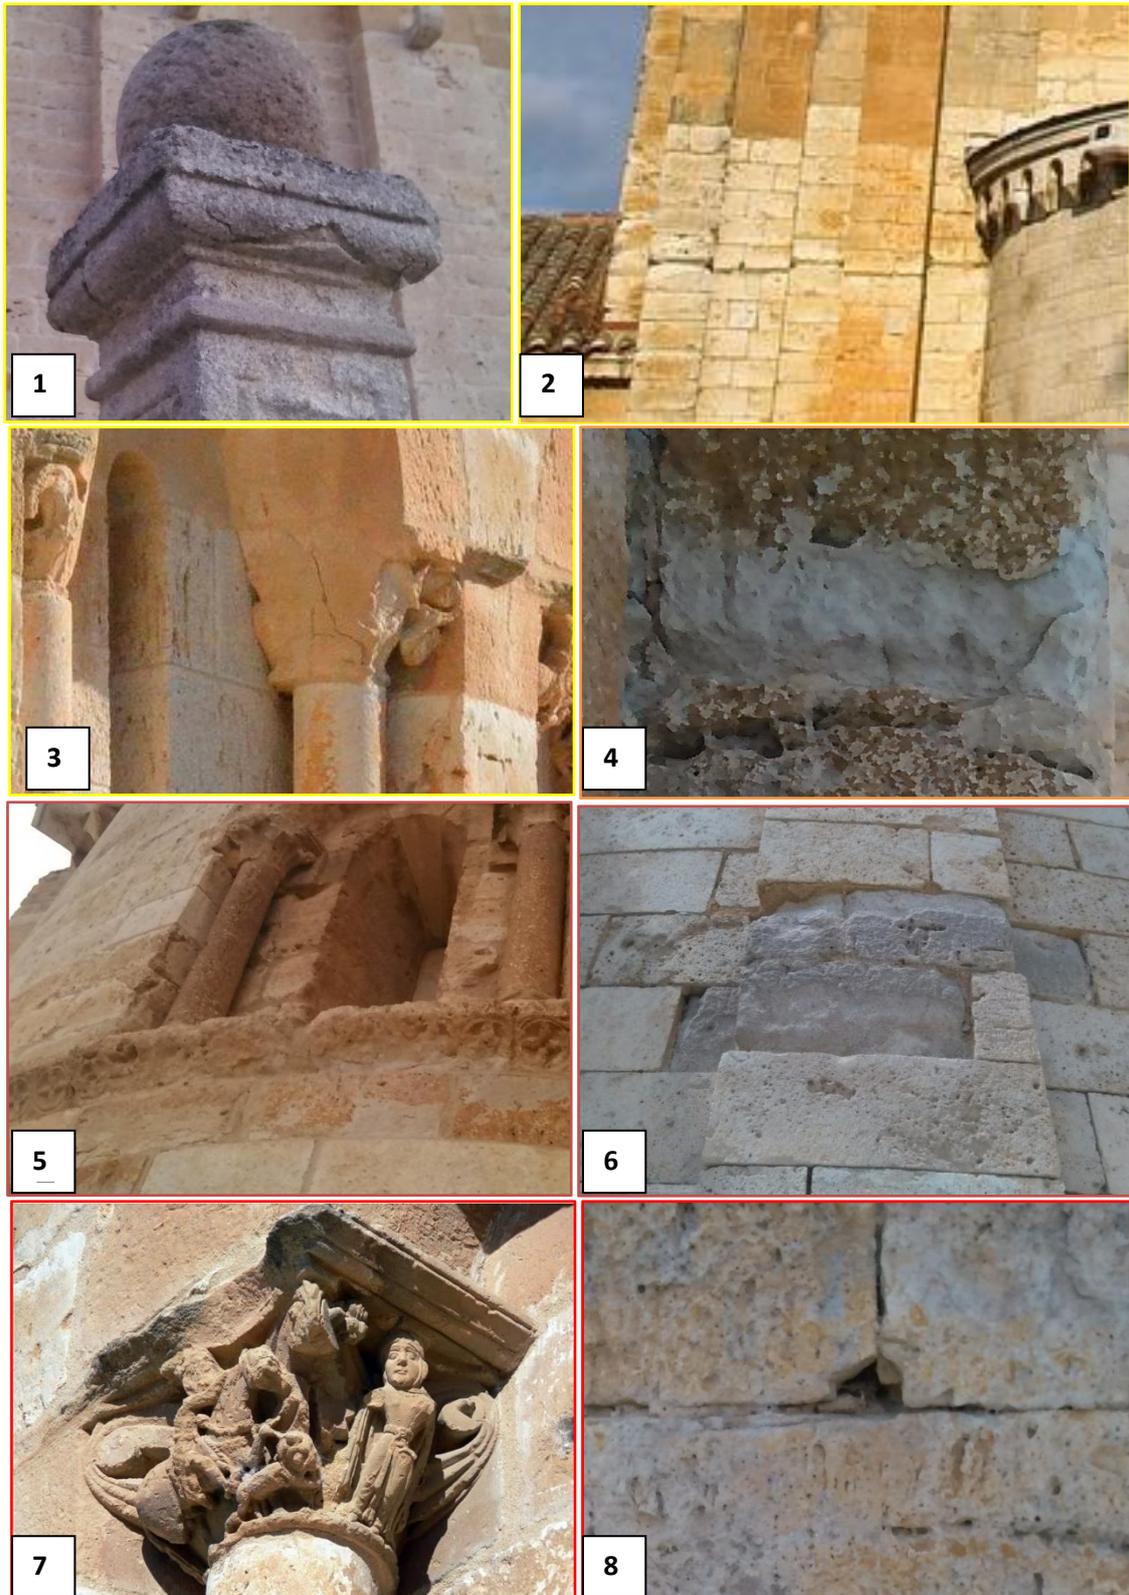
Fig.4.47. Muestra de las patologías.

En la imagen 4.47.1. se muestra una fractura en el granito silicificado de uno de los macetones de la entrada que puede ser apreciado tanto desde el alzado Este como desde el Norte. La imagen 4.47.2. muestra una fisura transversal de gran longitud que atraviesa varios sillares de

caliza. Debido a su gran longitud se aprecia a una distancia considerable.. La imagen 4.47.3 muestra una fisura en la arenisca que forma los capiteles del ábside meridional.

En la imagen 4.47.5 vemos la degradación de la arenisca en el ábside meridional.

En la imagen 4.47.7y 4.47.8. tenemos unos ejemplos de fragmentación. Una fragmentación de la arenisca sobre todo en los capiteles-(4.47.7) y una fragmentación en la unión de dos sillares de caliza

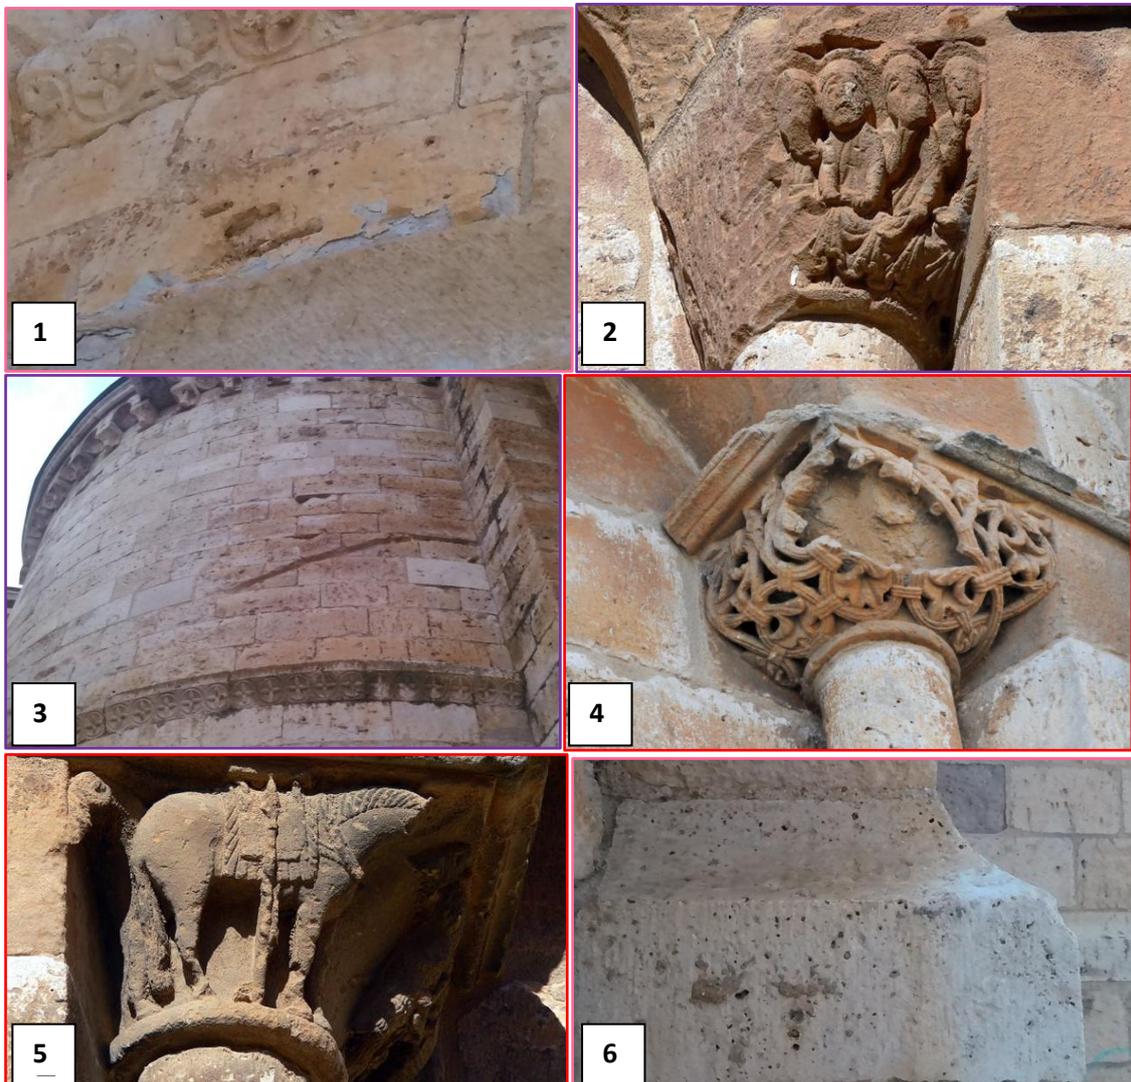
Fig.4.48. Muestra de las patologías.

En el ábside septentrional aparecen daños mecánicos producidos por un antiguo tejadillo (fig.4.48.3).

Ausencia parcial o missing part también es más evidente en la arenisca de las decoraciones de los capiteles. En el ejemplo 4.48.4 vemos la ausencia de parte del entramado del capitel y el 4.48.5. la usencia de la cabeza del caballo.

La figura 4.48.6 muestra pequeñas perforaciones en la caliza de los mismos sillares.

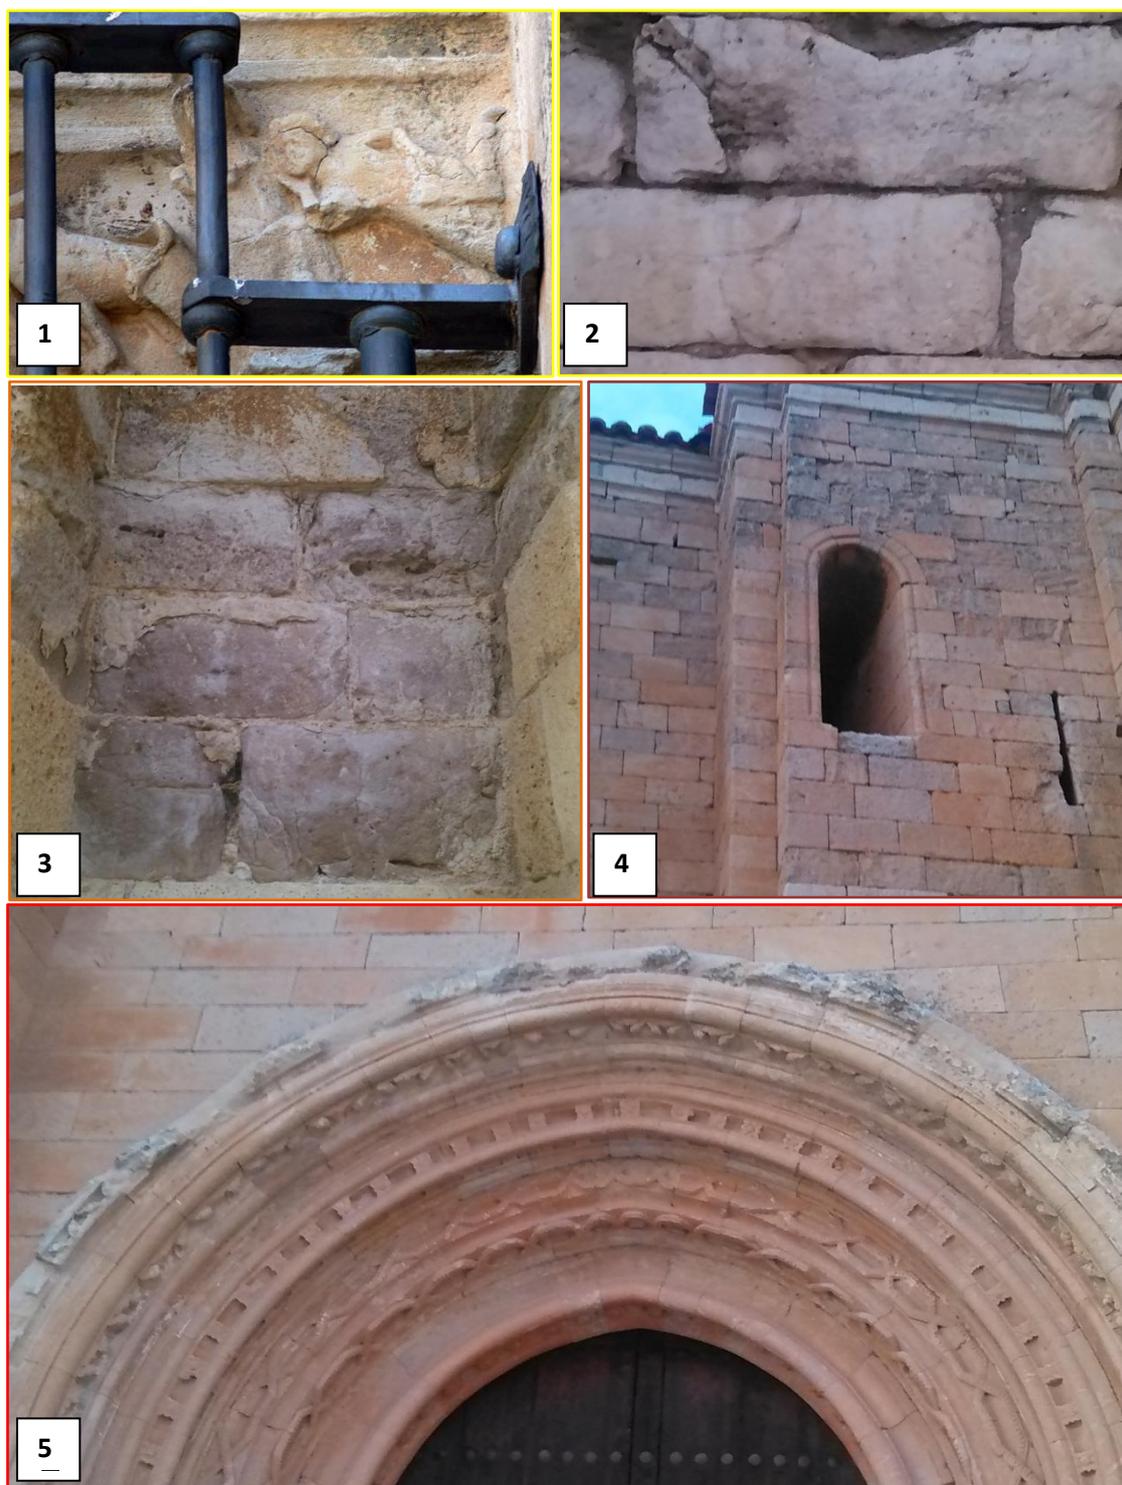
Fig.4.53. Muestra de las patologías.

Las figuras. 4.53.1 y 4.53.2. muestran fracturas en arenisca y caliza. La fotografía 4.53.1, una fisura en arenisca que atraviesa el cuello de la imagen, se sitúa en la esquina superior derecha del ventanal izquierdo. Y la fotografía 4.53.2. , una fractura en la esquina de un sillar de caliza, en el zócalo.

Mostramos como bajo el ventanal derecho se produce degradación de la arenisca (fig.4.53.4)

Sobre la portada aparecen varias fracturas en la caliza de la hornacina(fig. 4.53.5), al igual que los rosetones (fig.4.54.1 y 4.54.2)

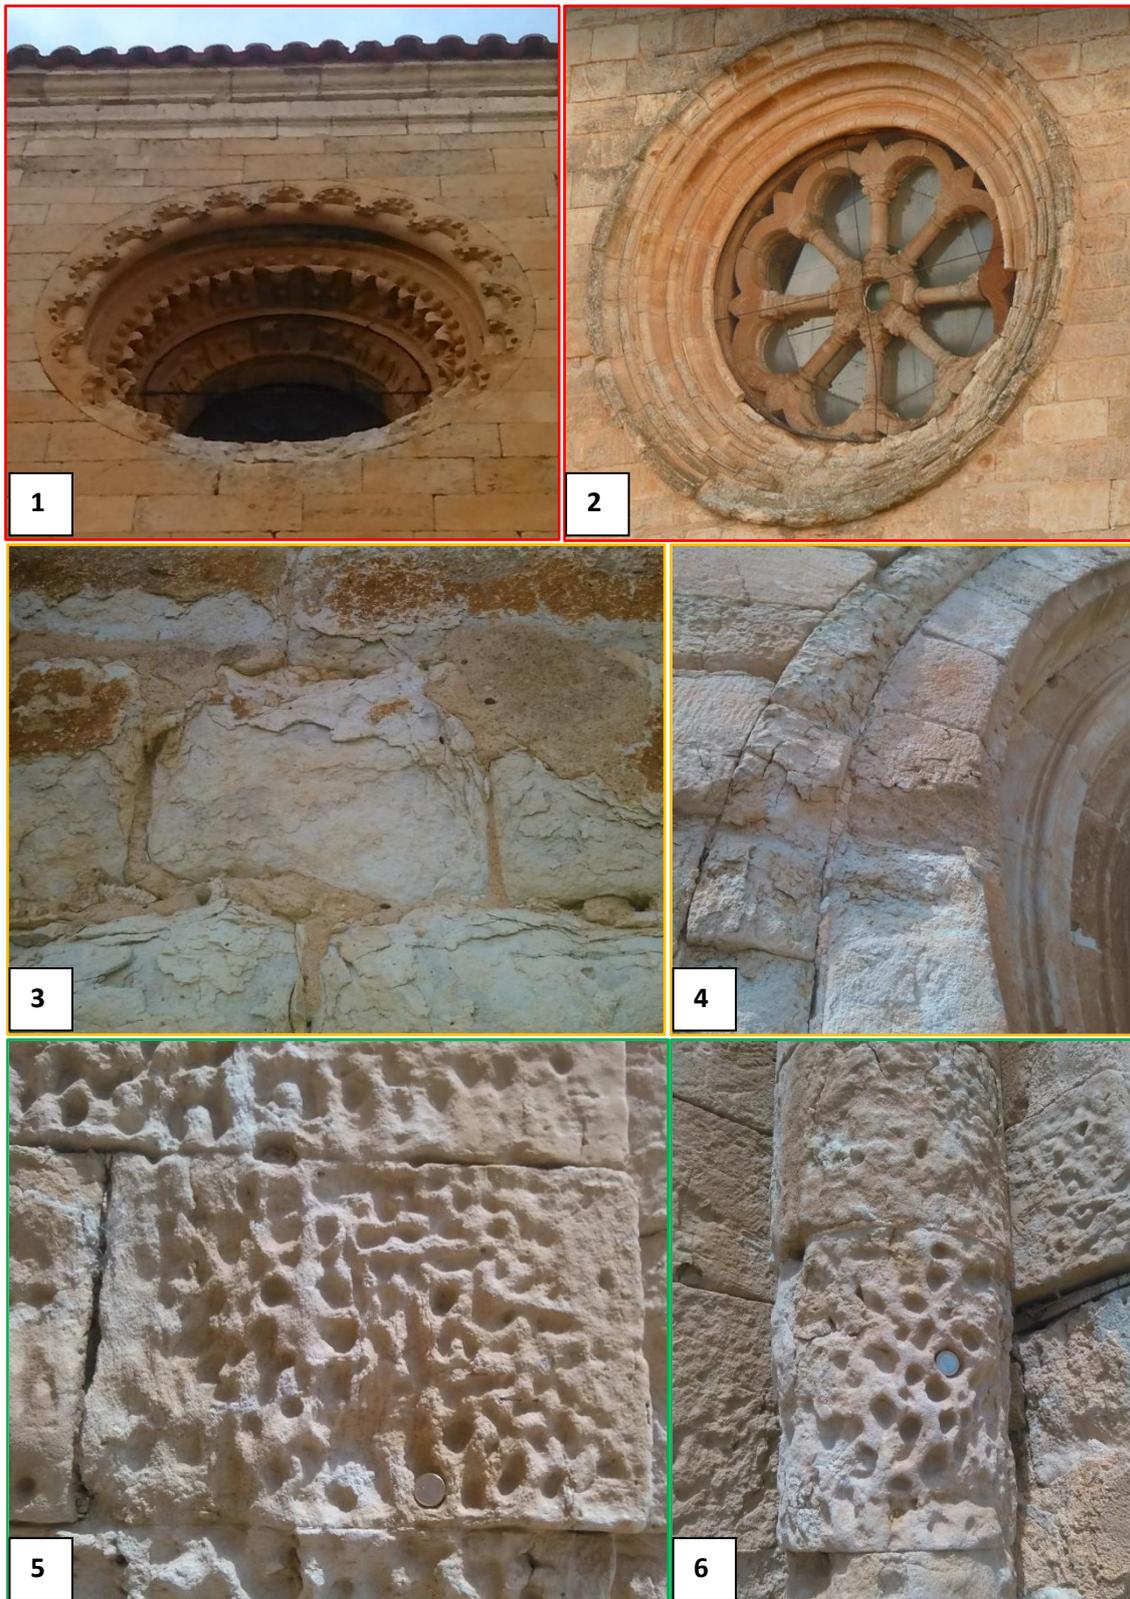
Fig.4.54. Muestra de las patologías.

En este alzado de esta iglesia encontramos una de las patologías más llamativas a mi modo de ver. Una alveolización muy acusada en la arenisca.(fig.4.54.5 y 4.54.6).

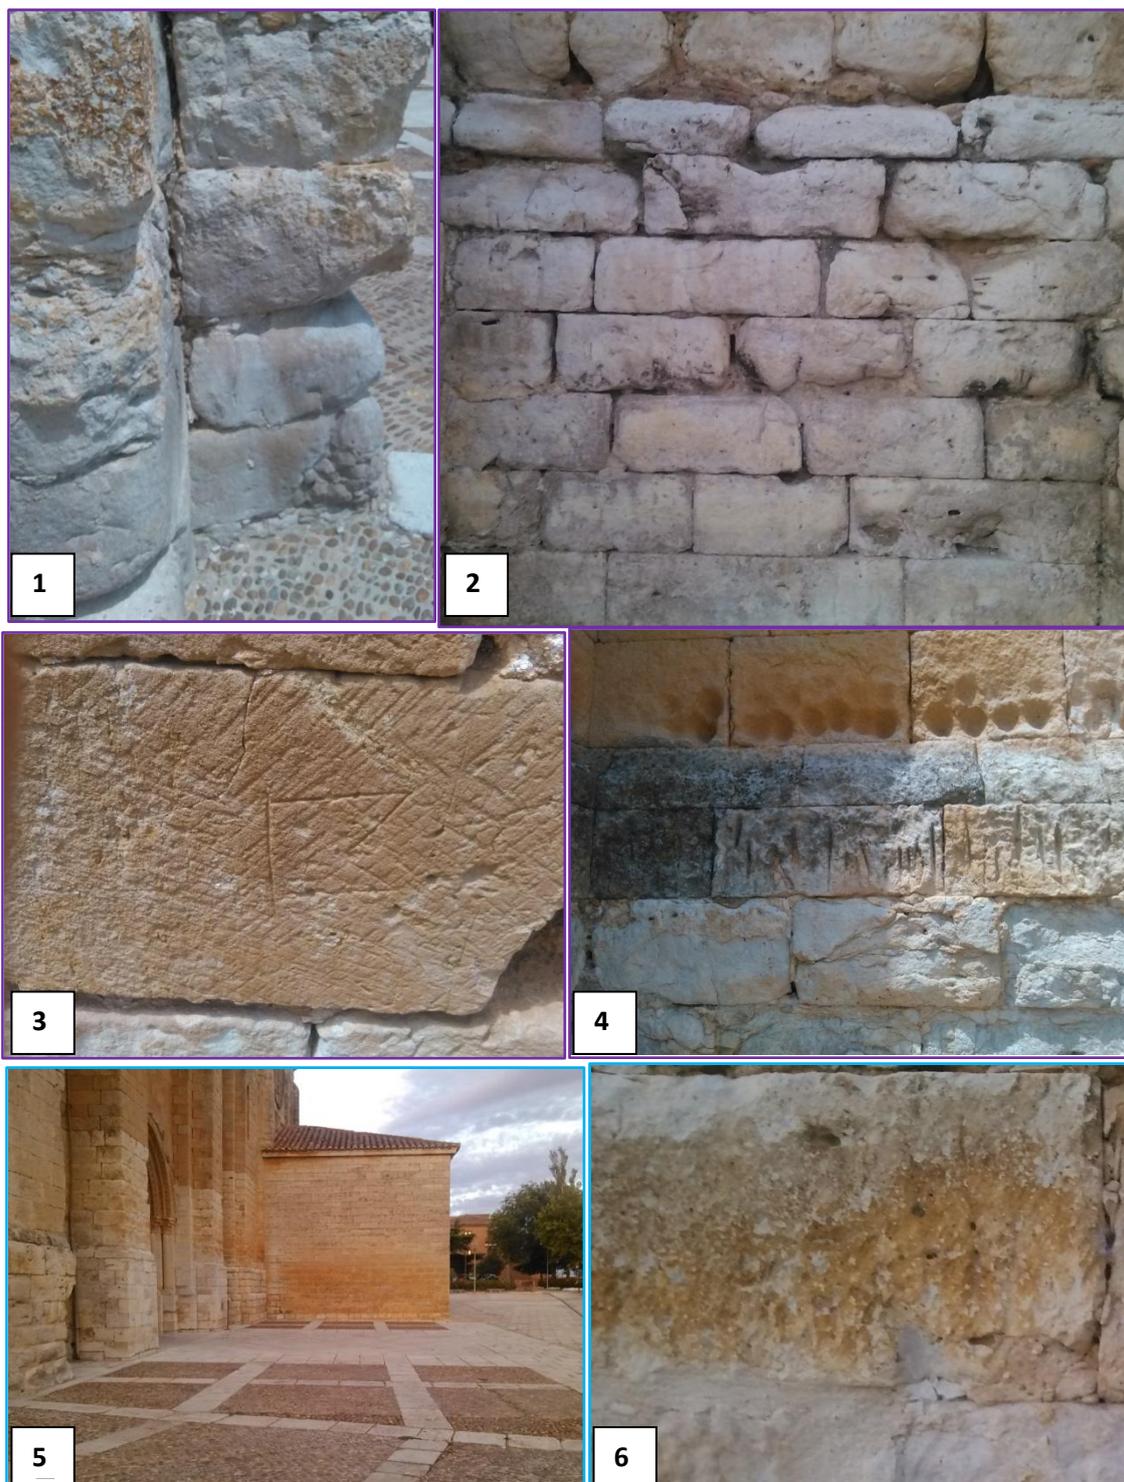
Fig.4.56. Muestra de las patologías.

En las figuras 4.56.3y 4.56.4 vemos muestras de daño mecánico. En la 4.56.3 marcas de cantería en la arenisca y en la 4.56.4. incisiones en la arenisca.

Las perforaciones que aparecen en la arenisca sobre las incisiones antrópicas en la imagen 4.56.4. también pueden considerarse daño mecánico.

La imagen 4.56.6 muestra la pátina dorada a detalle sobre la caliza.

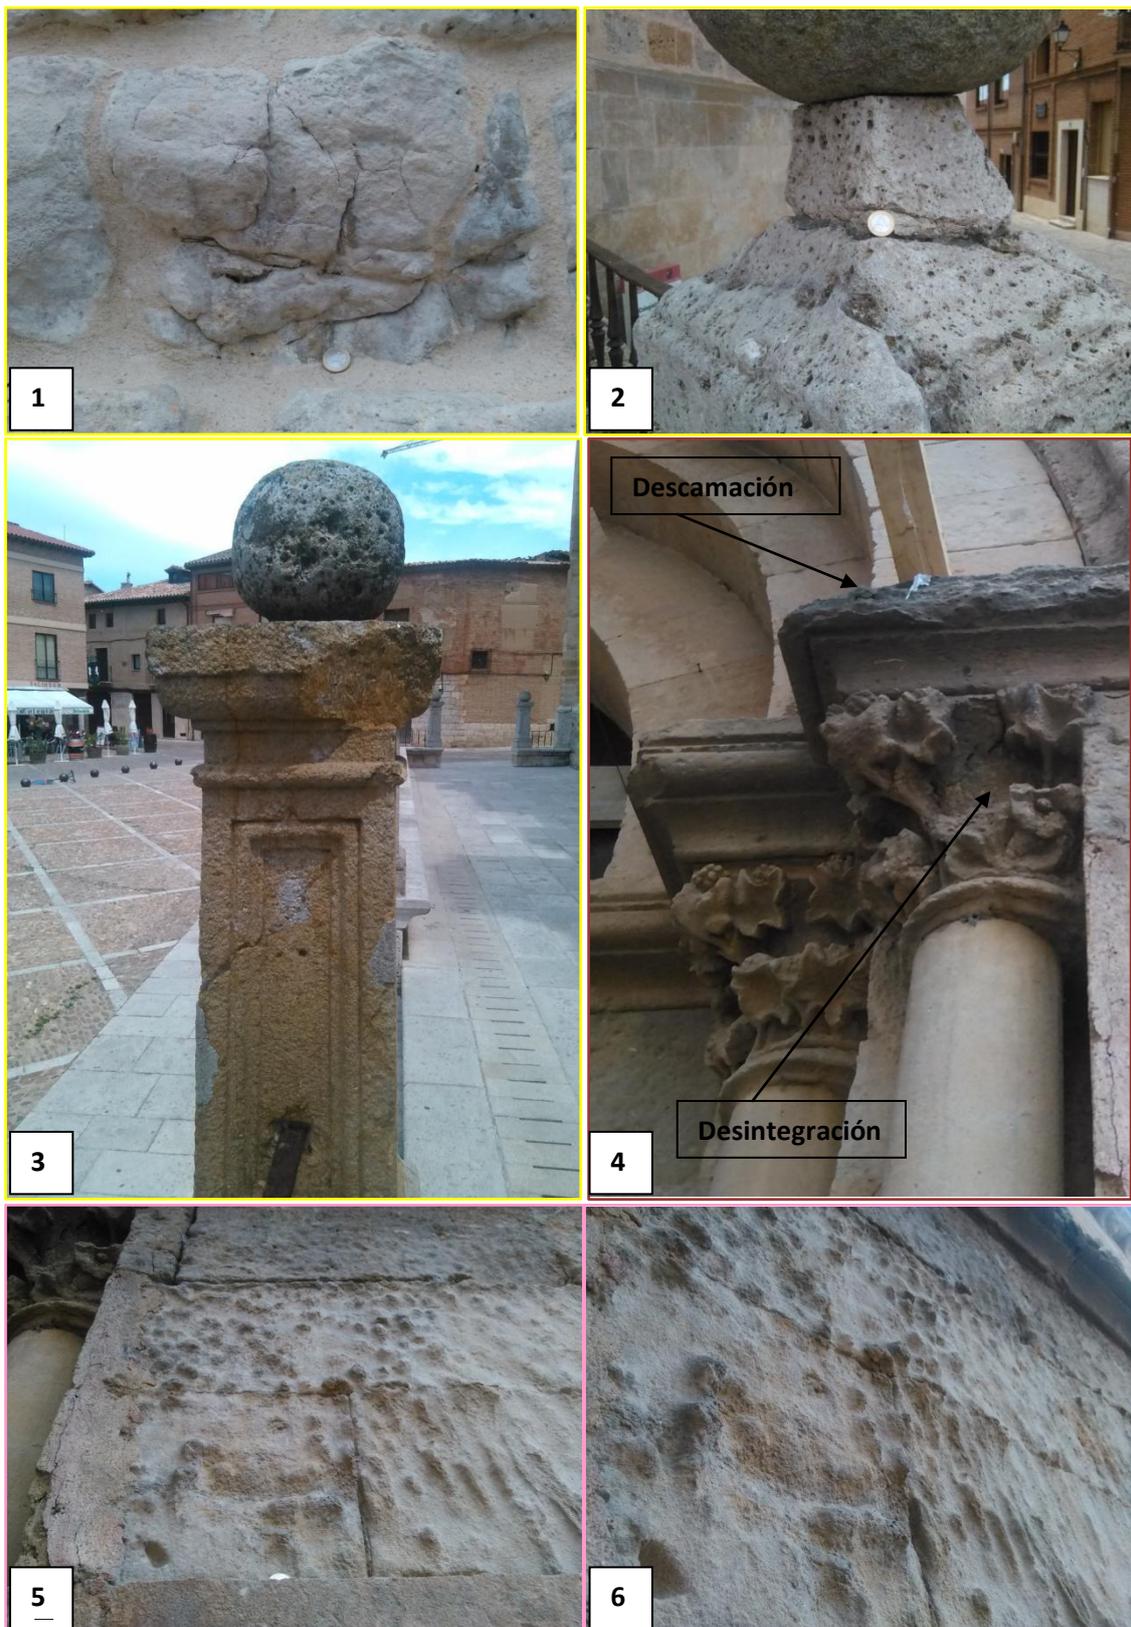
Fig.4.59. Muestra de las patologías

La imagen 4.59.3. muestra una fractura en un macetón de granito siguiendo una falla preexistente dentro de la pieza. Aunque lo que resulta más evidente en este macetón es la fragmentación de la parte superior del granito que lo forma. Esta misma fragmentación se muestra en la imagen 4.60.1.

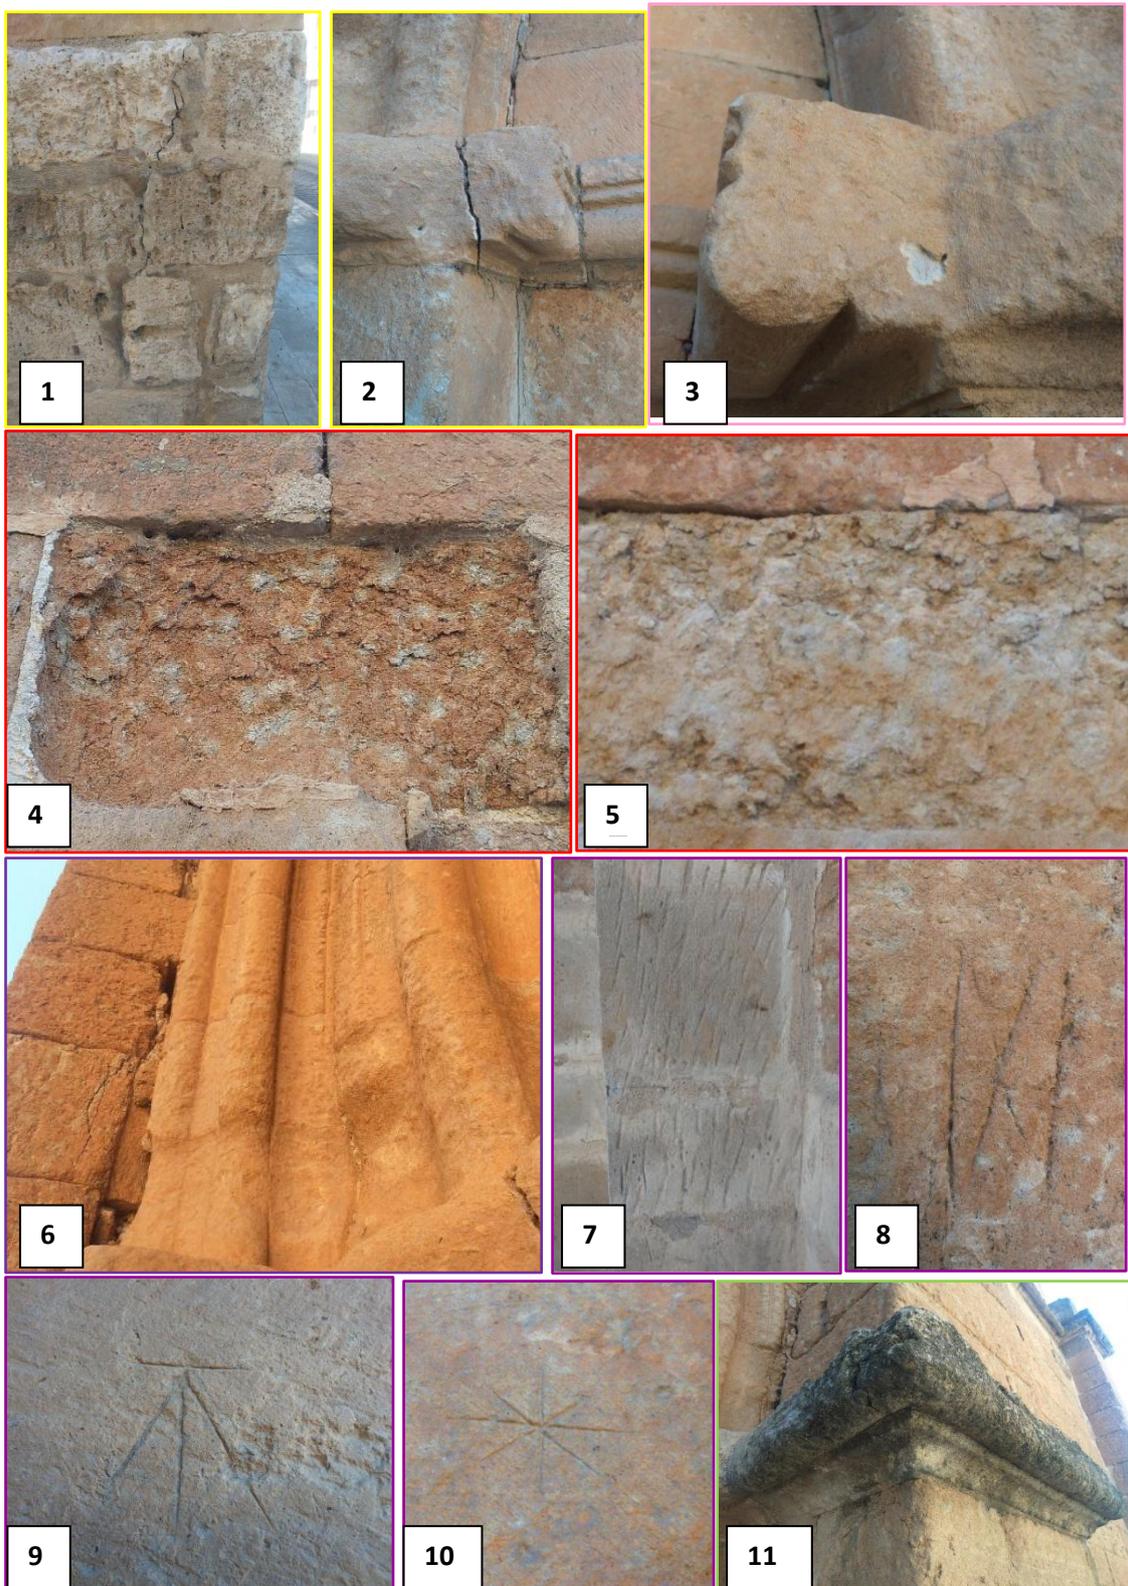
Fig.4.67. Muestra de las patologías.

Las muestras 4.67.7, 4.67.8, 4.67..9 y 4.67..10. evidencian el daño mecánico.

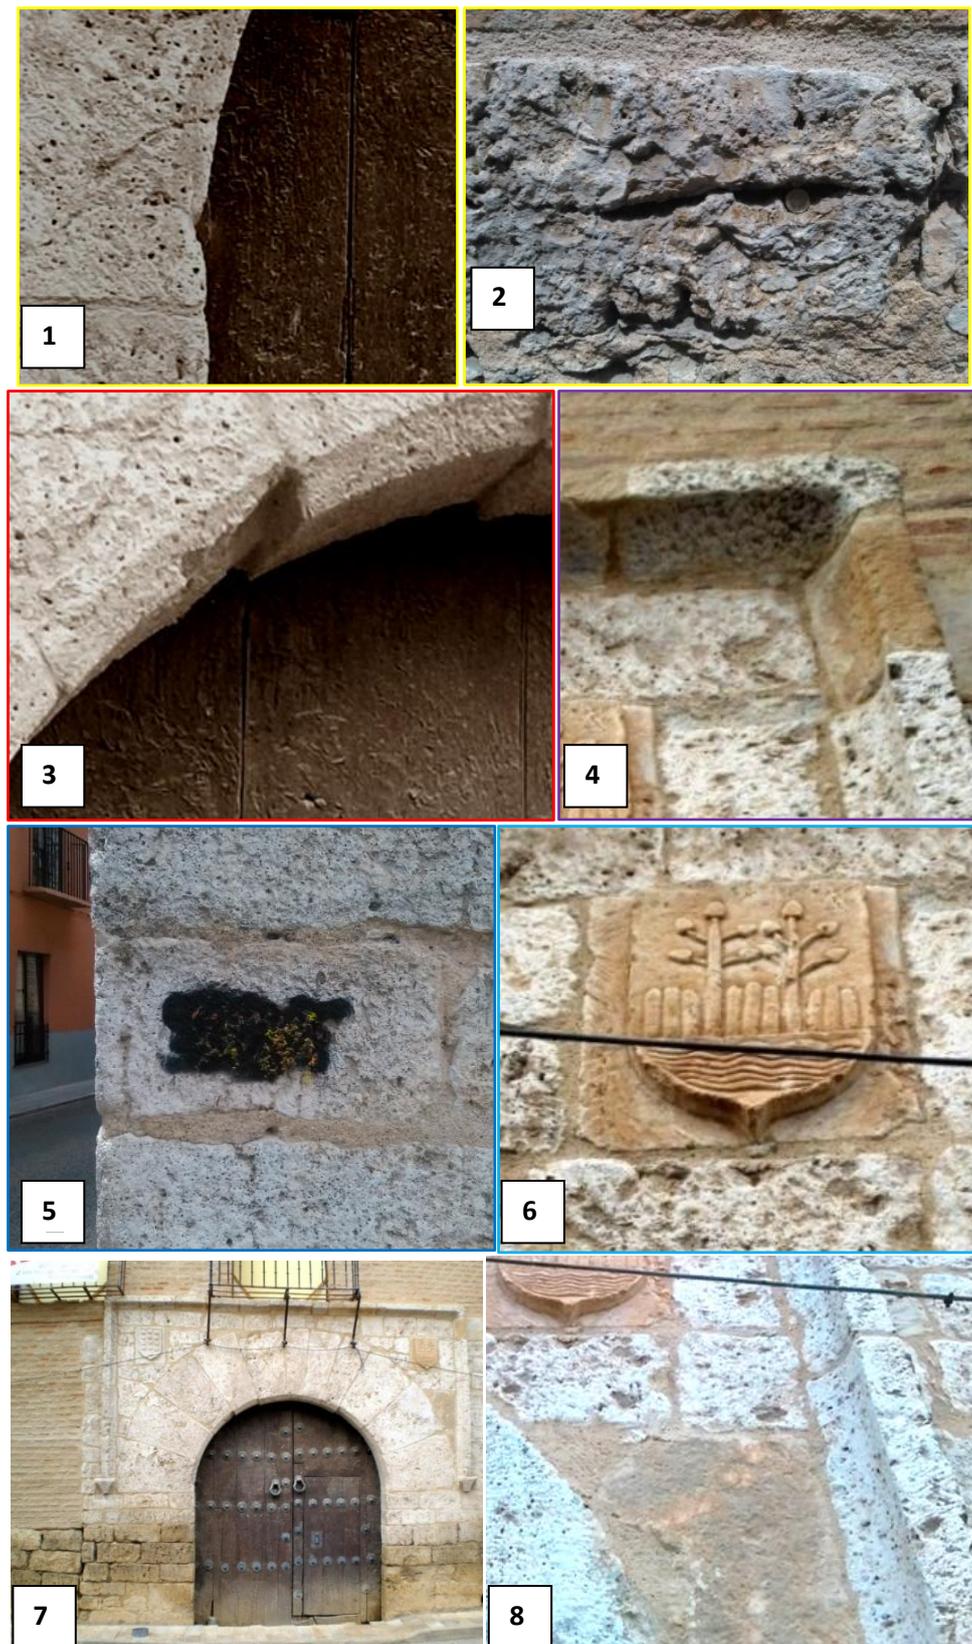
Fig.4.72. Muestra de las patologías

En la imagen 4.72.8. se muestra erosión, mediante la exposición de un elemento arenizado en el lateral derecho del la portada , además en esta imagen vemos claramente las perforaciones en el resto de caliza no arenizada.

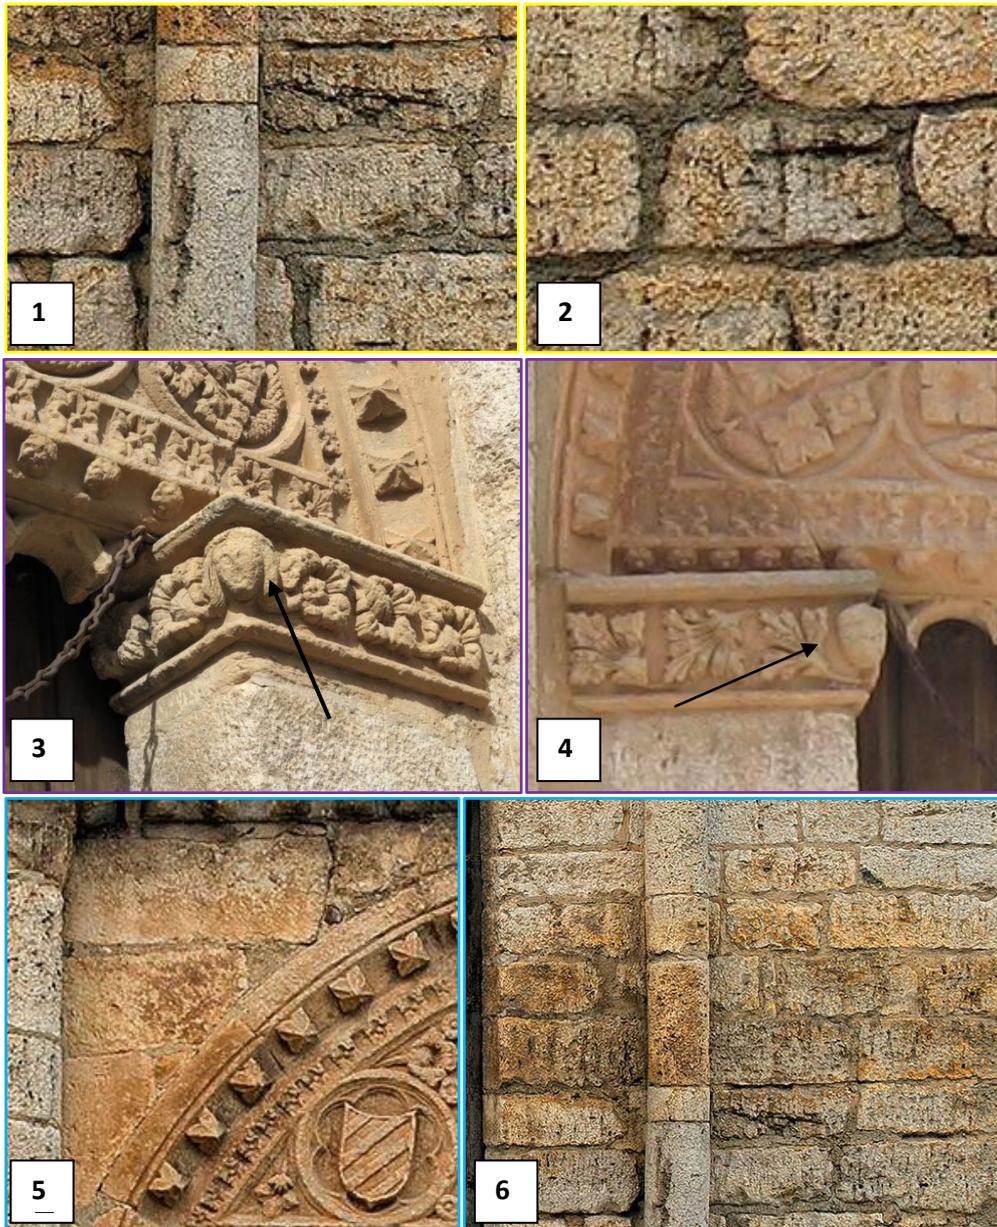
Fig.4.76. Muestra de las patologías

En la parte superior de la imagen 4.76.5 vemos una fisura en la caliza y también en la imagen 4.76.6 bajo la pátina y a lo largo de la columna encontramos fracturas.

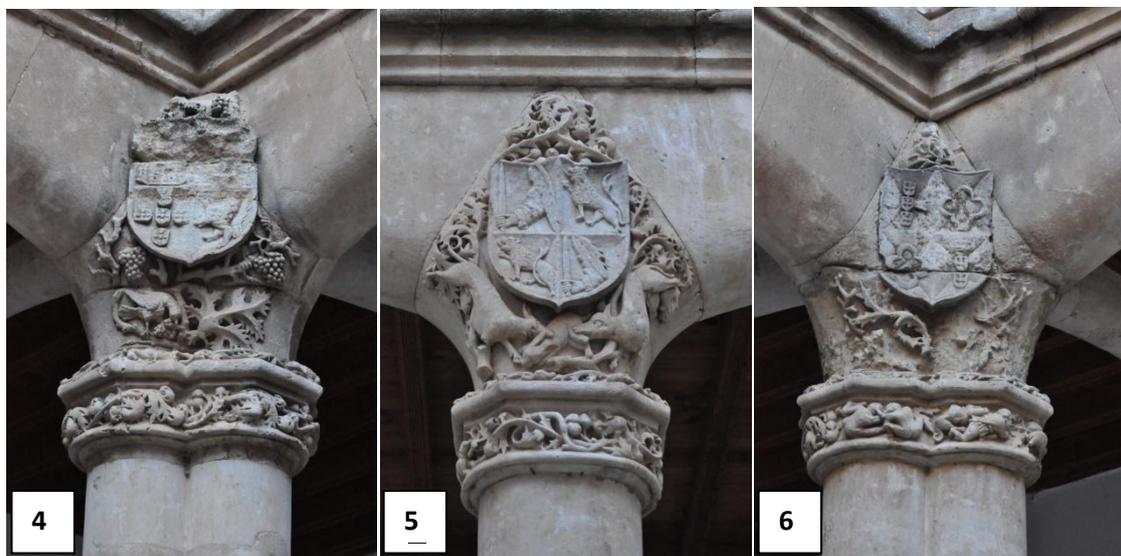
Fig.4.85. Muestra de las patologías

En el dintel 4 vemos como se ha degradado la parte central del escudo , una pequeña fragmentación bajo el dintel , pátina de ensuciamiento a ambos lados del escudo y descamación de la arenisca en la parte inferior

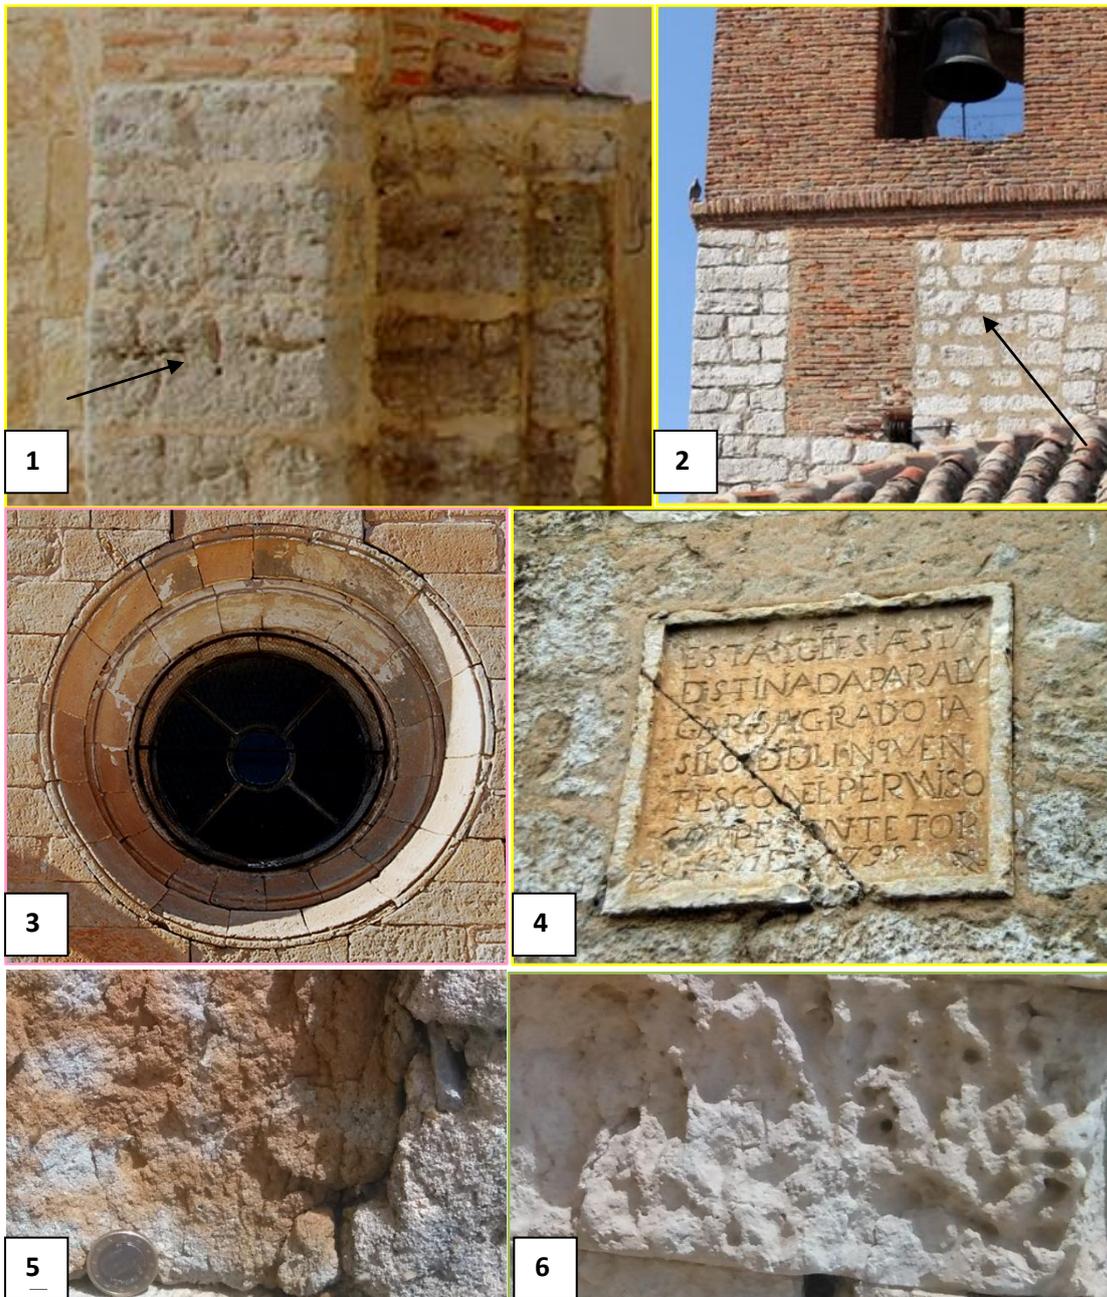
Fig.4.90. Muestra de las patologías

En la figura 4.93.4. vemos el grabado lateral derecho que está cubierto por una pátina dorada y atravesado por una fractura diagonal..

La imagen 4.93.5.muestra la descamación dada sobre el zócalo en el lado derecho del alzado Sur. Junto a ésta encontramos Alveolización (Fig.4.93.6) aunque no tan importante como la de la Colegiata (Fig.4.54.6.)
