UNIVERSIDAD DE SALAMANCA

TRABAJO FIN DE CARRERA
**LA PIEDRA EN LOS MONUMENTOS DE LA
CIUDAD DE TORO.
GEOTURISMO.**

SUSANA MARTÍN ALFAGEME

2015

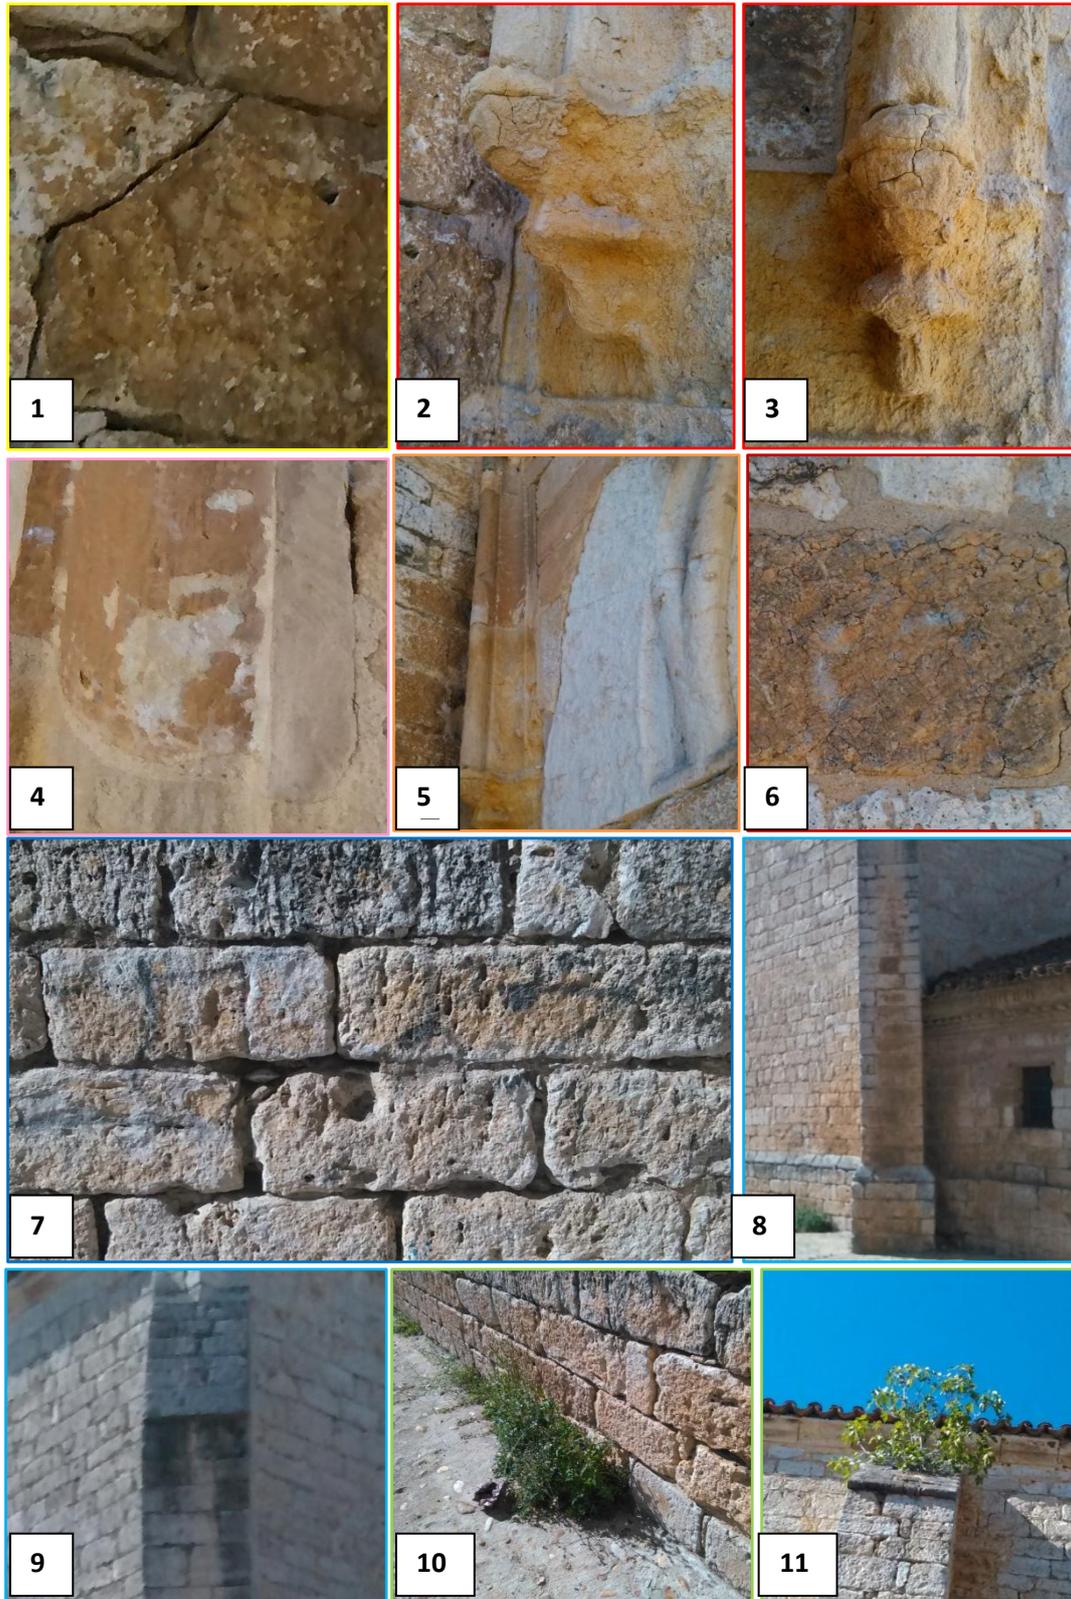
Fig.4.97. Muestra de las patologías

En la parte superior de la segunda columna de la izquierda y en la base de la estructura se desarrolla vegetación sobre la caliza (fig.4.97.10 y fig.4.97.11).

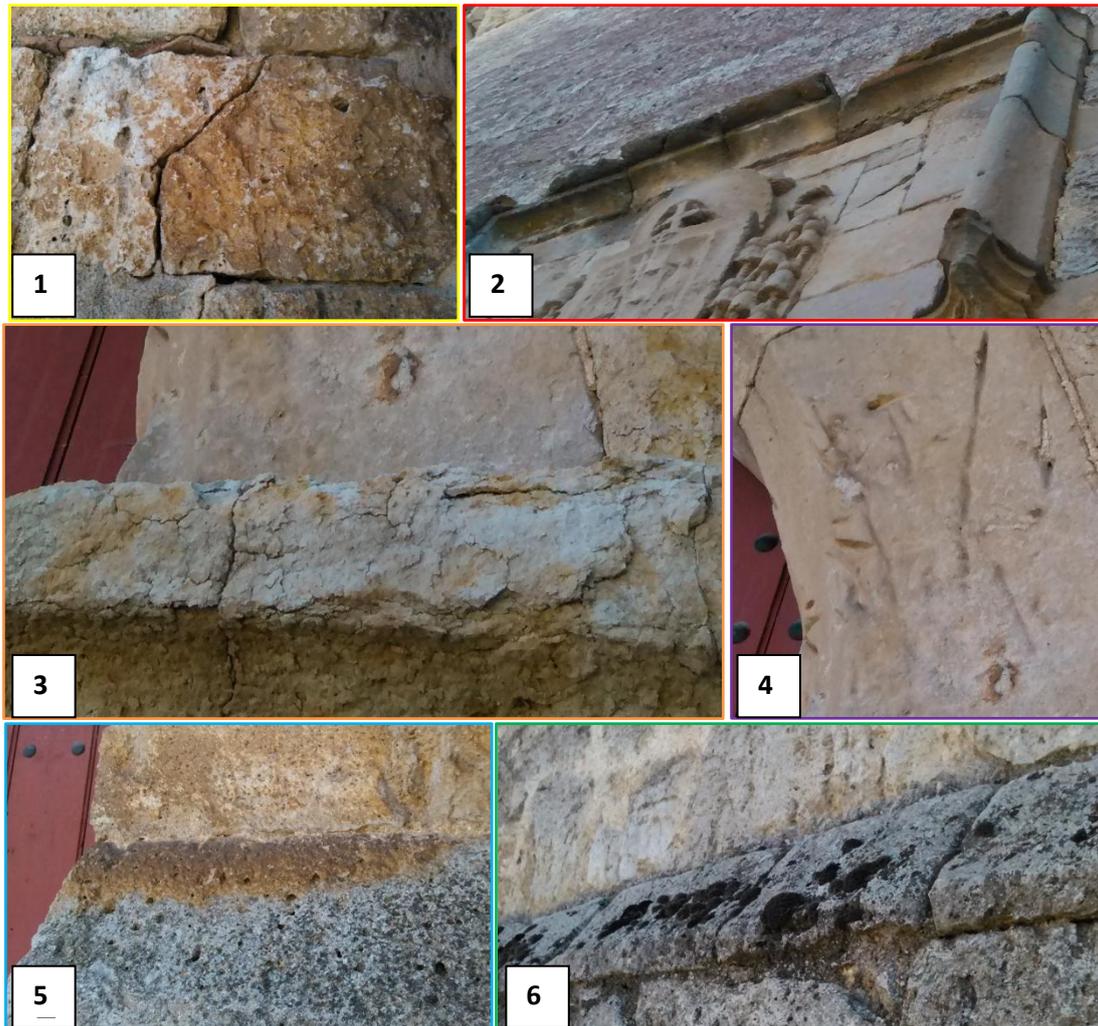
Fig.4.101. Muestra de las patologías.

La imagen 4.101.1 muestra un sillar de caliza fracturado

La colonización biológica sobre el zócalo viene representada por la presencia de musgo sobre la caliza (fig.4.101.6)

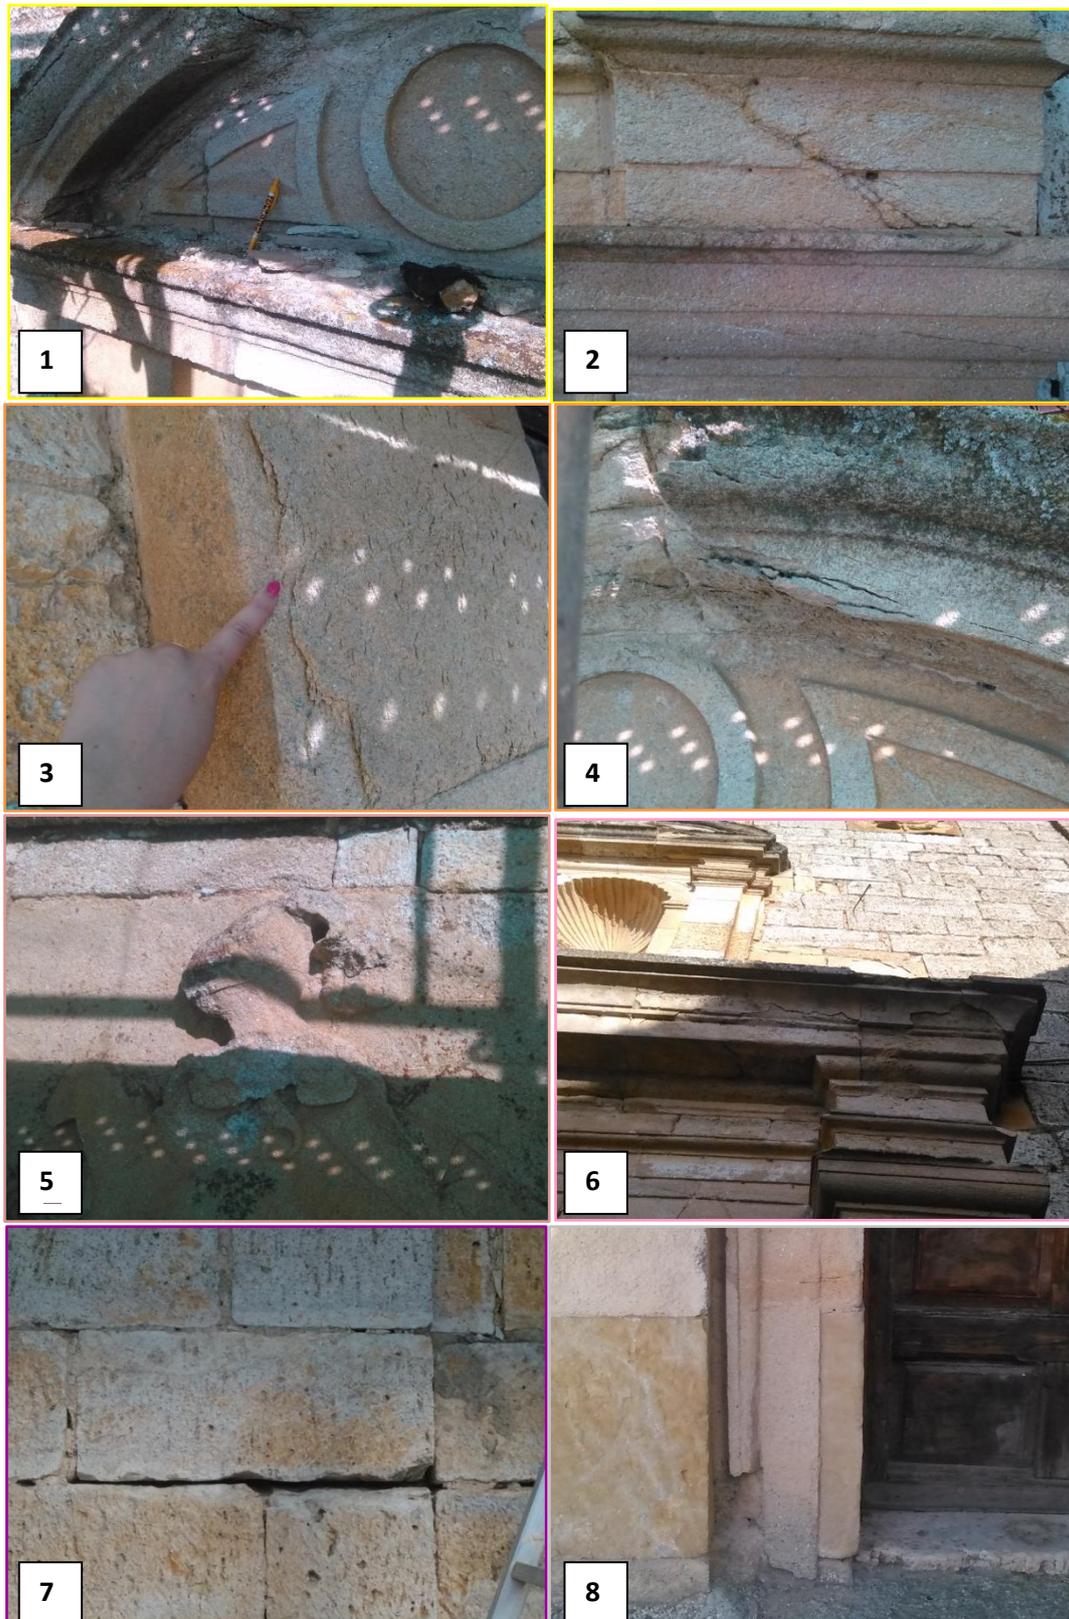
Fig.4.121. Muestra de las patologías.

La imagen 4.121.1. muestra una fisura vertical en el lado izquierdo del granito de la hornacina. La 4.121.2 también muestra una fractura, pero en este caso diagonal y situada en el capitel derecho de la portada

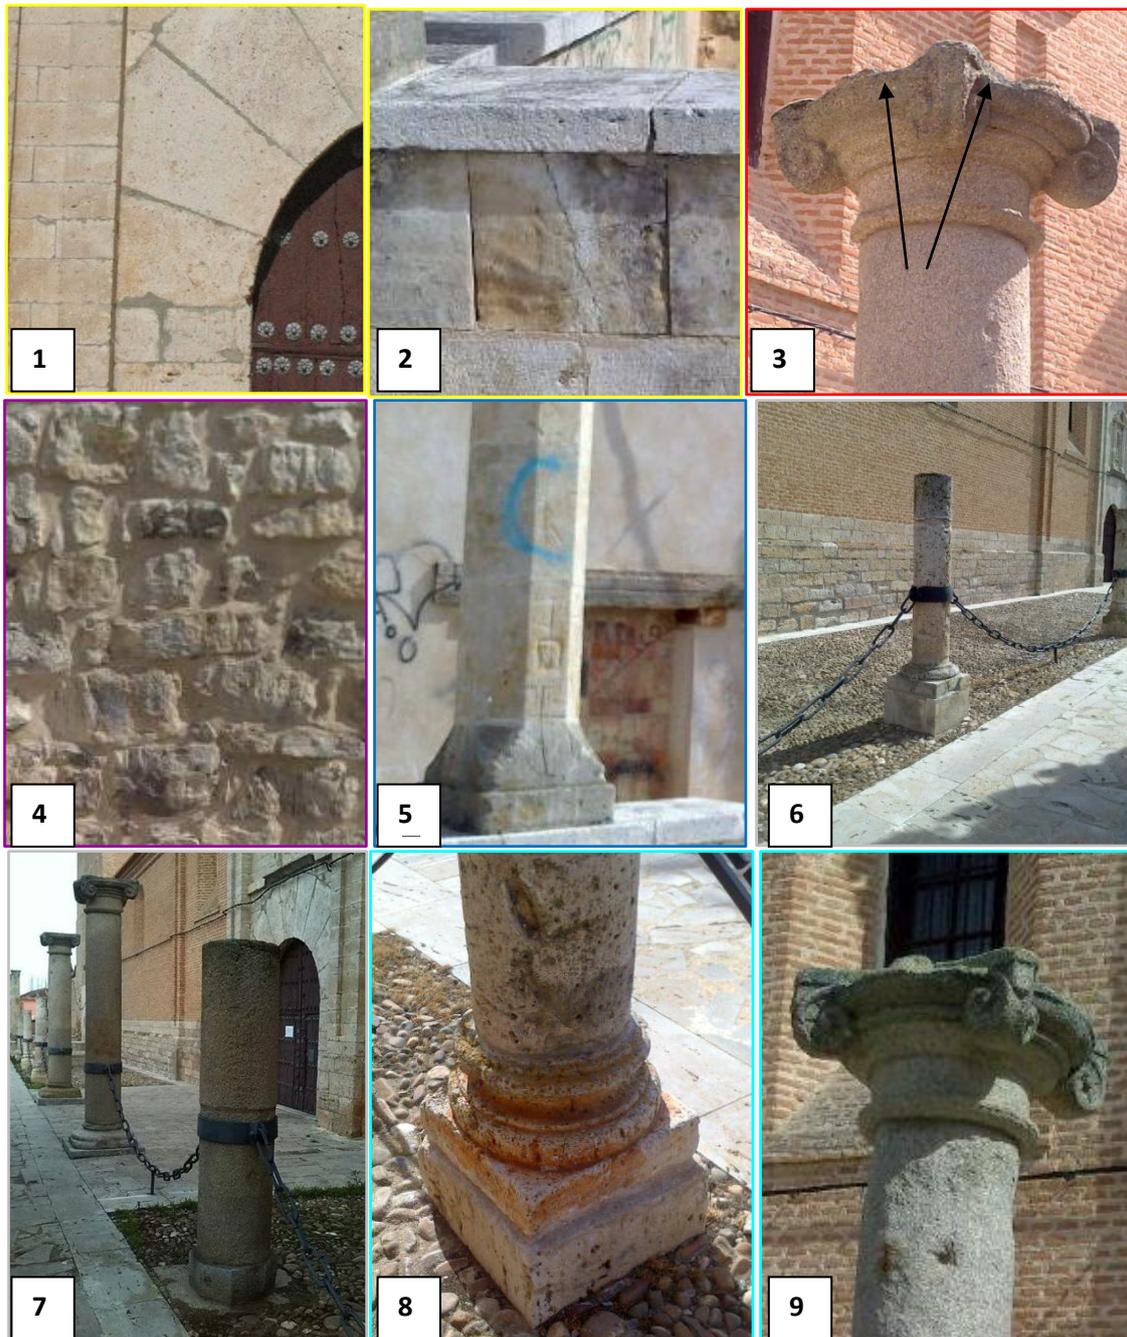
Fig.4.125. Muestra de las patologías.

Como ejemplo de daños mecánico tenemos un rallado antrópico en la caliza de las columnas de la izquierda posteriores a la construcción original (fig. 4.125.5). Encima de este encontramos un grafiti .

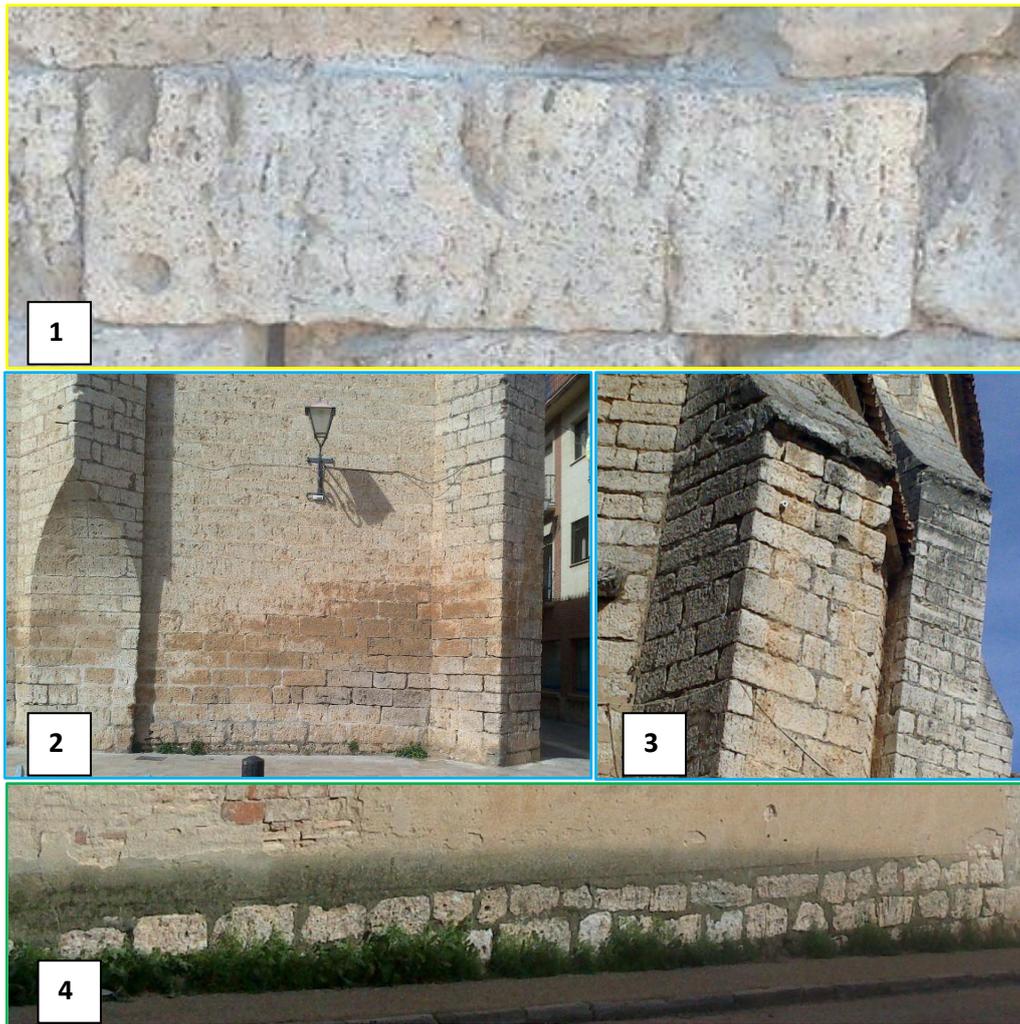
Fig.4.143.Muestra de las patologías.

La imagen 4.142.4. pertenece al alzado Sur, es la parte inferior de la fachada junto a la puerta. Y muestra el crecimiento de vegetación en la caliza de la parte inferior y líquenes sobre la misma caliza.

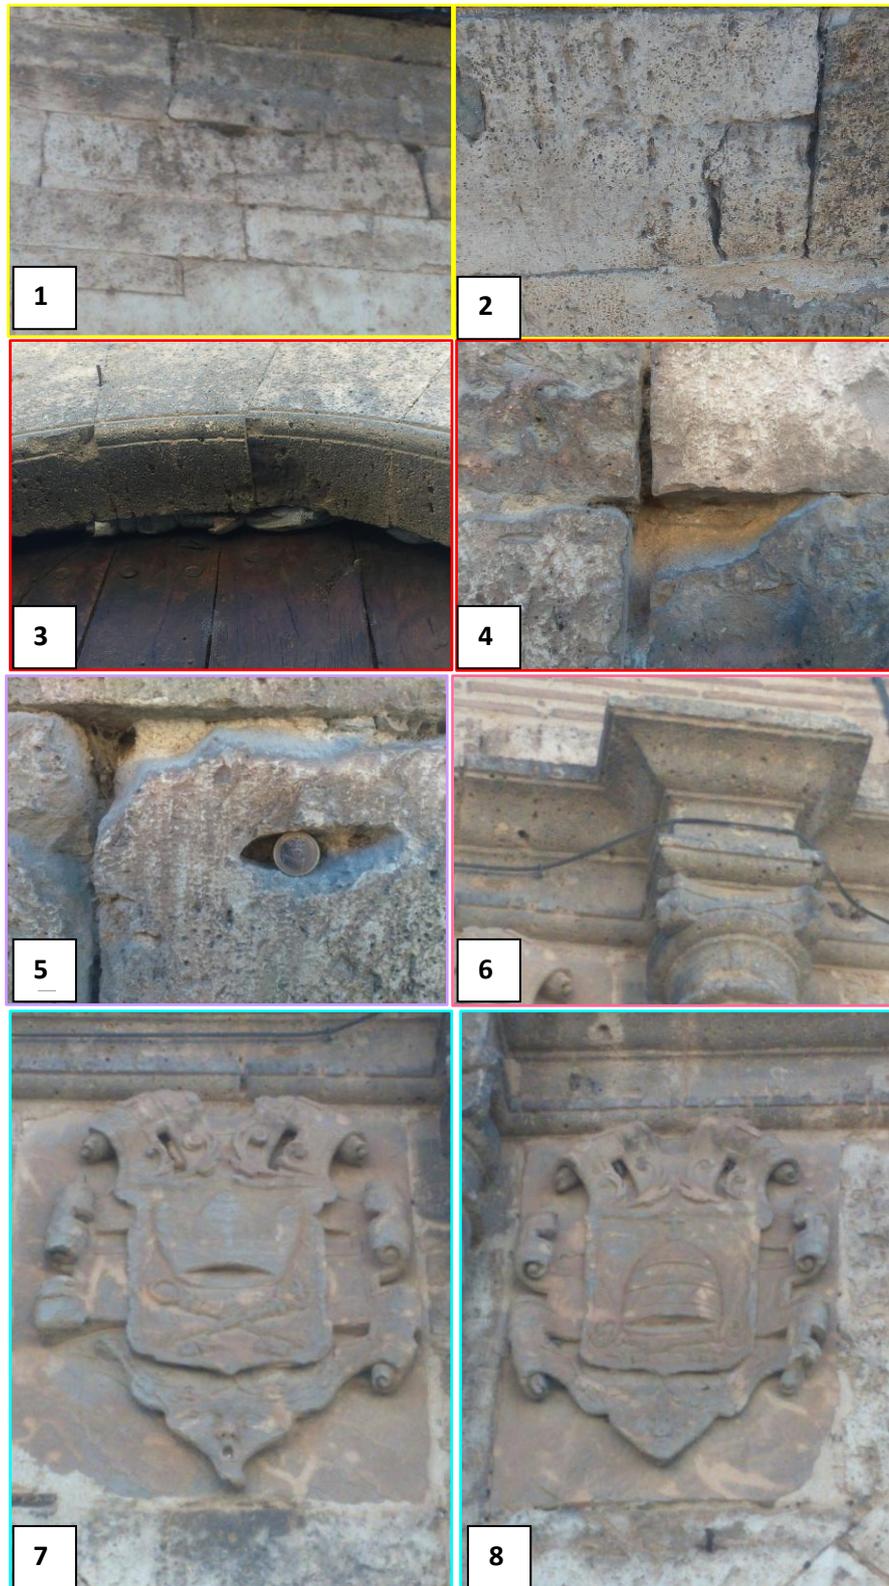
Fig.4.147. Muestra de las patologías.

Las imágenes 4.147.1 y 4.147.2. muestran fisuras y fracturas en varios sillares de caliza. La primera se sitúa junto a la ventana superior izquierda y la segunda en la parte inferior derecha junto a la puerta. Sobre la puerta (fig.4.147.3) y en el zócalo de caliza (fig. 4.147.4) encontramos fragmentación.

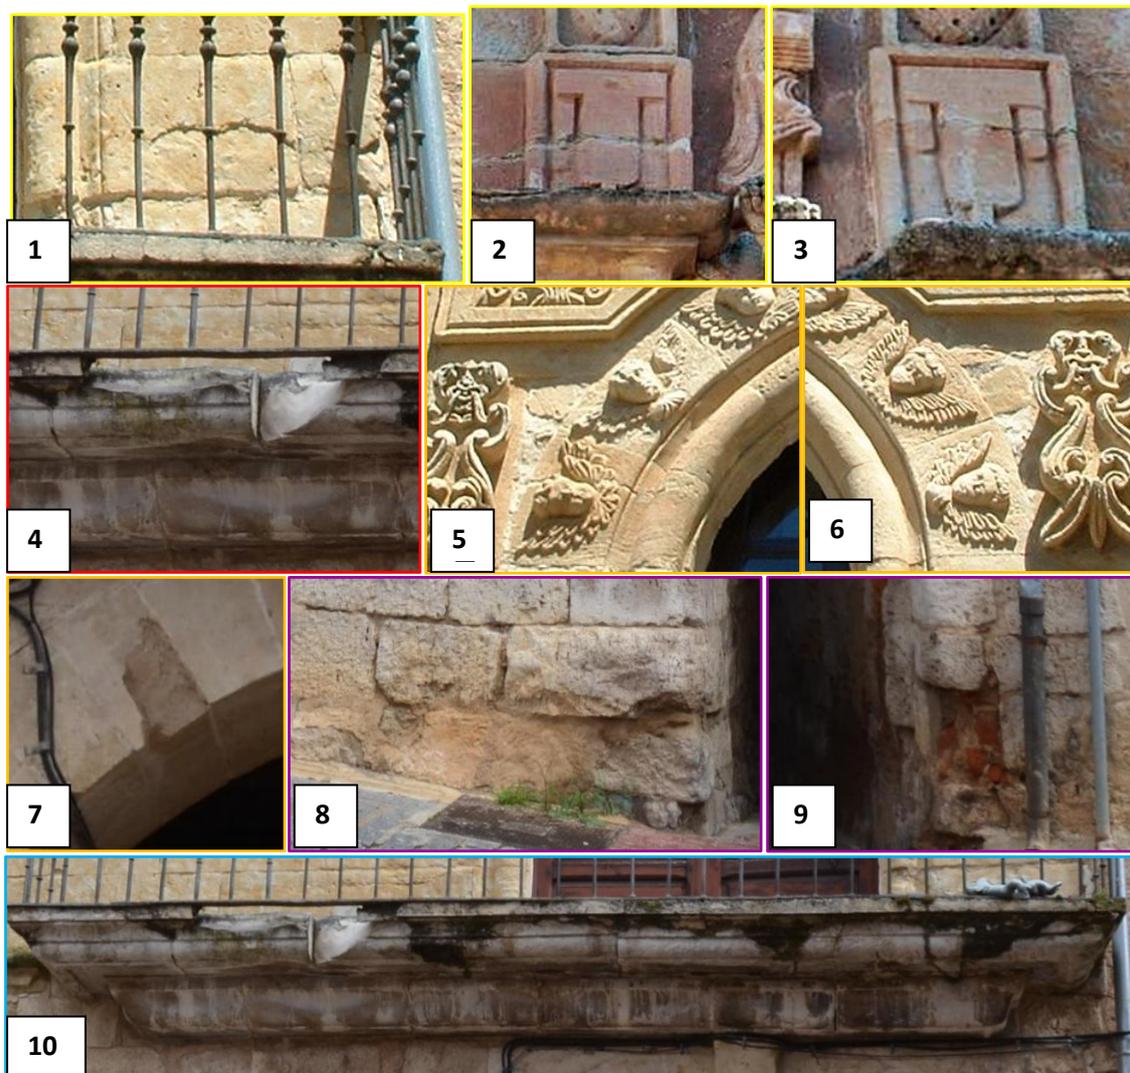
Fig.4.159. Muestra de las patologías.

La imagen 4.159.10. pretende mostrar la pátina de ensuciamiento bajo el balcón, pero también podemos apreciarla fragmentación en el lado izquierdo del balcón.

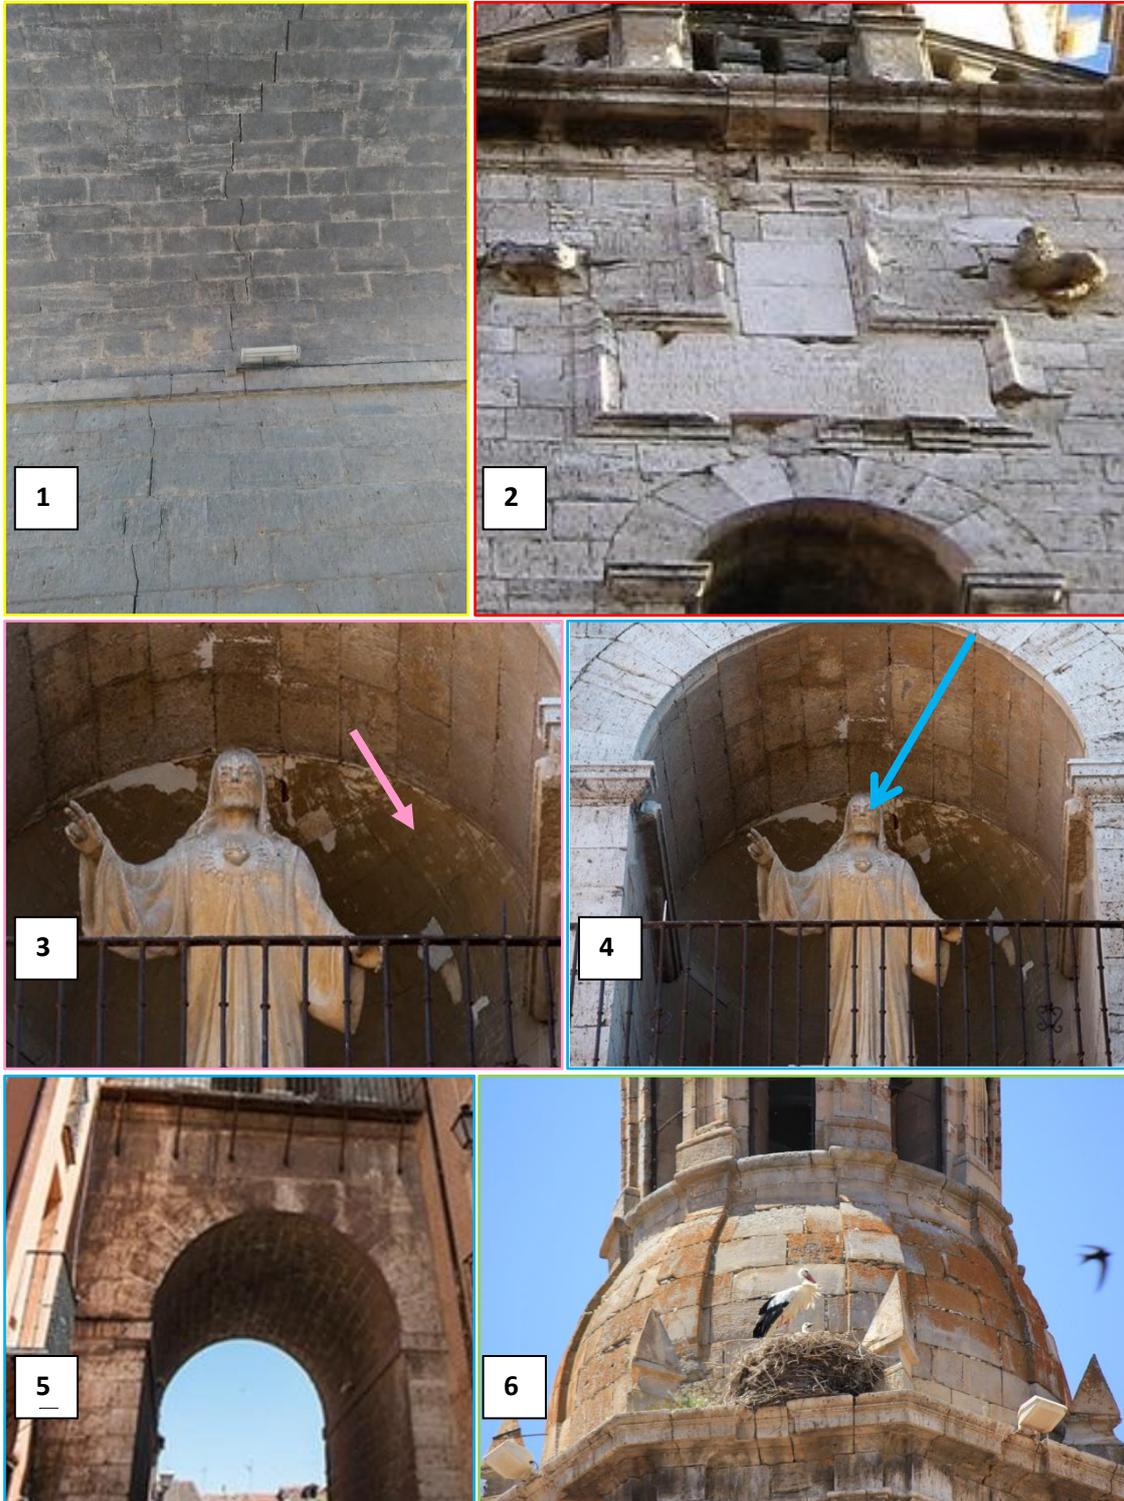
Fig.4.167. Muestra de las patologías.

La imagen 4.167.5 muestra la presencia de líquenes sobre la caliza en la parte superior del arco. Y bajo el nido podemos observar la existencia de pátina de ensuciamiento.

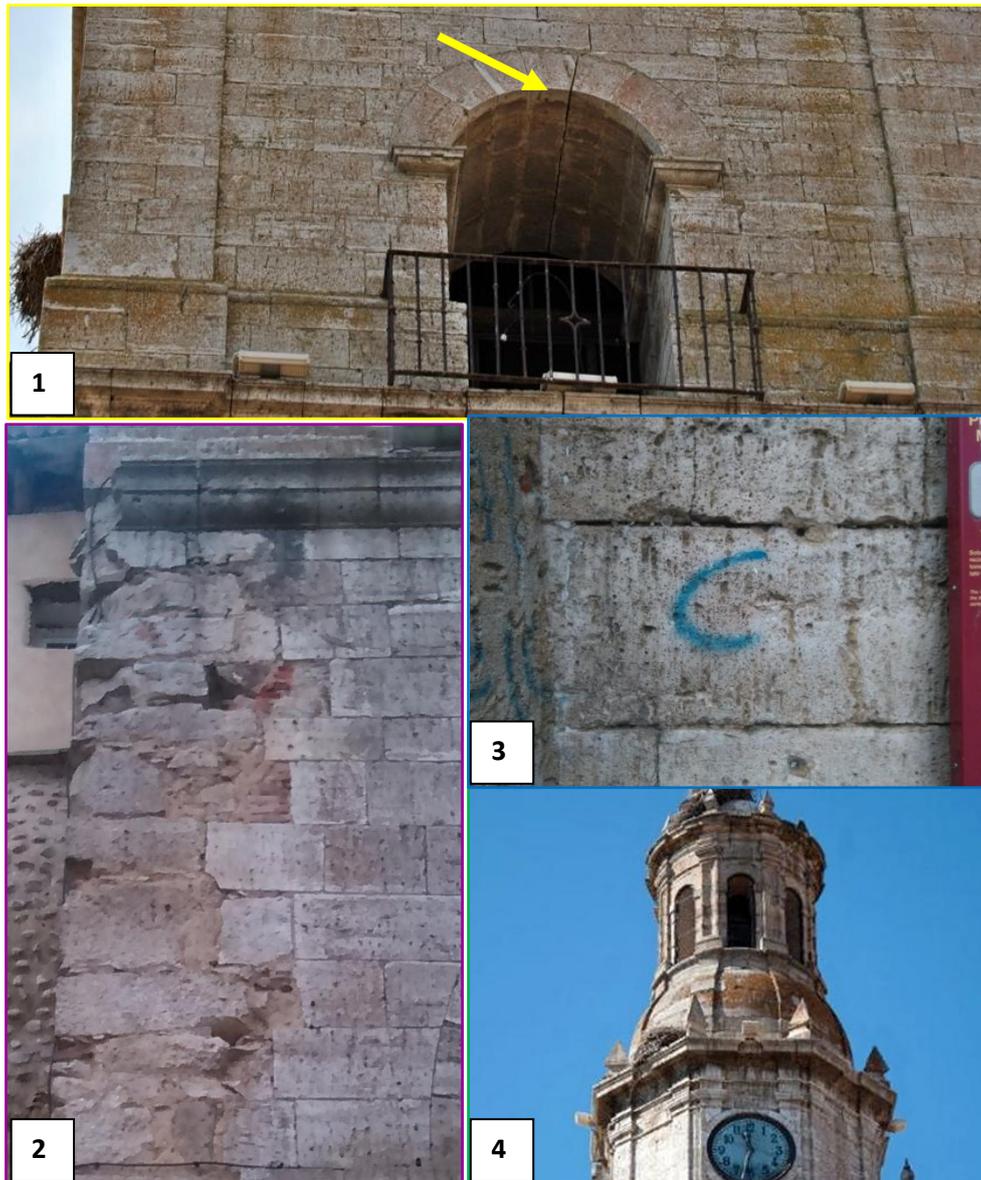
Fig.4.169. Muestra de las patologías.

En la imagen 4.169.2. vemos como ha afectado la erosión a los sillares de caliza del lateral izquierdo. En alguno de ellos el daño es tal que han sido reemplazados por ladrillos recubiertos de mortero.

La imagen 4.169.4.muestra la presencia de líquenes en la parte superior del arco y sobre el reloj podemos apreciar la pátina de ensuciamiento.
