FICHA	11.1	DESPRENDIMIENTOS EN EL INTERIOR DE LA VIVIENDA	
Situación de la lesión	Situación en los planos. e=1/200		
Parte interior de los muros de la vivienda

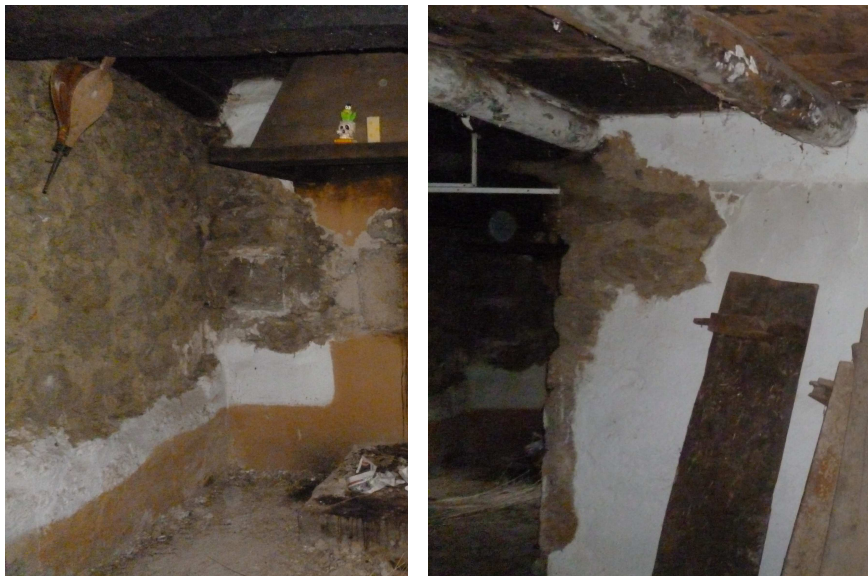
Referencia en planos			
P 16;20;21			
Descripción de la lesión			
Separación del revestimiento de barro encalado del muro.			
Análisis y posibles causas	Fotografía	Procedimiento gráfico
