FICHA	5	ROTURA Y DESPRENDIMIENTO DE CUBIERTA	
Situación de la lesión		Situación en los planos. e=1/200	
Faldón norte de la cubierta del pajar

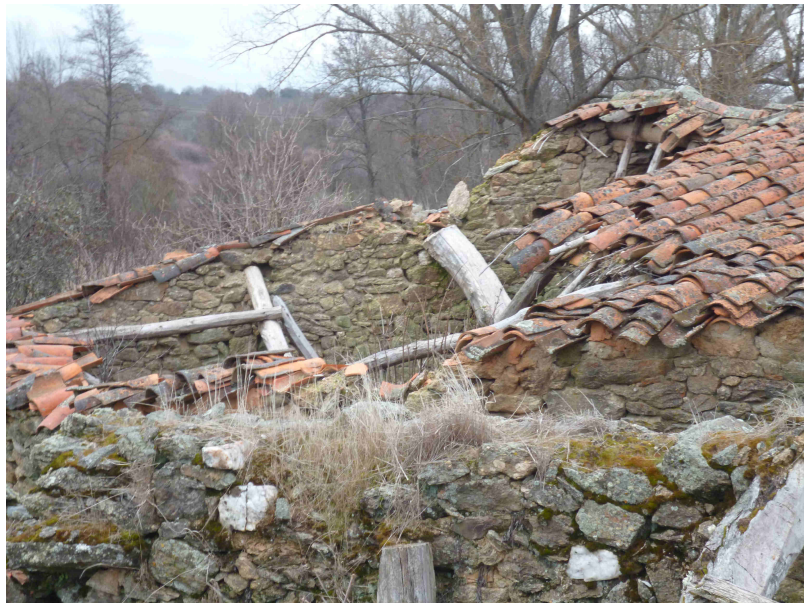
Rotura de la estructura de la cubierta y desprendimiento de la misma			
Fotografía		Procedimiento gráfico

Análisis y posibles causas		Solución en sección e=1/20	
Desprendimiento de la cubierta como consecuencia de la sobrecarga en la misma y la pérdida de capacidad mecánica de la estructura.

Criterio de intervención			
Se procederá a reestructurar la cubierta entera según se preveé el estado antes de su derrumbe. Una vez hecha la estructura, se colocará el material de cubrición según el estado original de la misma (ramas de roble sobre los parecillos de la cubierta, barro bajo tejas canales y tejas canales con acabado rústico) con el remate del faldón solucionado al estilo tradicional de la zona (lajas de pizarra volando sobre el muro) y aprovechando para colocar una lámina impermeable (Dupont Maydilit/ Tyvek Pro) bajo las tejas.
