FICHA	10.2	SUCIEDAD POR LAVADO DIFERENCIAL	
Situación de la lesión	Situación en los planos. e=1/150		
Muro interior caseta de herramientas	 		
Referencia en planos			
P 20			
Descripción de la lesión			
Acumulación de partículas ensuciantes en la cara interna del muro de color marrón.			
Análisis y posibles causas	Fotografía	Descripción gráfica de la lesión

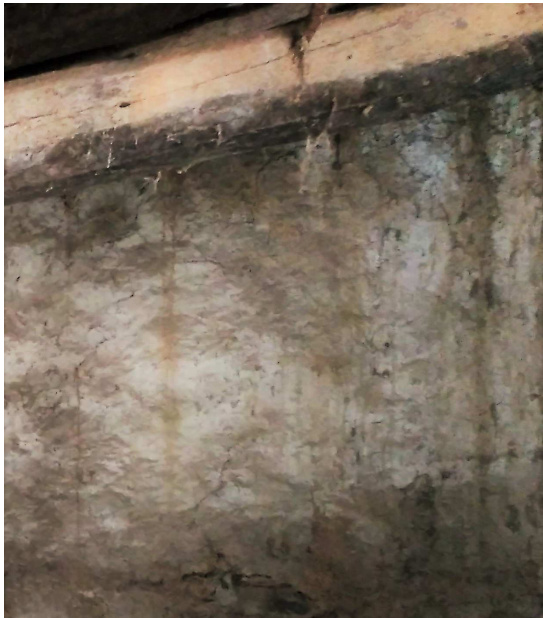
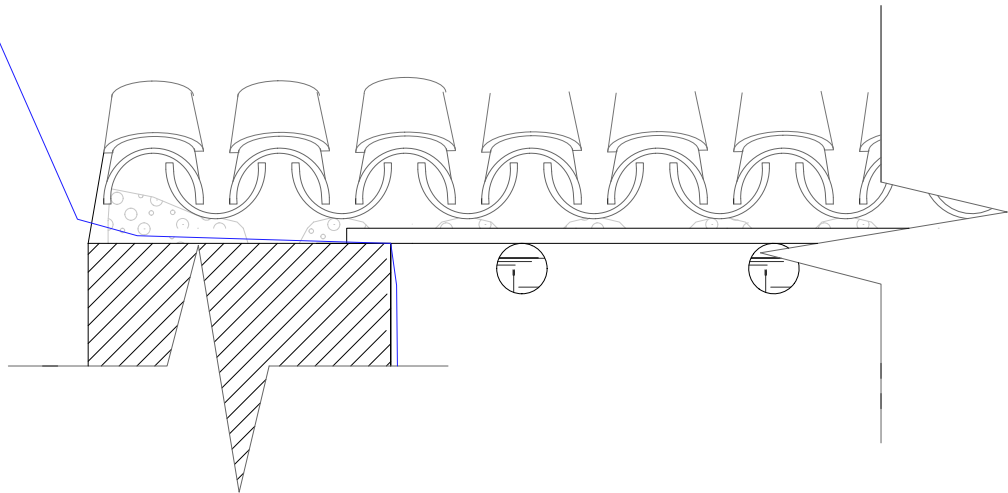
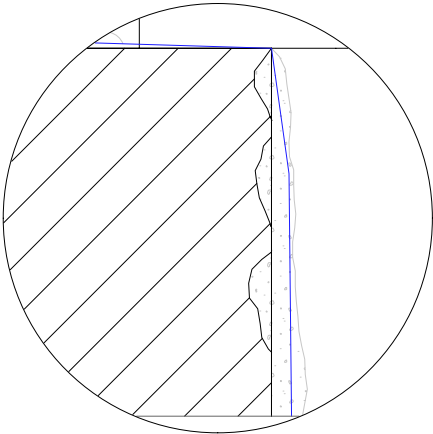
<p><u>E=1/15</u></p> <p>1. Agua de lluvia</p>

<p>2. Saturación de poros por el arrastre del barro</p>   <p>3. Lámina de agua ensuciando el paramento</p>

Criterio de intervención			
Para poder solucionar la patología se deberá de realizar primeramente la propuesta de intervención desarrollada en la ficha 8.1. Posteriormente se seguirán los pasos a seguir que se explican en la ficha 11.2
