FICHA	12	EFLORESCENCIAS POR FILTRACIÓN EN CUBIERTA	
Situación de la lesión	Situación en los planos. e=1/150		
Fachada norte

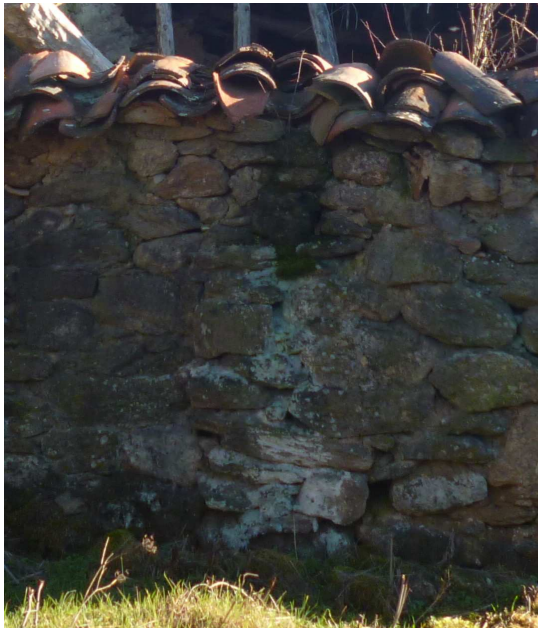
Referencia en planos			
P 19			
Descripción de la lesión			
Depósito de sales por cristalización en la superficie exterior del cerramiento debidoa la disolución de las mismas en el agua que los atraviesa			
Análisis y posibles causas	Fotografía	Procedimiento gráfico

Criterio de intervención			
Primero se procederá a eliminar la causa que ha producido la humedad sirviendo de vehículo para el arrastre de esas sales, por lo que se reconstruirá la cubierta (ficha 5) Posteriormente procederemos a la eliminación de las sales acumuladas en la superficie de la piedra por medio de apósitos a base de pasta de papel con gran poder absorbente, los cuales se empapan con agua destilada y se aplica con una espátula dándole un espesor de unos 3 cm. Al aplicarse los apósitos, el agua penetrará en el material a tratar disolviendo las sales, que posteriormente serán absorbidas por la pasta de papel. Pasadas unas 24 horas, cuando la pasta se ha secado, se procederá a reritar el papel (Se repetirá éste proceso tantas veces como haga falta hasta que las sales hayan desaparecido) Finalmente limpiaremos la zona afectada con una mezcla de agua agua natural para asegurar que no ha quedado rastros de la pasta de papel en los poros de la mampostería y aplicaremos una capa protectora y pátina de agua de cal en la totalidad del muro
