El palacio de los Momos (Zamora). Estudios previos al proyecto de restauración. I: materiales de construcción

ROBERTO SÁNCHEZ HERNÁNDEZ (*); MERCEDES SUÁREZ BARRIOS (**);
EMILIANO JIMÉNEZ FUENTES (**); JOSÉ M^o MARTÍN POZAS (****)

THE PALACIO DE LOS MOMOS (ZAMORA). A PRELIMINARY STUDY FOR THE PROJECT TO RESTORE. I: BUILDING MATERIALS

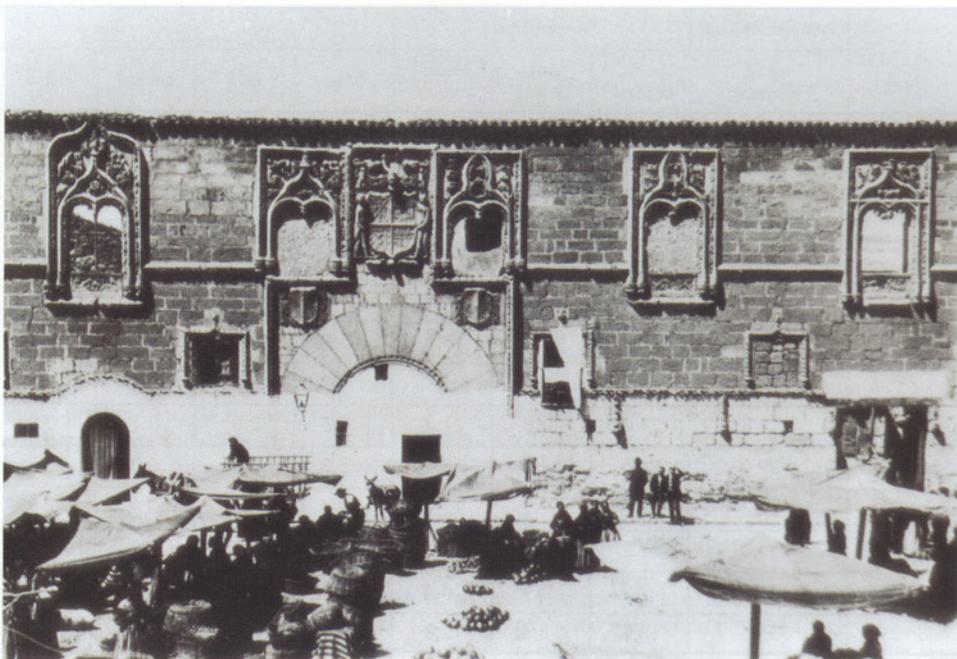
FIGURA 1. Fotografía tomada, posiblemente, entre 1880 y 1890. Se observa el estado de ruina en el edificio. La línea del alero original estaba tres hilares de sillares más baja que la actual. Los zócalos se encontraban encalados.

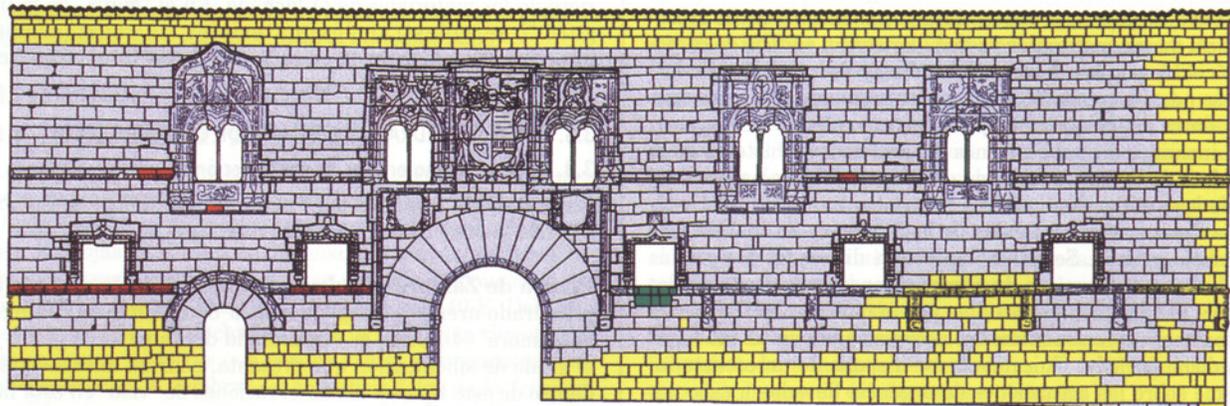
FIGURA 2. Mapa de fases constructivas.

En la fachada existen diversos tipos de morteros. En el extremo derecho, la imposta del tercer cuerpo está reconstruida con un mortero, posiblemente de cemento, que corresponde a la intervención de 1946. Se ha encontrado cemento portland para reposición de masas perdidas y rejuntado. La mayor parte de las juntas, sobre todo en los cuerpos segundo y tercero están realizadas con morteros a base de cal y, probablemente, de cal y cemento cola.

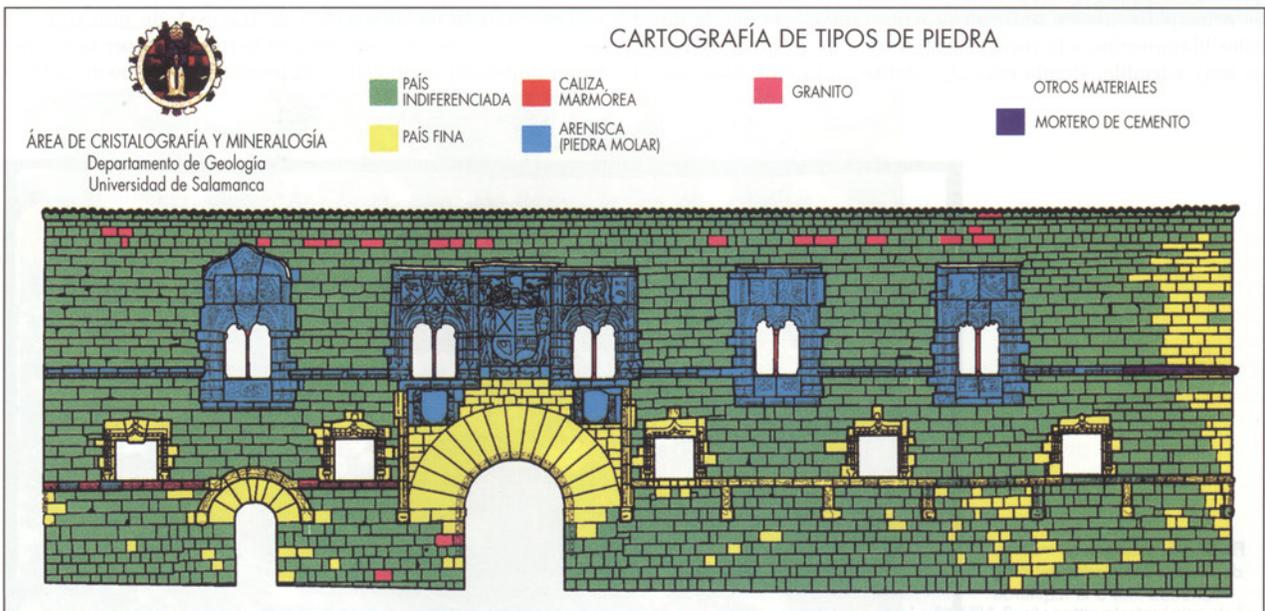
FIGURA 3. Mapa de tipos de piedra.

En la figura 3 se muestra una cartografía en la que se representan los diferentes tipos de piedra existentes en la fachada.

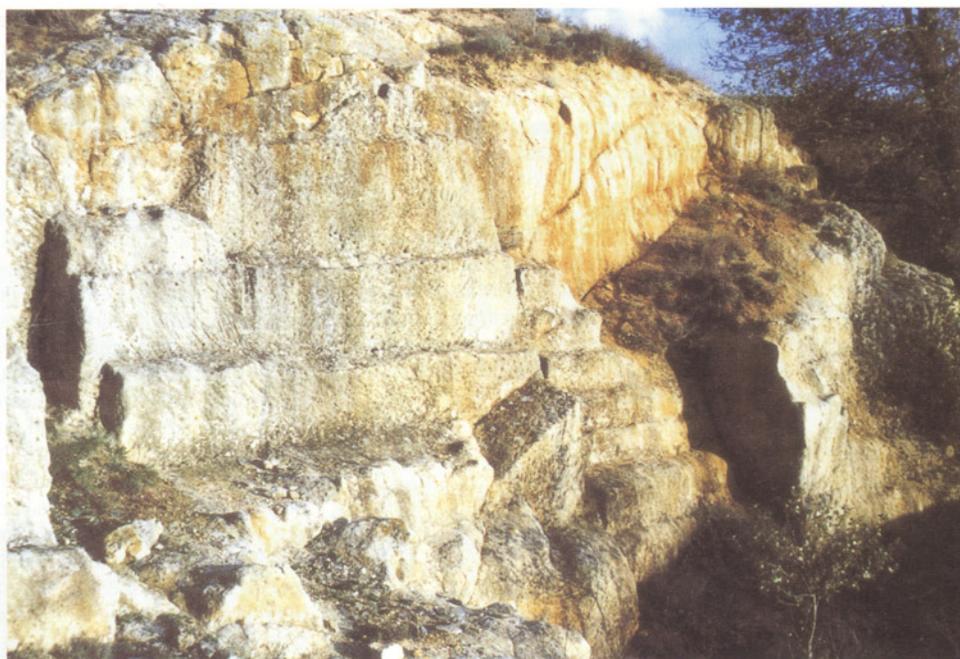
FIGURA 4. Frente de cantera abandonado en la zona de Jambrina.
