UNIVERSIDAD DE SALAMANCA
ESCUELA POLITÉCNICA SUPERIOR DE ÁVILA

**MASTER EN GEOTECNOLOGÍAS CARTOGRÁFICAS EN
INGENIERÍA Y ARQUITECTURA.**

PROYECTO FIN DE MÁSTER

**CARACTERIZACIÓN PATOLÓGICA DE FACHADAS
HISTÓRICAS MEDIANTE LA UTILIZACIÓN DE LOS
SENSORES LÁSER, MULTIESPECTRALES Y TÉRMICOS.**

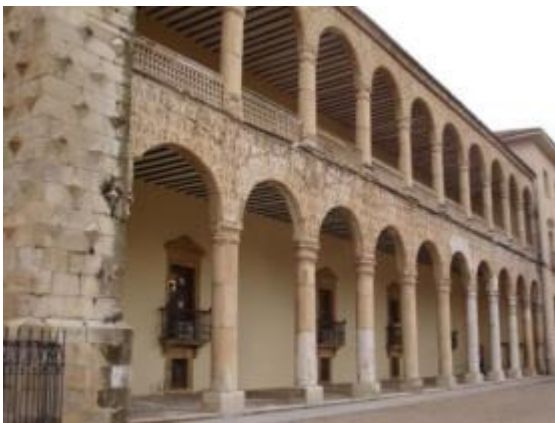
En la primera fase se plantea la posición de las bases de escaneado de manera que no quede ninguna zona en sombra, en el sentido de zona sin datos procedentes del escaneado. Es evidente que las columnas van a producir sombras en la captura de datos de la fachada, y a su vez las columnas son elementos constructivos de los que sería interesante disponer de información.

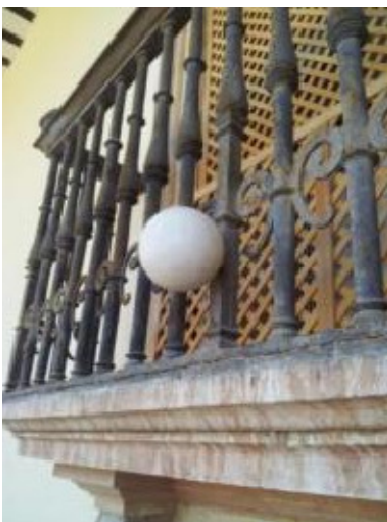
La precisión final de los trabajos está directamente relacionada con la precisión que con la que sea capaz de identificar y enlazar las esferas, como trabajo de identificación y enlace lo realiza de forma semiautomática el programa de cálculo, elegir ubicaciones donde las esferas no se confundan con otros objetos ayuda a ganar tiempo y precisión.

Por comodidad en este caso, como solamente son tres estaciones, se han ubicado las esferas de tal manera que resulten inter visibles desde todas las estaciones por lo que no ha sido necesario volverlas a desplazar durante la toma de datos.

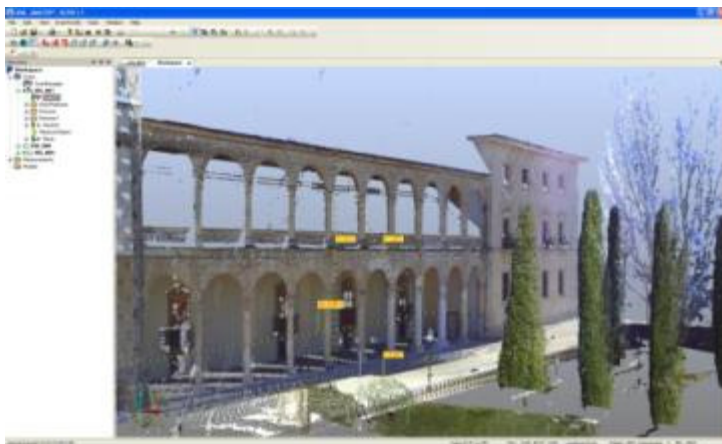
Ilustración 6-6-1 Vista Isométrica lateral de los escaneados.

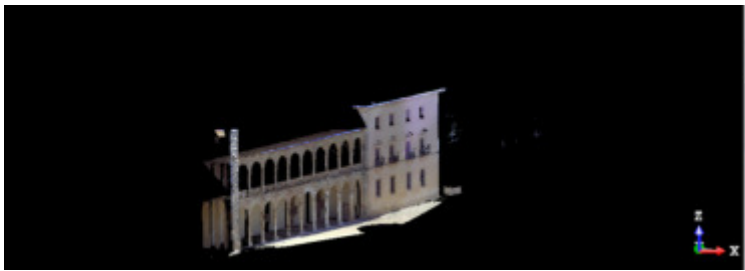
Y la nube de puntos de infrarrojos

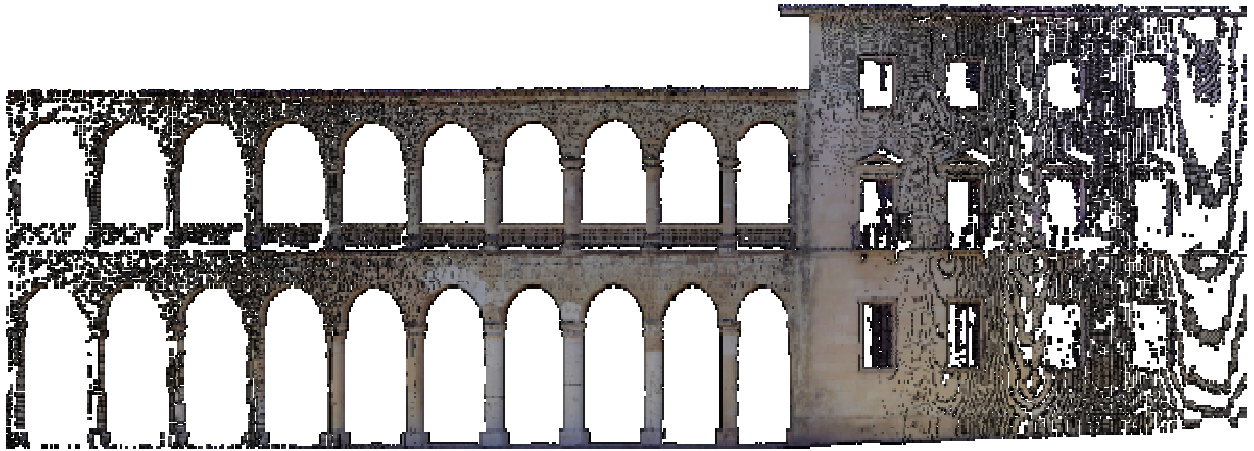
En el siguiente escaneado podemos observar como al seleccionar un tamaño de píxel muy pequeño (10 mm.) la densidad de puntos según nos alejamos de la zona central de la imagen decrece rápidamente.

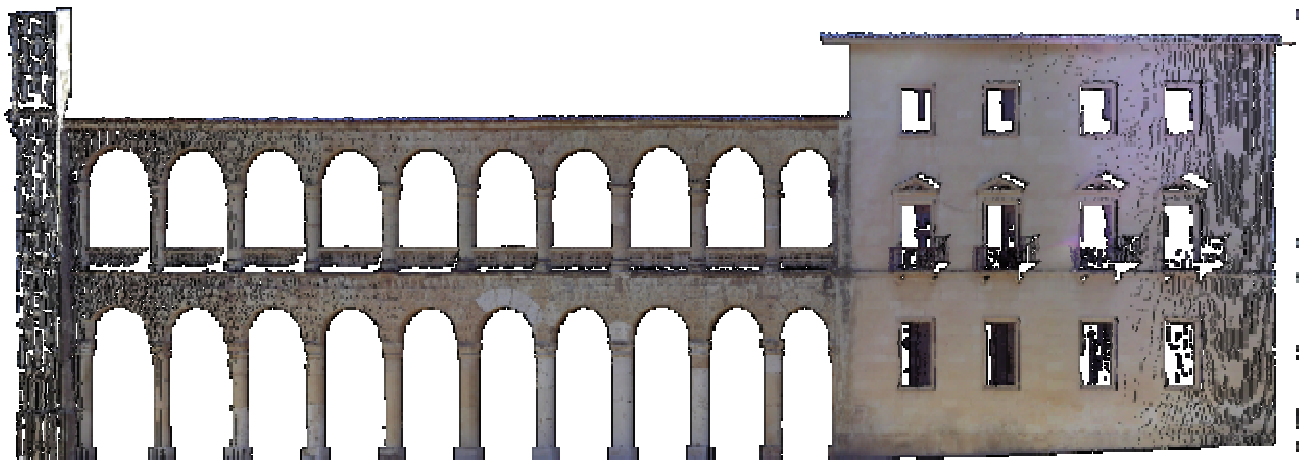
Seleccionando el tamaño de pixel propuesto para esta fachada conseguimos reducir las zonas vacías, aunque en los extremos siguen apareciendo huecos, y sombras de escaneo sobre los pórticos de las ventanas y en el muro perpendicular a la fachada en la zona Oeste sobre las producidas por los relieves piramidales de la fachada.

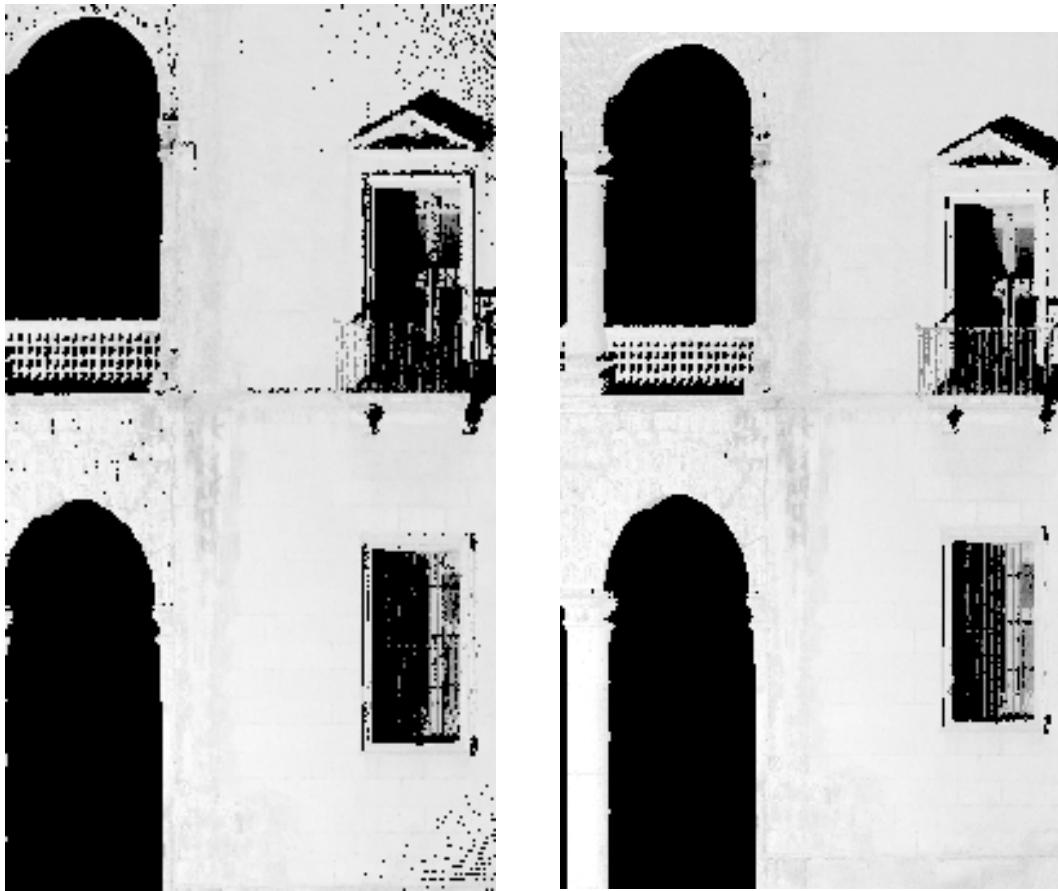
Igual sucede con la nube de puntos de intensidades láser. Aquí podemos observar un ejemplo con tamaño de pixel 10 mm. y otro con el tamaño final elegido de 15 mm.

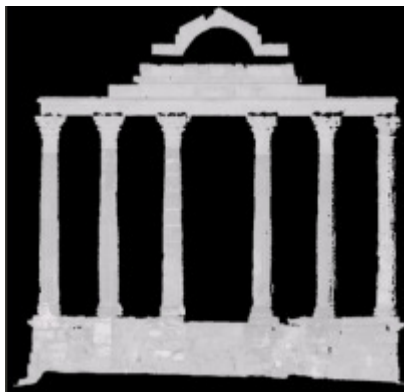
Para la realización de las ortoimágenes del Templo de Diana se ha realizado el mismo procedimiento obteniendo en este caso un tamaño de pixel sugerido de 20 mm.

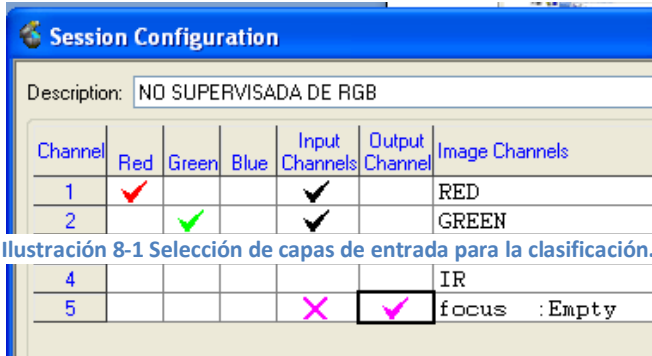
Ilustración 8-1 Selección de capas de entrada para la clasificación.

Seleccionamos las capas de entrada para la clasificación y la capa vacía de salida que hemos definido previamente como capa con 8bit de información. Las capas de entrada se indican en la celda “Input Chanel” y la capa de resultados en “Output Chanel”.

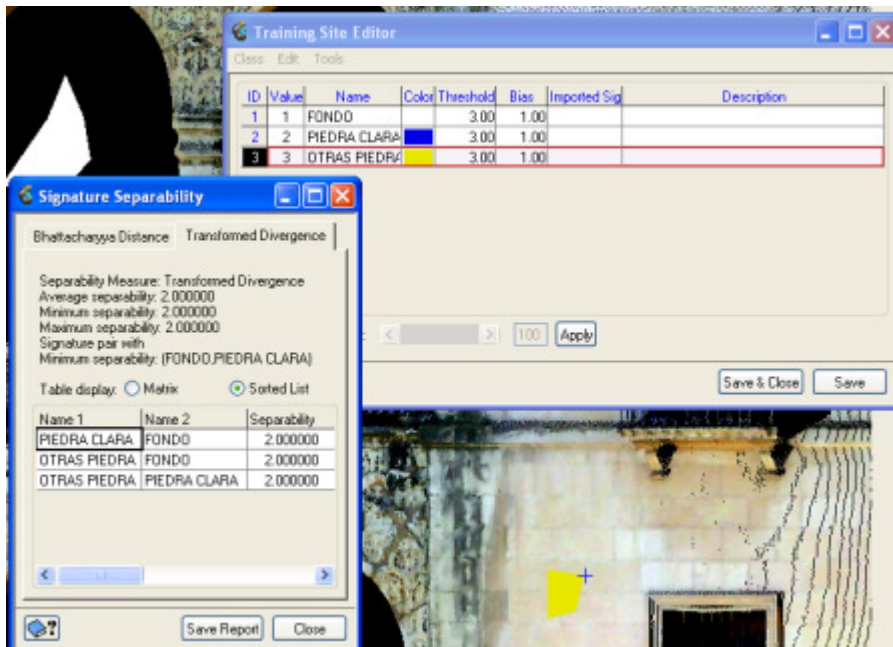
Dentro de Tools->Signature Separability y seleccionamos la pestaña de transformed divergence, nos permite evaluar la diferencia entre cada una de las áreas de entrenamiento definidas. Áreas de entrenamiento con poca distancia estadística entre ellas producen clasificaciones malas y creación de clases poco diferenciadas. En nuestro caso hemos establecido un coeficiente de separación mínimo de 1,70 para las clases, siendo 2 el coeficiente correspondiente a una ideal del 100%. Ya hemos visto que se marca habitualmente el umbral de separación mínimo en 1,90 y señalan por debajo de este umbral el coeficiente de separación es pobre pero dado el bajo nivel de diferencia radiométrica que existe en nuestras fachadas y teniendo en cuenta que buscamos variaciones de estado sobre el mismo material podrían admitirse coeficientes hasta 1,70 y en casos muy puntuales 1,50 como en clasificación de distintos tipos de piedra o madera, o diferentes grados de afección de humedad. Este nivel coeficiente tan bajo sería inadmisibles en teledetección pero en el caso de análisis de fachadas generalmente conviene disponer de un número de clases más aunque no estrictamente separadas, alto e ir agrupando como veremos posteriormente.

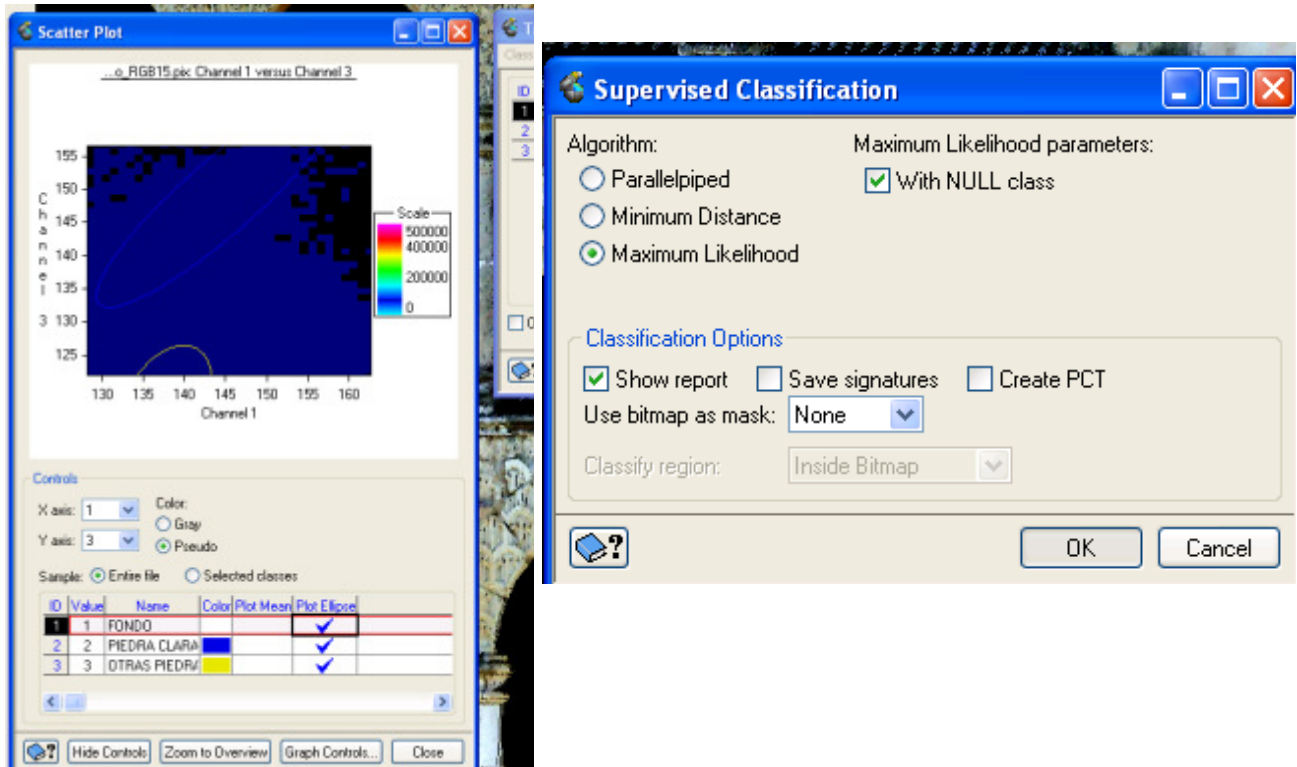
Una vez definidas las áreas de entrenamiento podemos ver su correlación con el resto de píxel mediante un diagrama de dispersión. (Tools-Scatter Plot)

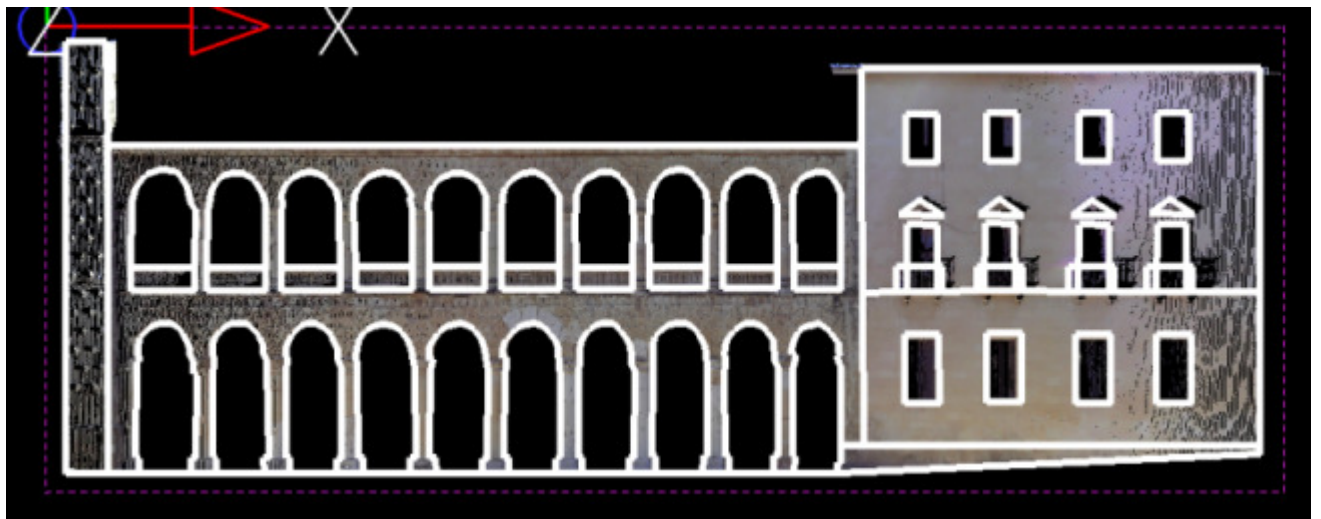
El resultado final es el que se muestra a continuación

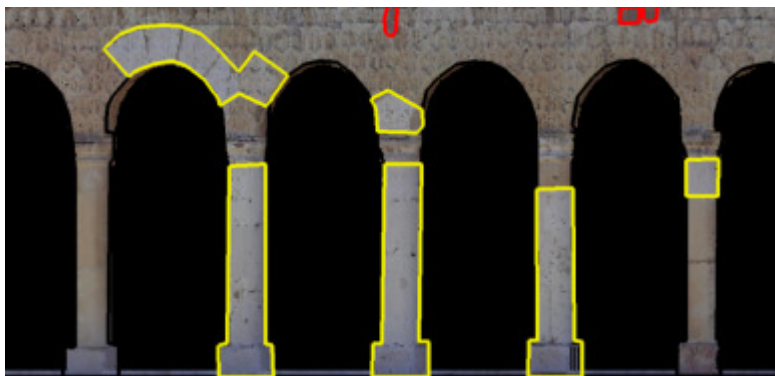
Clasificación no supervisada K-MEAN

En este caso por motivos desconocidos bloques completos de piedra presentan unas diferencias de color significativas con el resto, lo que debería analizarse para conocer los motivos que producen ese desgaste diferenciado.

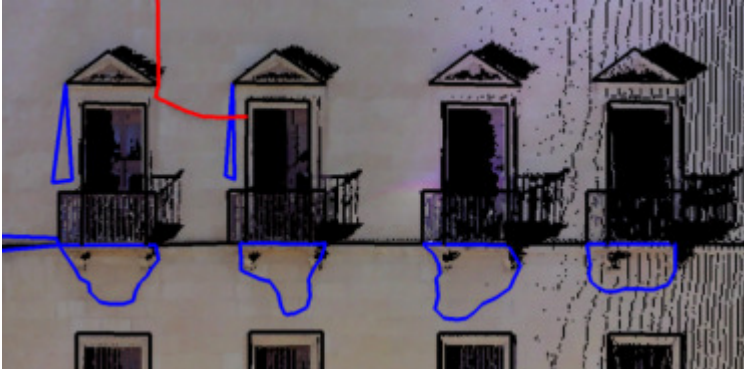
Existen diversas zonas en la fachada en las que por defectos en el sistema de canalización de las aguas pluviales, o por ausencia de este y falta de mantenimiento en la fachada están apareciendo humedades que en las que además empieza a aparecer cubierta vegetal.

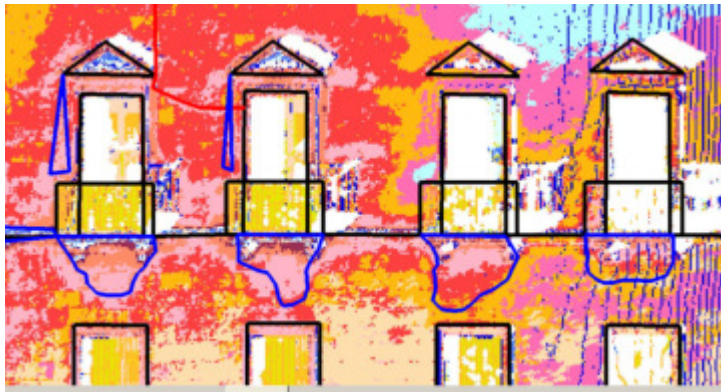
Clasificación no supervisada ISODATA

Mala identificación. Consigue marcar parte de las zonas, pero no las completa.

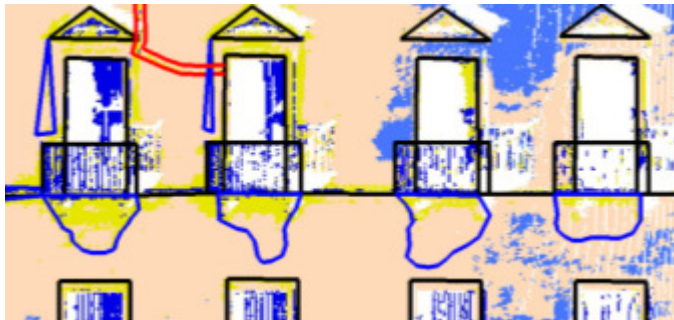
Clasificación supervisada MÍNIMA DISTANCIA

Se comportar igual que el algoritmo anterior, mala clasificación.

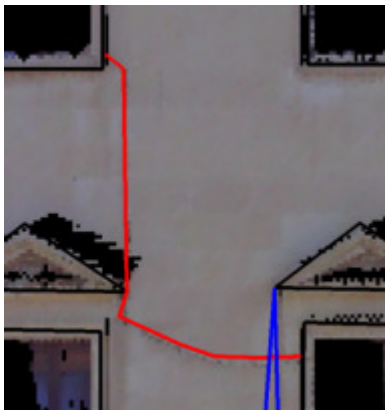
Clasificación no supervisada K-MEAN

Identifica algo pero no consigue una buena clasificación. No válido.

Existe un cable, que cale por una de las ventanas y recorre parte de la fachada, este cable aunque no es una patología de la fachada, es un elemento que evidentemente debería desaparecer.

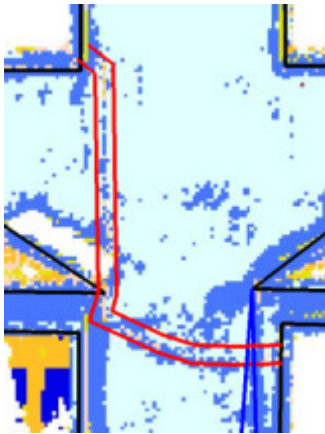
Clasificación no supervisada FUZZY K-MEAN

Identifica una línea que no sabe en qué grupo situar y le asigna varios. Se ve la existencia de un elemento extraño, pero no llega a clasificarlo en un único grupo. Regular.

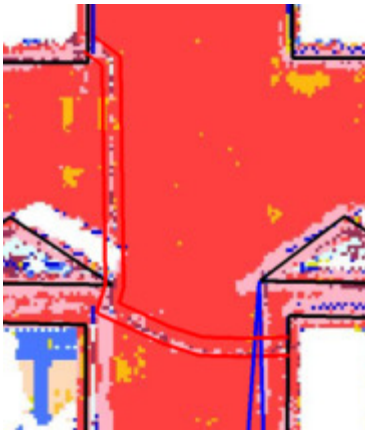
Clasificación supervisada MÁXIMA PROBABILIDAD

No consigue una buena clasificación, pese a que en alguna zona queda identificado.

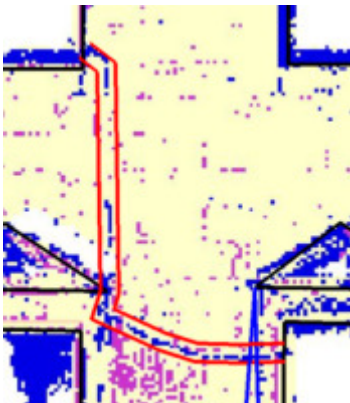
Consigue un resultado algo mejor que en el caso anterior, pero no termina de identificarlo.

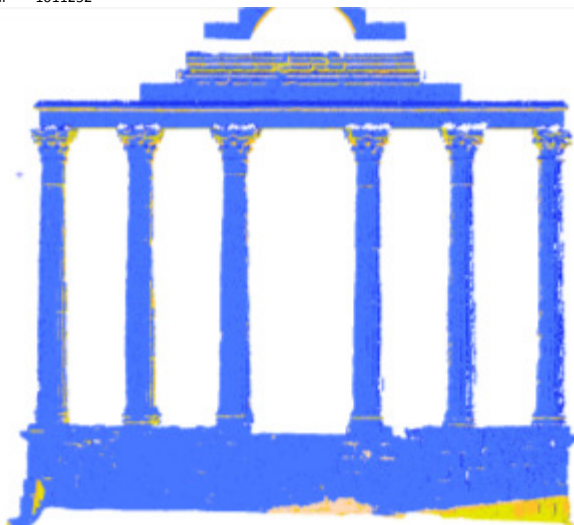
Cluster	Pixels	Mean	Std Dev :
(1)	651694	0.00000	0.00100
		0.00000	0.00100
		0.00000	0.00100
		0.00000	0.00100
(2)	18011	0.27450	4.32683
		0.18950	2.96273
		0.11798	2.37487
		196.65677	7.65357
(3)	10546	136.49308	17.91833
		111.33321	16.09885
		79.73838	20.08454
		198.58003	11.16035
(4)	11732	182.43283	19.20484
		156.47946	15.36629
		116.39218	19.62950
		201.12734	10.57415
(5)	12889	231.17139	17.17037
		215.69912	18.46677
		175.06835	22.25809
		200.03491	10.22296
(6)	306380	254.42020	2.44452
		254.46406	2.14585
		253.57394	4.99051
		200.34252	9.40404

Es necesario establecer un número de clúster muy alto para que los resultados de la clasificación sean acordes a los que se observaron en campo.

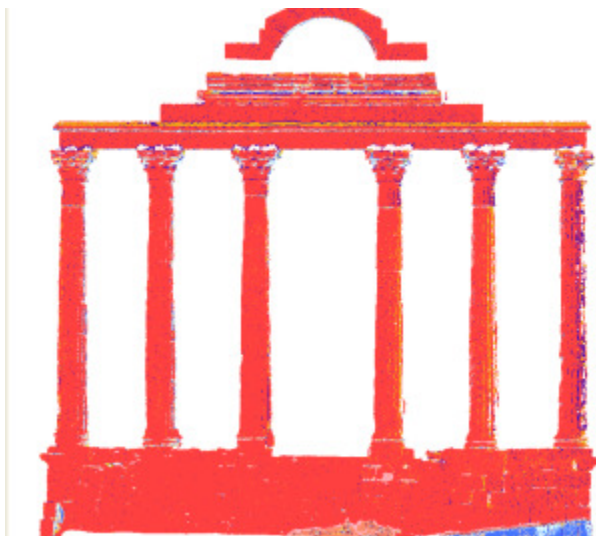
211.30646	16.43490	
	196.73711	12.97094	
(11)	301474	254.54049	1.80349
	254.60973	1.33005	
	254.07898	2.78825	
	200.42842	9.26700

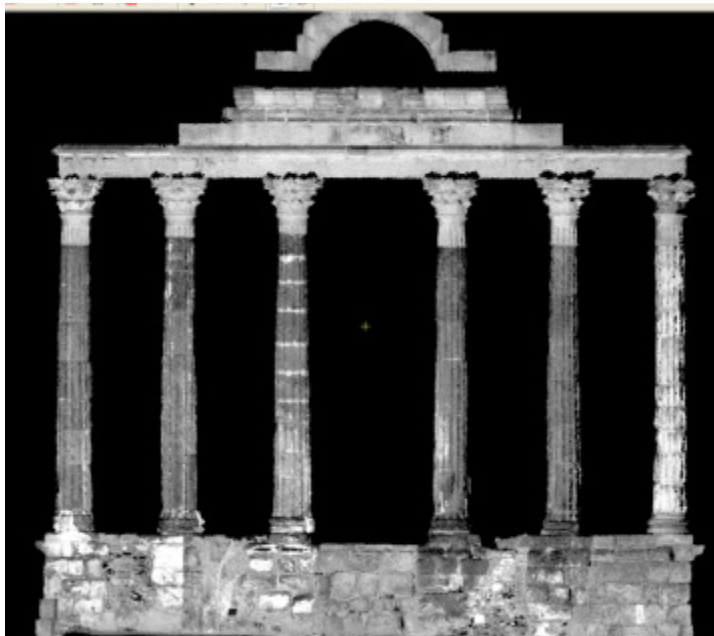
Áreas de entrenamiento

Así que esta operación la hemos realizado solamente sobre la capa infra roja.

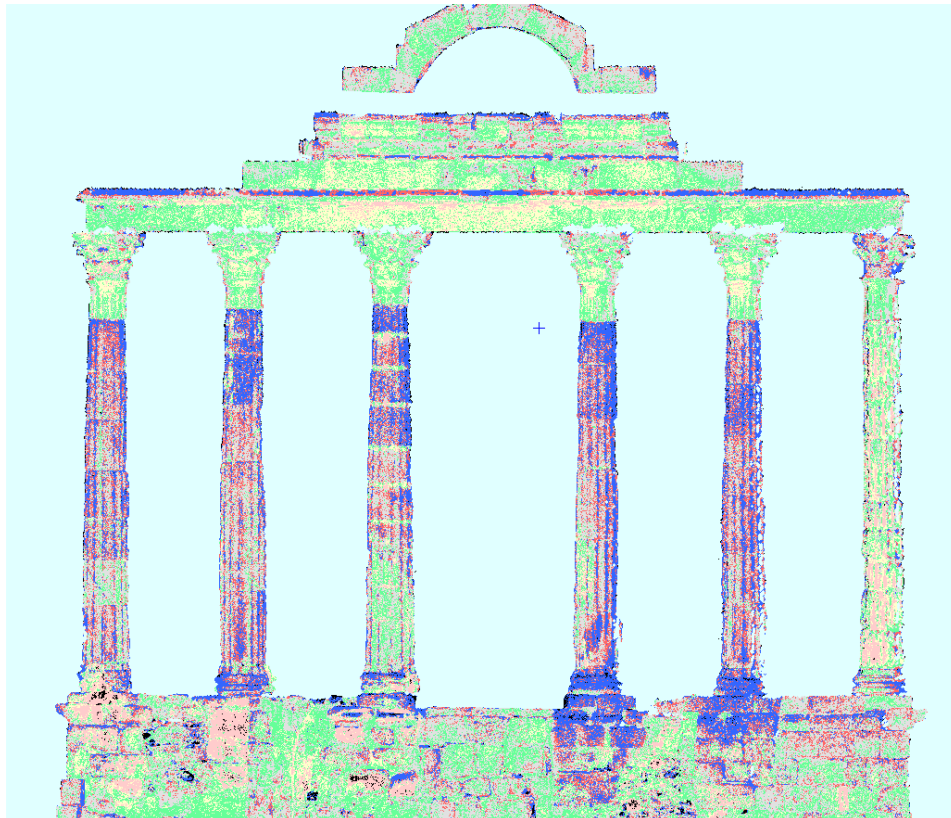
13.2.6 Clasificación infrarrojo+ RGB supervisada por mínima distancia.

Classification Algorithm: Minimum Distance
 Classification Input Channels: 1
 Classification Training Channel: 4
 Classification Result Channel: 5

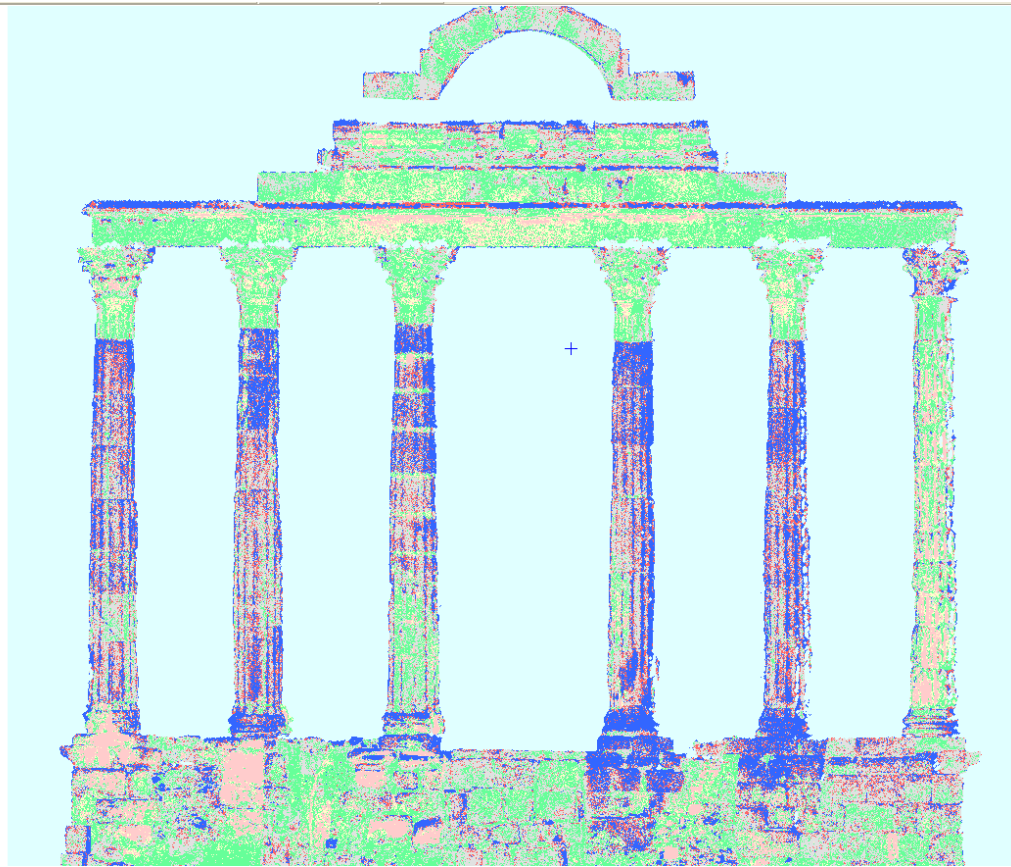
13.2.7 Clasificación infrarrojo + RGB supervisada por máxima probabilidad.

Classification Algorithm: Maximum Likelihood
 Classification Input Channels: 1
 Classification Training Channel: 4
 Classification Result Channel: 5

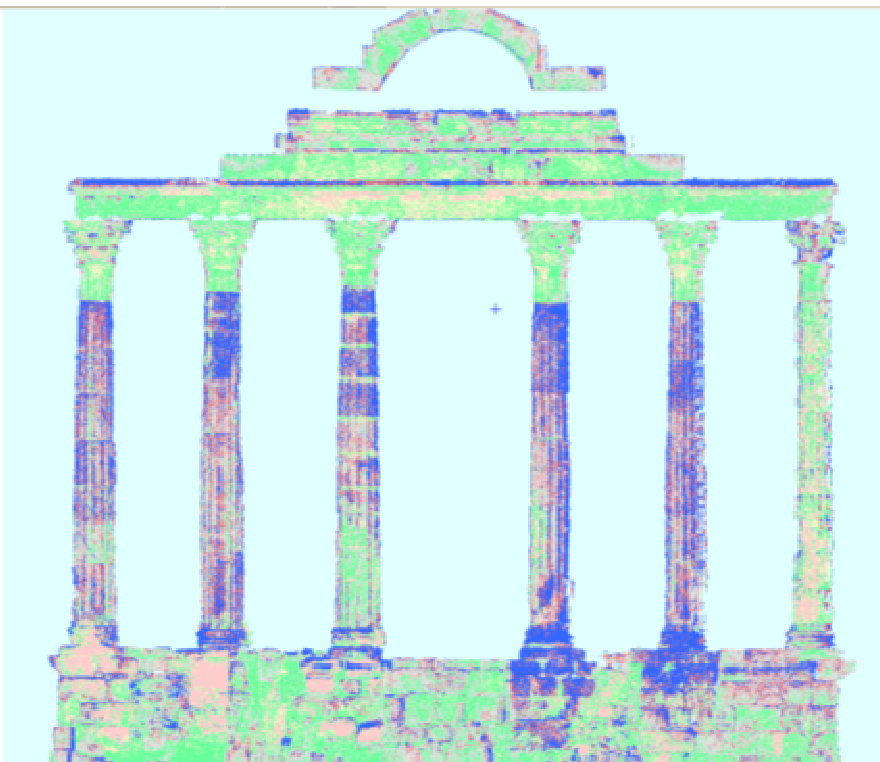
CON CLASES NULAS

Class	ID	Value	Name	Color	Type
	1		BUENA CONSERV	Green	
	2		MALA CONSERV	Red	
	3		HUMEDADES	Blue	
	4		PIEDRA NATUR	Yellow	
	5		JUNTAS	White	
	6		GRANITO	Black	
	7		SIN DATOS	Grey

Class	ID	Value	Name	Color	Type
	1		BUENA CONSERV	Red	
	2		MALA CONSERV	Green	
	3		HUMEDADES	Blue	
	4		PIEDRA NATUR	Yellow	
	5		JUNTAS	White	
	6		GRANITO	Black	
	7		SIN DATOS	Grey
