FICHA	8.4	HUMEDAD POR CAPILARIDAD POR DIF. DE NIVEL EN TERRENOS	
Situación de la lesión	Situación en los planos. e=1/50		
Muros interior vivienda

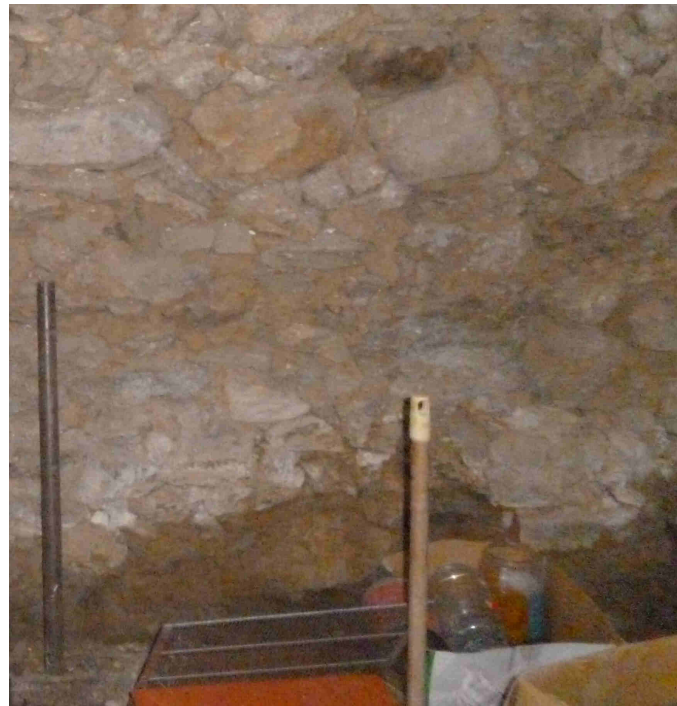
Referencia en planos			
P 16;21			
Descripción de la lesión	<div>Fotografía</div> <div>

</div>		
Aparición incontrolada de agua que actúa sobre la base del muro, afectando a sus propiedades y su apariencia, sirviendo así de vehículo para otras patologías			
Análisis y posibles causas	<div>Descripción gráfica de la lesión</div> <div><u>E=1/20</u>

</div>		
Criterio de intervención	<p>Para paliar la humedad en la base del muro se procederá a solucionar la humedad por filtración de la planta primera (ficha 7.3), así como la eliminación de la vegetación (ficha 3.1).</p> <p>Posteriormente se eliminarán los rellenos de tierra por la parte exterior del muro nivelando el terreno para que la cota de la parcela anexa sea la misma que la del interior de la vivienda.</p>
