FICHA	8.2	HUMEDAD POR CAPILARIDAD POR PRESENCIA DE VEGETACIÓN	
Situación de la lesión	Situación en los planos. e=1/50		
Parte inferior cerramiento cuadra vacas	 		
Referencia en planos			
P 16; 20			
Descripción de la lesión

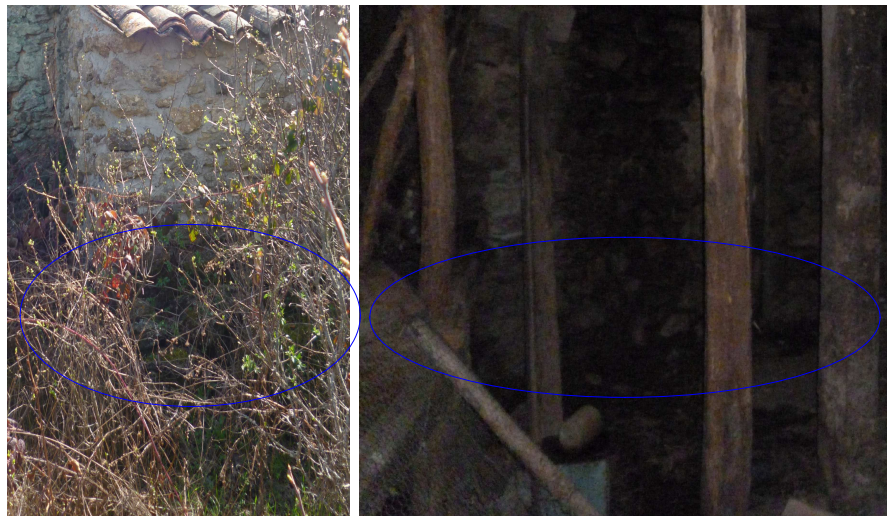
Aparición incontrolada de agua que actúa sobre la base del muro, afectando a sus propiedades y su apariencia, sirviendo así de vehículo para otras patologías			
Análisis y posibles causas	La exposición a un terreno con abundante vegetación en una zona sombría orientada al norte genera un ambiente húmedo produciendo humedades por capilaridad.		
Criterio de intervención		<u>Estado Actual. e=1/25</u>
