FICHA	2	LIMPIEZA DE VEGETACIÓN	
Situación de la lesión	Situación en los planos. e=1/200		
Arranque del muro en las fachadas

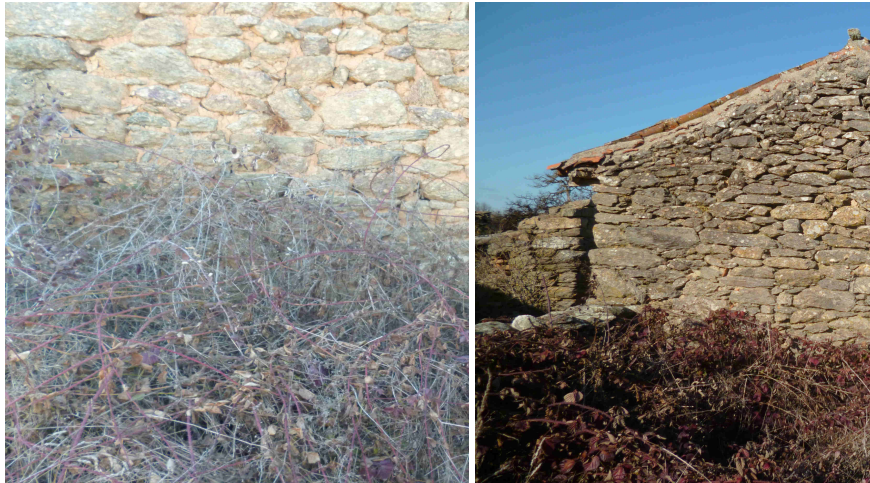
Referencia en planos			
P 18;19			
Descripción de la lesión	<div>Fotografía</div> <div>

</div>		
Aparición de las zarzas en la parte inferior de la fachada de la vivienda			
Análisis y posibles causas	<div>Procedimiento gráfico</div> <div></div>		
La acumulación de zarzas es debido a la falta de mantenimiento y a la acumulación de tierra en el arranque de los muros que puede producir un efecto mecánico dañino en el muro.			
Criterio de intervención			
Se procederá a eliminar todas las zarzas, posteriormente se aplicará un herbicida (COMPO Herbicida Maleza) con mochila pulverizadora, en un día que no llueva ni haga viento, para evitar su posterior regeneración con la dosificación marcada por el fabricante.
