FICHA	10.1	HOLLÍN	
Situación de la lesión		Situación en los planos. e=1/150	
Parte superior de la boca de la chimenea

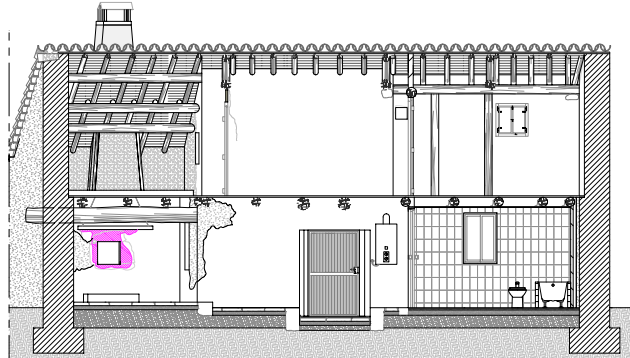
Referencia en planos			
P 21			
Descripción de la lesión			
Acumulación de partículas ensuciantes de color oscuro alrededor de la boca del horno debido a la combustión de las encinas.		Fotografía	Procedimiento gráfico
Análisis y posibles causas

Suciedad alrededor de la boca del horno como consecuencia de la combustión de las encinas.			
Criterio de intervención

Rociamos la zona afectada con agua destilada (sin sales que puedan atacar a la piedra) con la ayuda de un pulverizador combinado con un cepillado de cerdas una vez alcanzada la fase de mojado y saturación de poros, cuando se ha formado la lámina de agua. Finalmente, con el fin de colmatar los poros de la piedra afectada y que no vuelva a producirse ensuciamiento en la misma zona, procederemos a aplicar una capa protectora y pátina de agua de cal sin pigmentos.
