FICHA	11.3	DESPRENDIMIENTOS EN ZONAS EXPUESTAS A LA INTEMPERIE.	
Situación de la lesión	Situación en los planos. e=1/200		
Muros de barro expuestos a la intemperie

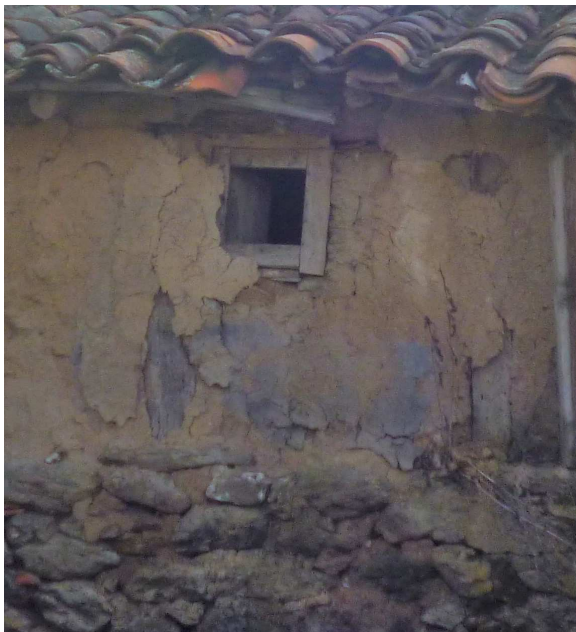
Referencia en planos			
P 19;22			
Descripción de la lesión			
Separación del revestimiento de barro encalado del muro.	Fotografía	Procedimiento gráfico	
Análisis y posibles causas

Criterio de intervención	Primero se procederá a eliminar las humedades que han sido el origen de la causa del desprendimiento del revestimiento (Ficha 7.1 y 7.2). Se procederá a picar todo el revestimiento de barro aplicado en la pared, para ello se humedecerá la pared con un rodillo y se retirará el barro con la ayuda de una piqueta y el empleo de una espátula sobre las juntas con ayuda de una piqueta. Posteriormente se proyectará sobre la pared agua con un cepillo mojado y con la ayuda de un cepillo de cerdas se retirarán los restos del revestimiento que pudieran haber quedado. Seguidamente colocaremos una malla para evitar futuros agrietamientos y se ejecutará el revestimiento de barro encalado (2 manos, la segunda con una capa barro muy fina). La mezcla tiene que tener la fluidez necesaria para garantizar su trabajabilidad con una proporción 2/3 de tierra (Arquisolux Arcifondo) y 1/3 de agua. Para ello humedeceremos el paramento proyectando agua con un cepillo, y ejecutaremos la pasta proyectando pelladas con la ayuda de una paleta sobre el paramento y regularizando el soporte con una llana.
