FICHA	6.1	FISURAS SUPERFICIALES POR EL APOYO DE VIGAS DE CUBIERTA	
Situación de la lesión	Situación en los planos. e=1/200		
Revestimiento interior muros de vivienda

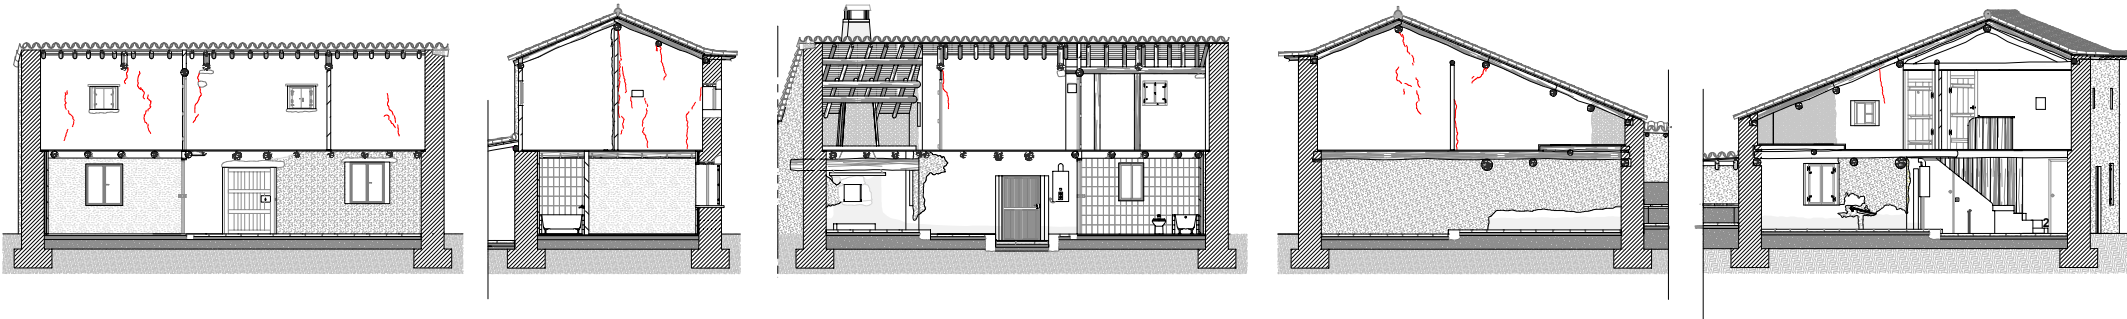
Referencia en planos			
Plano 20;21			
Descripción de la lesión			
Aberturas irregulares en el revestimiento interno de los muros de la vivienda.			
Análisis y posibles causas	Fotografía	Procedimiento gráfico

Criterio de intervención			
<p>Primero retiraremos el revestimiento de barro encalado en la zona afectada. Para ello se humedecerá la pared con un rodillo y se procederá a retirar el barro con la ayuda de una piqueta y el empleo de la espátula sobre las juntas.</p> <p>Después colocaremos durmientes embebidos en el muro de carga, debajo de donde apoyan los elementos estructurales. Debemos colocar puntales debajo de las vigas y pares, para poder abrir los huecos.</p> <p>Usaremos un mortero de cal de fraguado rápido (Morcem® Cal Muro G) para garantizar una superficie de apoyo de ese durmiente y sellar las fisuras, y finalmente colocaremos tabloncillos de madera de sección 20x10.</p>
