FICHA	17	CABLEADO EN FACHADA	
Situación de la lesión		Situación en los planos. e=1/200	
Fachada sur

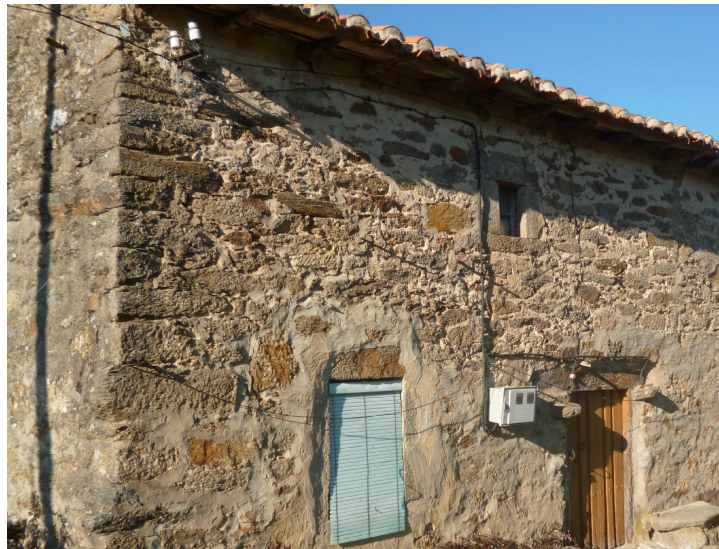
Referencia en planos			
P 18			
Descripción de la lesión			
Cableado en la fachada integrado en el sistema constructivo de la vivienda marcando una diferencia estética y comportamiento fisico-químico.			
Análisis y posibles causas		Fotografía	Procedimiento gráfico
<p>La necesidad en su día del suministro eléctrico y telefónico en la vivienda ha provocado que el cableado quedara integrado en la fachada como consecuencia de una solución incorrecta, marcando una diferencia estética y distinto comportamiento fisico-químico.</p>

<p>Se procederá a solicitar los permisos necesarios a la compañía eléctrica y de telecomunicaciones para retirar las líneas de la fachada, y se realizará la propuesta de intervención detallada en la presente ficha patológica.</p> <p>Posteriormente se procederá a colocar una vaina de acero galvanizado de Ø4" (donde irán alojada las redes) en el poste de luz y en el de telecomunicaciones, con un capacete en la parte superior para evitar la entrada de agua.</p> <p>La arqueta de la línea eléctrica será del tipo CS274 (caja de inspección para alumbrado público y acometidas de baja tensión) de dimensiones interiores 60x60x90, realizada en fábrica de ladrillo de medio pié de espesor, enfoscada por su interior con mortero de cemento y con una solera de hormigón de 5cm.</p> <p>La arqueta de telecomunicaciones será prefabricada del tipo HF de dimensiones interiores 80x70x82 (Arqueta prefabricada de hormigón armado tipo HF. Prefabricados Alberdi S.A)</p> <p>Nota: Tanto la línea eléctrica como la de telecomunicaciones irán enterrados a 60 cm de la rasante, se empotrará el contador eléctrico en el muro y el cableado se pasará entre las juntas de la fachada.</p>
