FICHA	14	LÍQUENES DE COLOR NARANJA	
Situación de la lesión	Situación en los planos. e=1/200		
Fachada norte de vivienda y este de las pocilgas	 		
Referencia en planos			
Plano 20;22			
Descripción de la lesión	<div>Fotografía</div> <div>

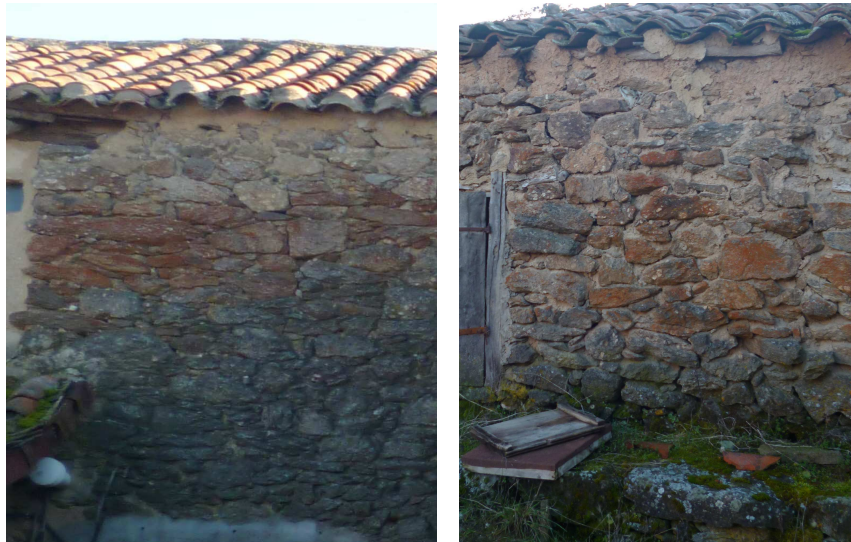
</div>		
Aparición de organismo vegetales microscópicos de color naranja en la fachada, afenctando al condicionante estético y dañando la piedra al segregar ácidos orgánicos que disgregan el material			
Análisis y posibles causas			
La ploriferación de los líquenes es debido al ambiente húmedo al que están espuestas las fachadas por la orientación norte y la falta de solemamiento.	<div>Procedimiento gráfico</div> <div></div>		
Criterio de intervención			
En un día soleado rociaremos la zona afectada con 3/4 partes de agua y 1/4 parte con lejía con la ayuda de un pulverizador. Dejaremos actuar el producto durante 24 horas y posteriormente limpiamos la zona con un cepillo. Se deberá de preveer un mantenimiento y vigilancia periódicos debido a una nueva posible aparición por estar expuesto en una zona con falta de solemamiento y orientación norte.
