La casa vettona. Actuaciones recientes en el castro de La Mesa de Miranda (Chamartín de la Sierra, Ávila).

Fco. Javier González-Tablas Sastre.

(Artículo publicado en: **Arqueología Vettona. La Meseta occidental en la Edad del Hierro. Zona Arqueológica 12. Museo Arqueológico Regional, Alcalá de Henares 2008.**)

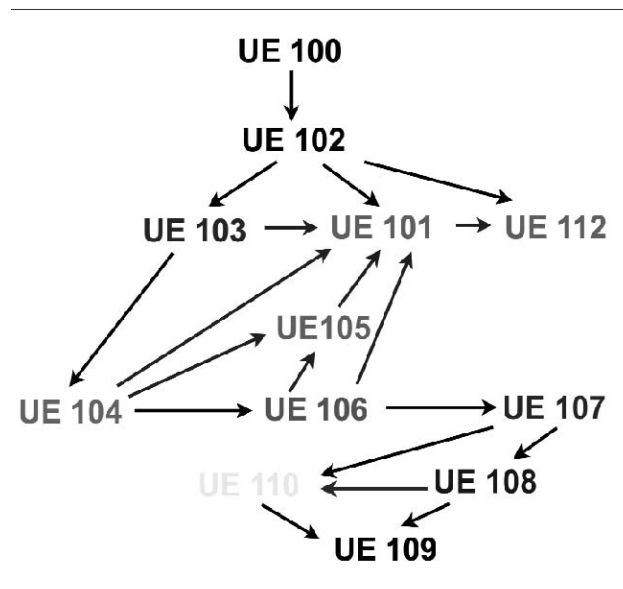
En la base de la UE 107 aparece un delgado suelo de color pardo amarillento, discontinuo y de escasa potencia, no superior a los 7 centímetros (UE 108). En el extremo más occidental de la dependencia 2 aparecieron dos estructuras de hornos (UE 111) apoyándose directamente sobre la roca de base (UE 109), muy destruidas por los derrumbes superiores y bajo el muro perimetral superior. Hacia la mitad de las dependencias 1 y 2 y trasversal a éstas, apareció un gran muro de piedra y ladrillo de unos 70 centímetros de anchura (UE 110) (Fig. 2).

Fig. 2. Diagrama de relación entre las distintas Unidades Estratigráficas.

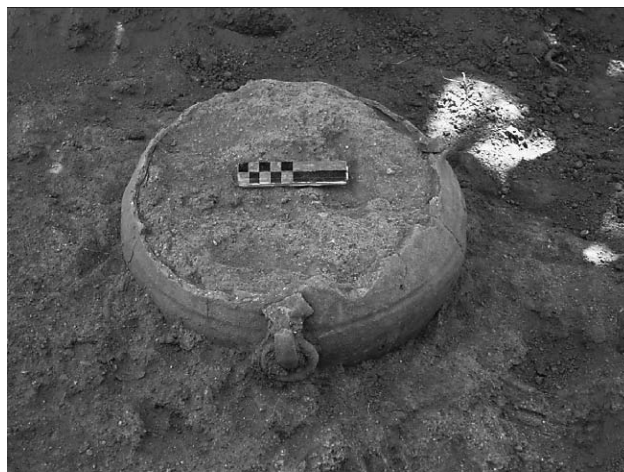
alisado. Sobre esta mesa aparecieron distintos recipientes destacando un gran vaso de perfil en S abierta, con tres asas de anilla de las que se conserva íntegramente una de ellas (Fig. 3).

Fig. 3.- Vaso cerámico localizado sobre la mesa de la dependencia 6.

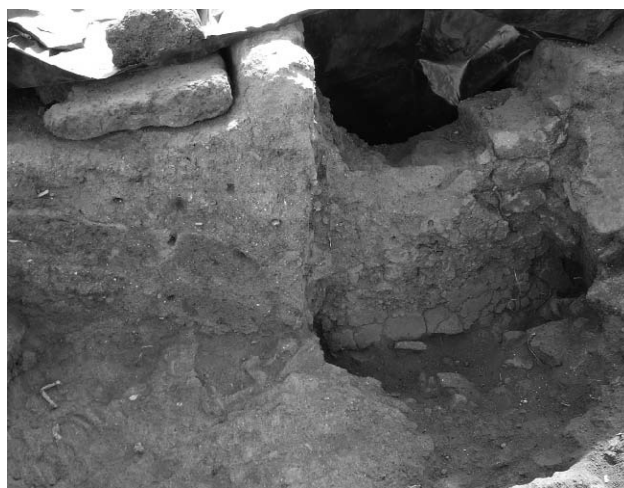
La utilización del ladrillo, mal cocido, en La Mesa de Miranda se documenta desde la estructura inferior C₃, pero es en la superior donde aparece de modo masivo. Cabría pensar que su colocación en los muretes respondía a un programa constructivo predeterminado, más no podemos afirmar tal cosa ya que hemos podido observar que su colocación en los muros resulta ser aleatoria, dando la impresión de que sirven más como elemento de relleno para el tapial. Las dimensiones de los ladrillos en este caso son de 35 X 29 X 6 cm. aproximadamente, ya que existen ligeras variaciones de unos a otros (Fig. 4).

Fig. 4.- Alzado del muro oriental de la dependencia 4 y del murete de cierre de la puerta.

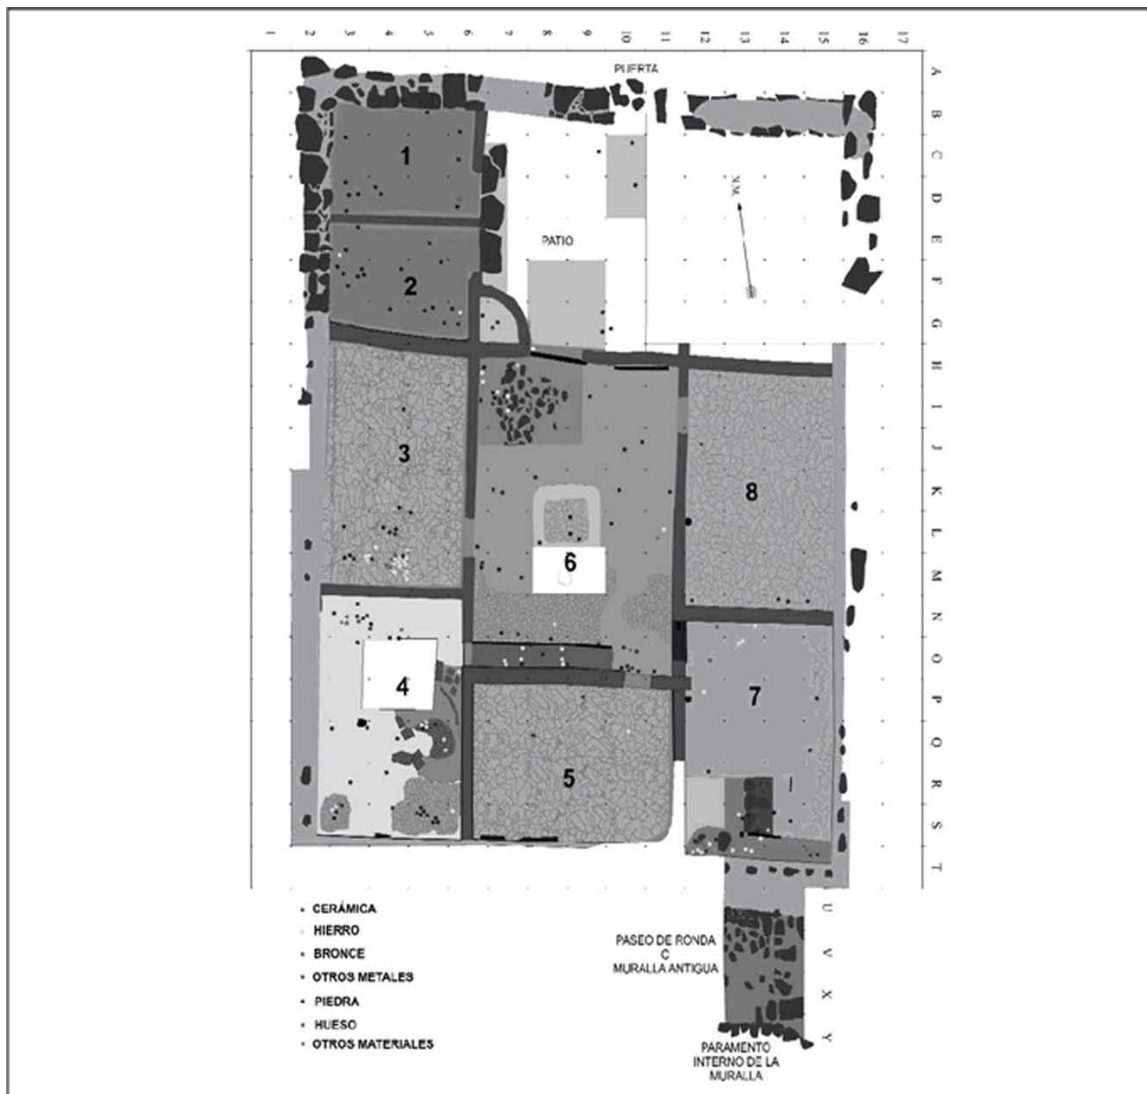
Fig. 5.- Plano de distribución de materiales en la casa C.
