UNIVERSIDAD DE SALAMANCA

TRABAJO FIN DE CARRERA

**ESTUDIO TRANSVERSAL SOBRE EL PATRIMONIO
ARQUITECTÓNICO, PAISAJÍSTICO Y GEOLÓGICO**

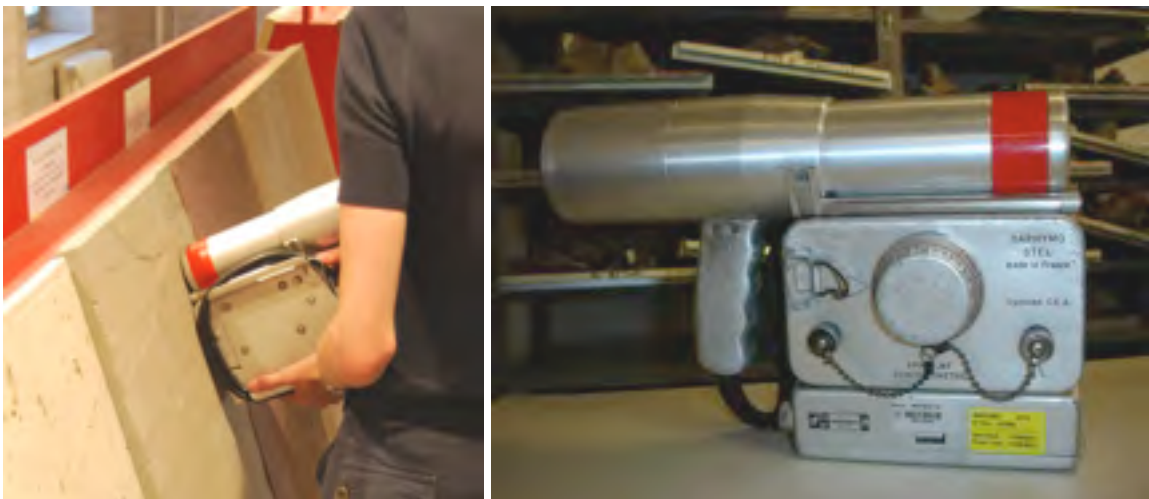
Figura 1: Realización de medidas de radiactividad natural en diferentes tipos de rocas mediante un espectrómetro de centelleo.

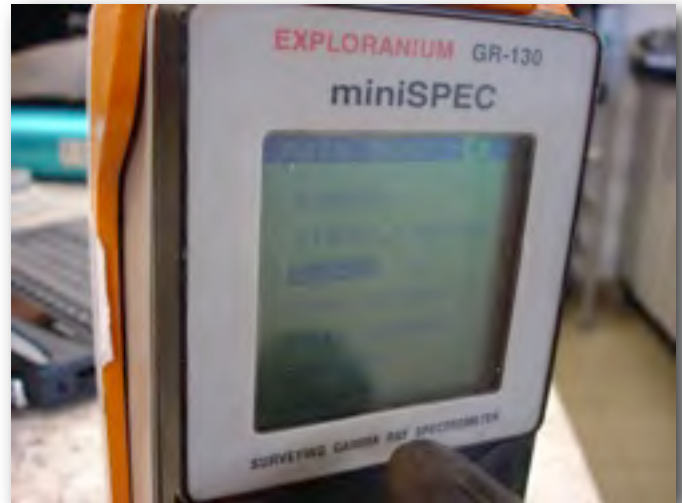
Figura 2: Escintilómetro portátil de rayos gamma exploranium GR-130G. Se usó para medir la concentración de elementos radiogénicos (uranio, torio y potasio) en muestras de preparadas.

- **Medición de radón y de radiactividad.** Se usaron diferentes dispositivos para medir la exhalación y la concentración de radón de muestras preparadas radiactivas que contenían uranio, torio y potasio. También se realizaron medidas en las rocas de la Facultad de Ciencias con un espectrómetro de centelleo (figura 1). Otro de los dispositivos fue un escintilómetro portátil (figura 2).

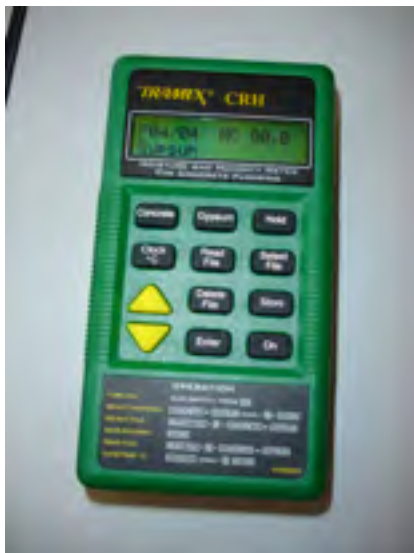
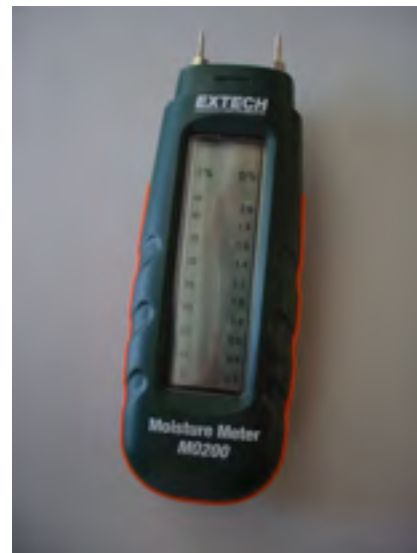
Figura 3: Dispositivos para medir la humedad en rocas y hormigones. El primero es exclusivo de hormigones y yesos.

- Se tuvo contacto con dispositivos destinados a medir la humedad en rocas y hormigones (figura 3).

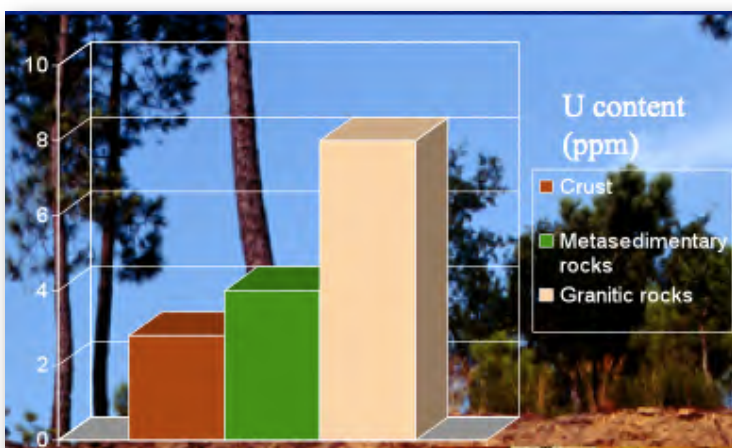
Figura 4: Contenido en uranio en la corteza, en rocas metasedimentarias y en rocas graníticas en ppm. (Fuente: Laboratorio de radiactividad natural de la Universidad de Coimbra).

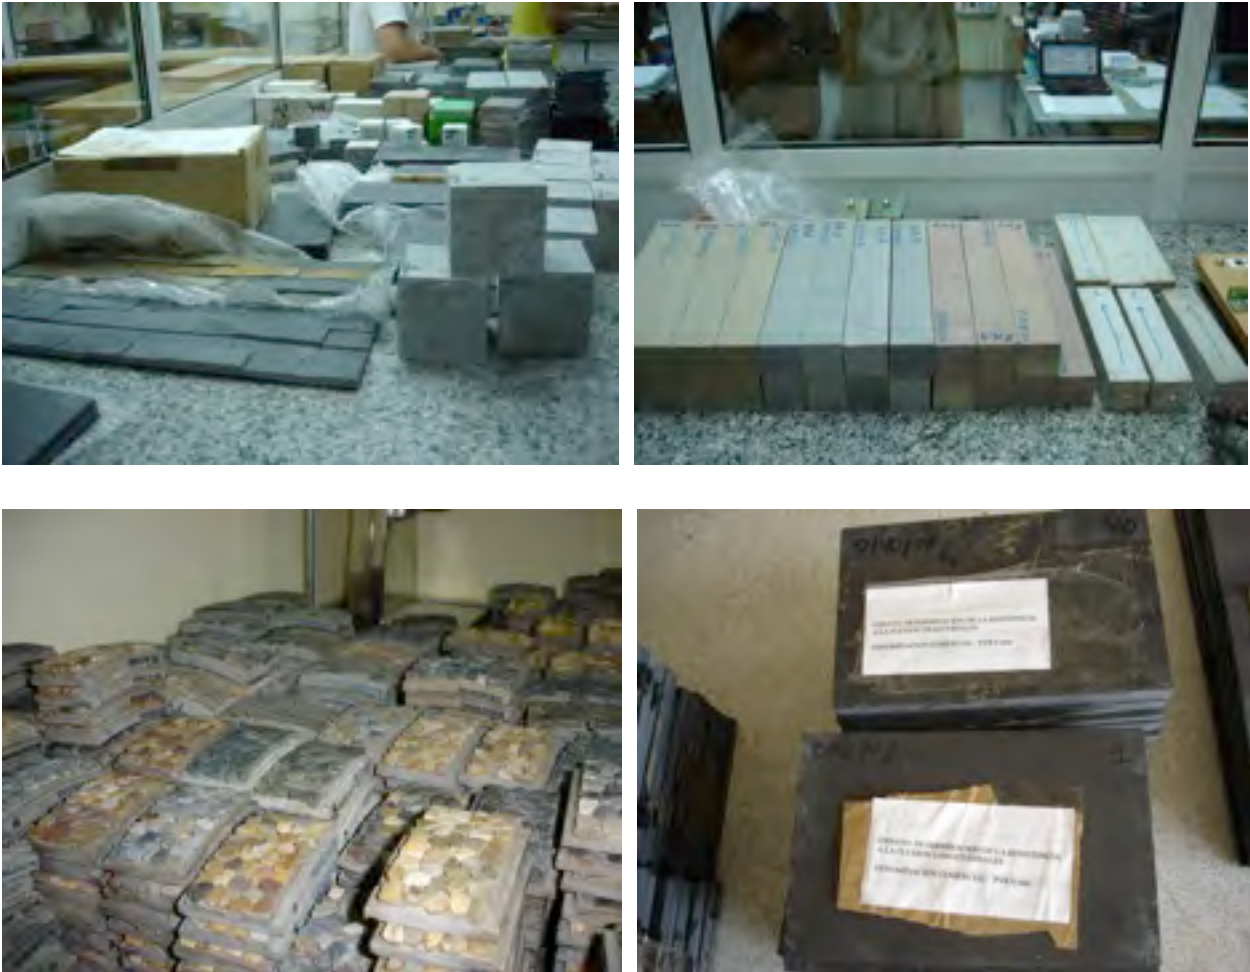
Figura 7: Diferentes muestras preparadas para ensayos. Imágenes tomadas en INTROMAC (Cáceres).

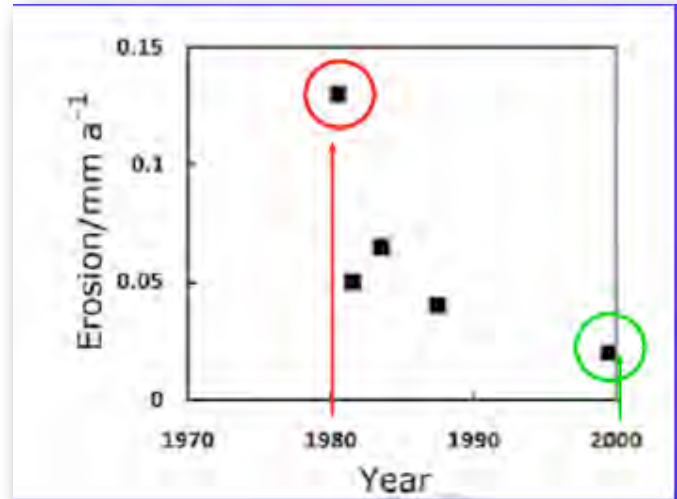
Figura 8: Velocidad de erosión en la Catedral de St. Paul, Londres, entre los años 1970 y 2000. (Brimblecombe and Camuffo 2003).

La erosión se acelera cuanto más contaminación hay en el ambiente. Un ejemplo es la Catedral de St. Paul (Londres), que en el año 2000 vió disminuido su deterioro a la mitad respecto a la década de los 80 (figura 8), debido a un descenso en la concentración de dióxido de azufre por la reducción masiva de la industria pesada. Esto es un claro ejemplo de descenso de contaminación asociado a una disminución de deterioro sobre el patrimonio construido.

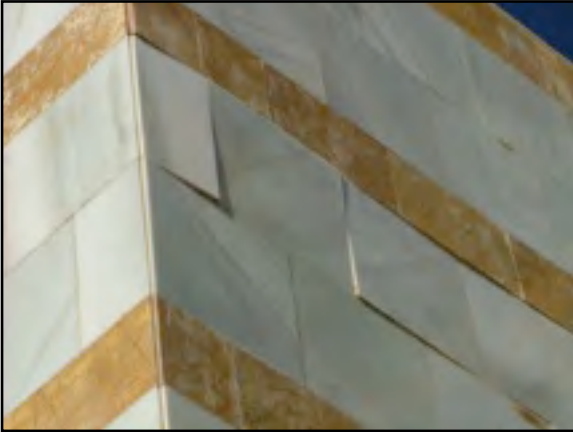
Figura 9: Expansión térmica diferencial en un aplacado de mármol. (Fuente: www.unizar.es)

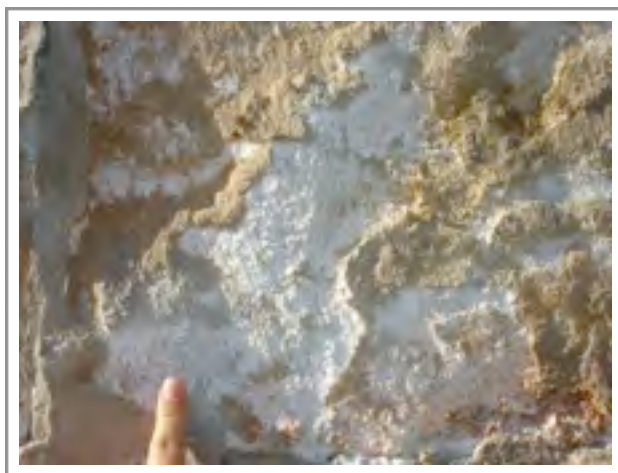
Figura 11: Precipitación de sales en la Casa Lis.

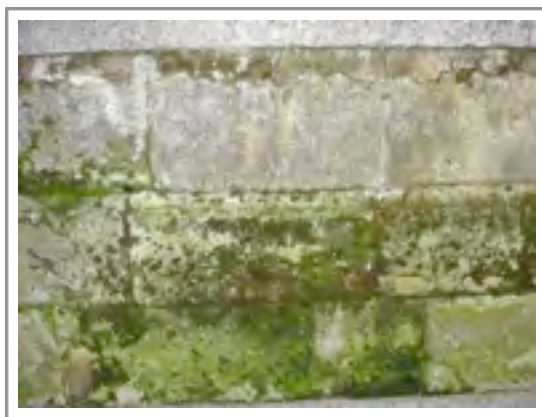
Figura 12: Colonización biológica en granito de Martinamor, Catedral Nueva.

Otra forma de deterioro en las rocas es la producida por la acción de organismos, denominada biodeterioro. Este proceso conlleva modificaciones en las propiedades físico-químicas y mecánicas de los materiales pétreos. Existen microorganismos capaces de desarrollarse y habitar en las rocas creciendo en su superficie (figura 12), en las fisuras o capaces de penetrar mm o cm en el interior de la roca.

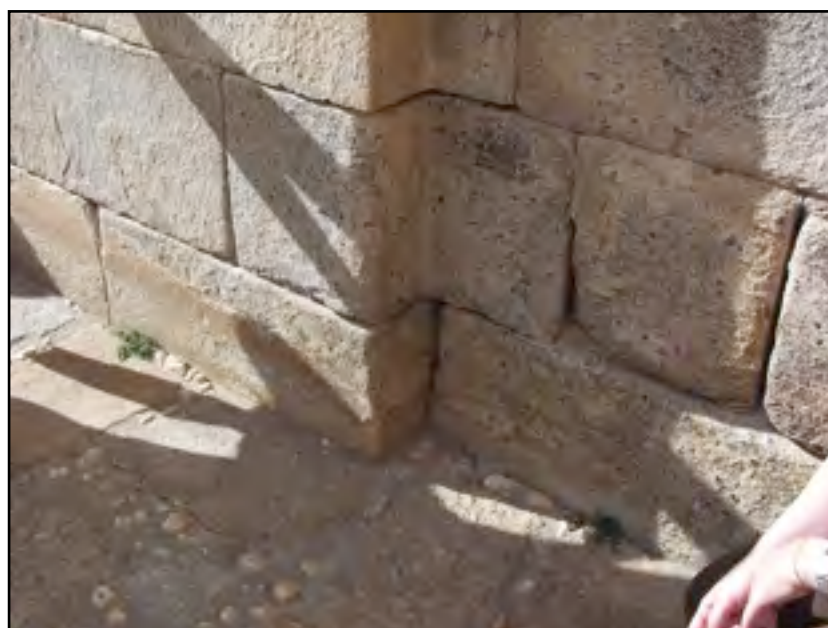
Figura 13: Piedra pajarilla o granito de Martinamor, se aprecian los nódulos de turmalina. La roca se ha visto afectada por la acción del agua, y por ciclos de hielo/deshielo.

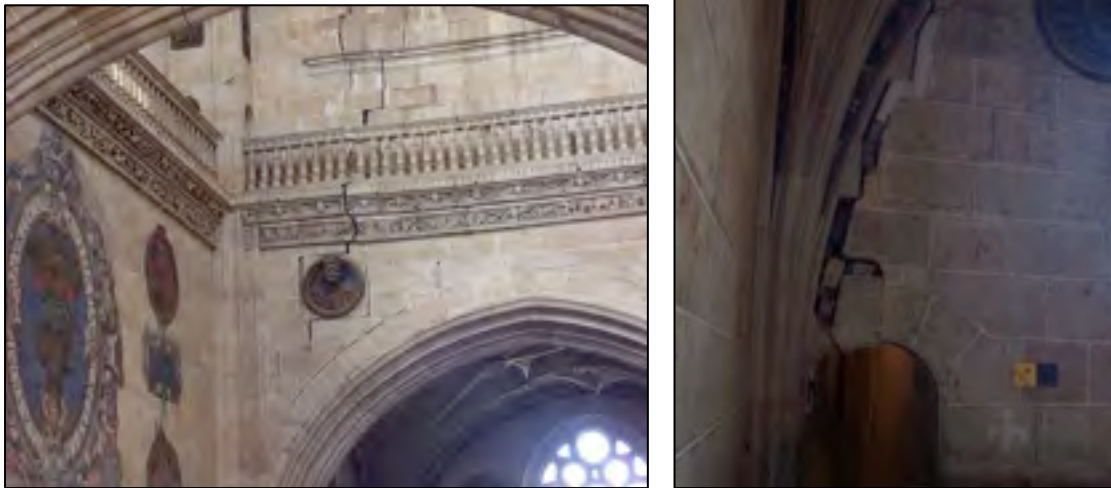
Figura 14: Efectos del terremoto de Lisboa en el interior de la Catedral Nueva.

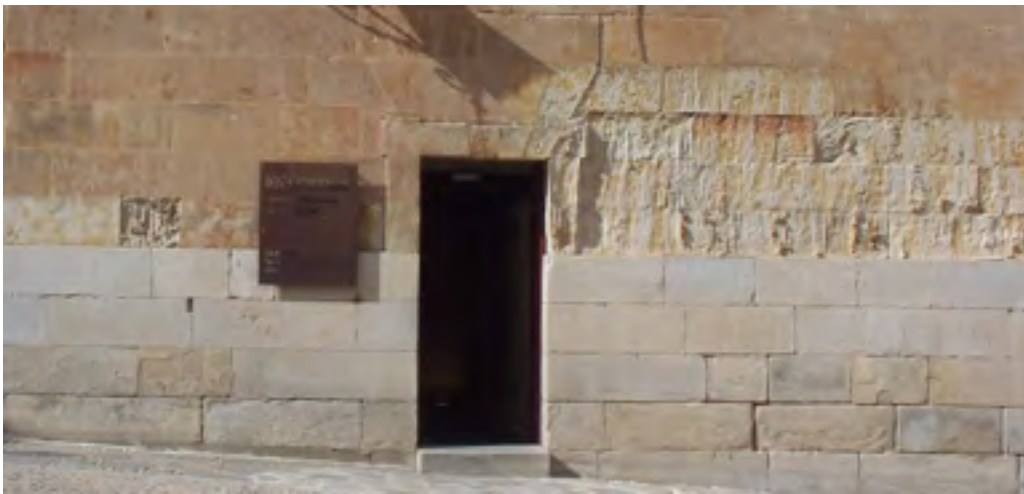
Figura 15: Entrada a la exposición Ieronimus, torre de la Catedral Nueva. Se aprecia la combinación de la arenisca de Villamayor (parte superior) con el granito de Martinamor (inferior). Y el deterioro de la arenisca debido a la acción del viento y el agua.

En la figura 15, se observa el deterioro de algunas piezas de arenisca, ampliado en la figura 16, debido a la composición con más o menos matriz arcillosa, y a la presencia de nódulos de manganeso, que aceleran los procesos de degradación de la roca cuando se alteran.

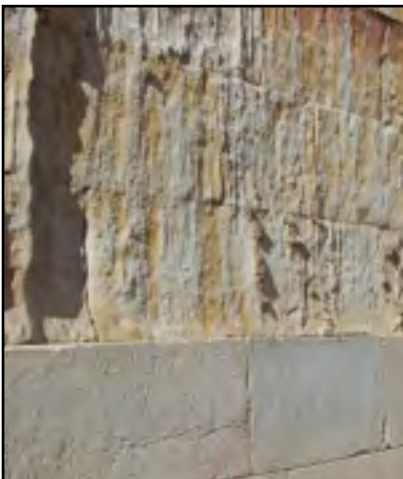
Figura 16: Alteración en la arenisca de Villamayor, producida por capilaridad, ya que se encuentra sobre el granito que es impermeable y la pequeña lámina de agua que queda sobre el granito cuando llueve es absorbida por la arenisca.

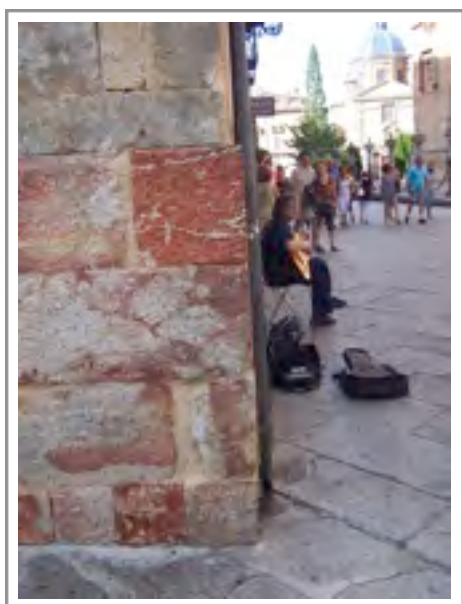
Figura 17: Arenisca de Salamanca o conglomerado silicificado. Fue usado en un principio en los zócalos, ya que presenta menos porosidad que la piedra de Villamayor. A esta roca se la ha denominado comúnmente “piedra

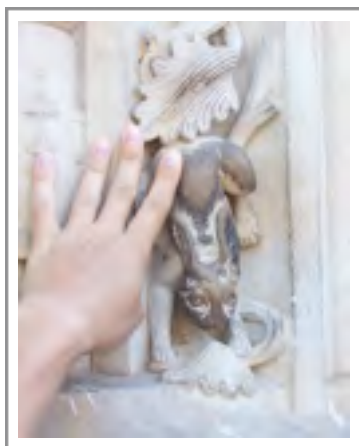
Figura 18: Liebre situada en la Puerta de Ramos (Catedral Nueva), sobre el cuál la gente pasa la mano, ya que se ha extendido el rumor de que es un elemento de buena suerte, así lo denominan “conejo de la suerte”. Aquí se observa un claro desgaste con adherencia de suciedad, ejemplo de deterioro antrópico.

A pesar de que existen numerosos ejemplos de deterioro de los edificios históricos en el centro de Salamanca, sólo se usará un ejemplo visto en el curso IP y las patologías presentes en las figuras 18 y 19.

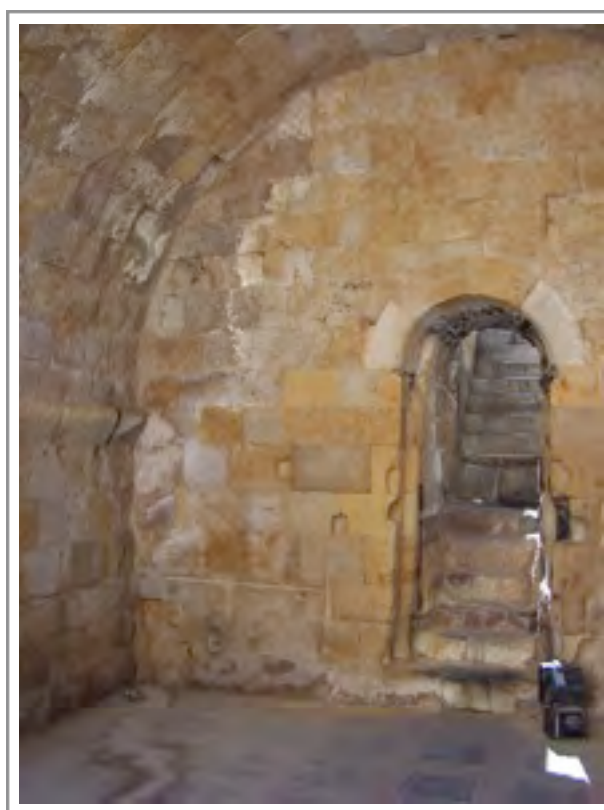
Figura 19: Cueva de Salamanca, se presentan signos claros de eflorescencias salinas y de desgaste, probablemente causa de la percolación de agua de la parte superior.

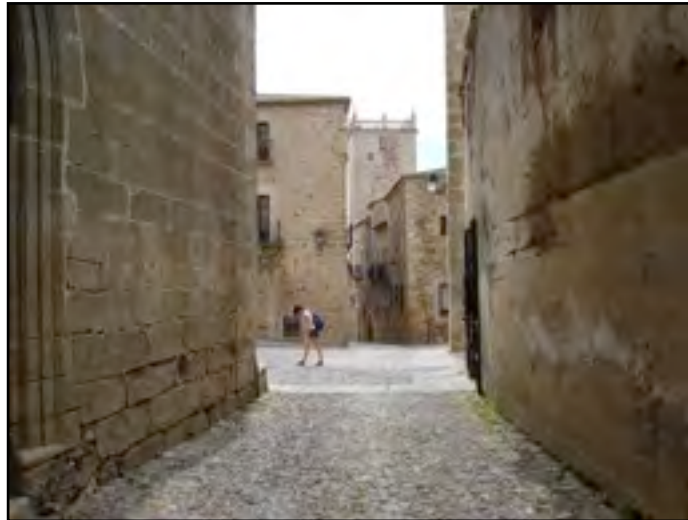
Figura 21: En la parte derecha de la imagen se observan eflorescencias salinas. En la izquierda, se observa como la parte baja de la pared, se encuentra más deteriorada que la parte superior de la misma.

En la visita a la ciudad de Cáceres, se tomaron las fotografías que ilustran las figuras 20, 21 y 22. En la figura 20 se observa la placa acreditativa de Patrimonio Cultural de la Humanidad. Este distintivo lo presentan todas las ciudades que han obtenido este reconocimiento por parte de la UNESCO. En la figura 21 y 22 se contemplan diferentes patologías en las rocas de la ciudad antigua, como cristalización de sales, deterioro de zócalos y biodeterioro.

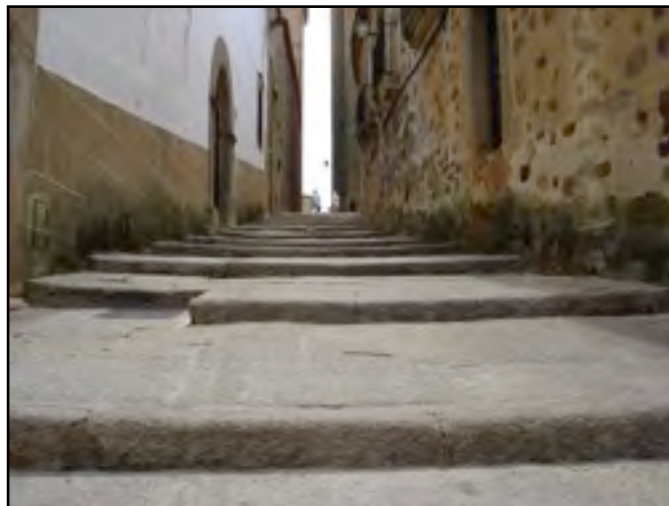
Figura 22: En esta calle de Cáceres se pueden observar mohos en ambos lados de la calle; el agua ha ascendido por capilaridad, ya que el granito que forma el enlosado de la calle peatonal es un material muy impermeable que no deja salir el agua subterránea que discurre por los bajos de la ciudad, ni filtrar el agua de lluvia que baje por la calle (Pereira y Cooper, en revisión).

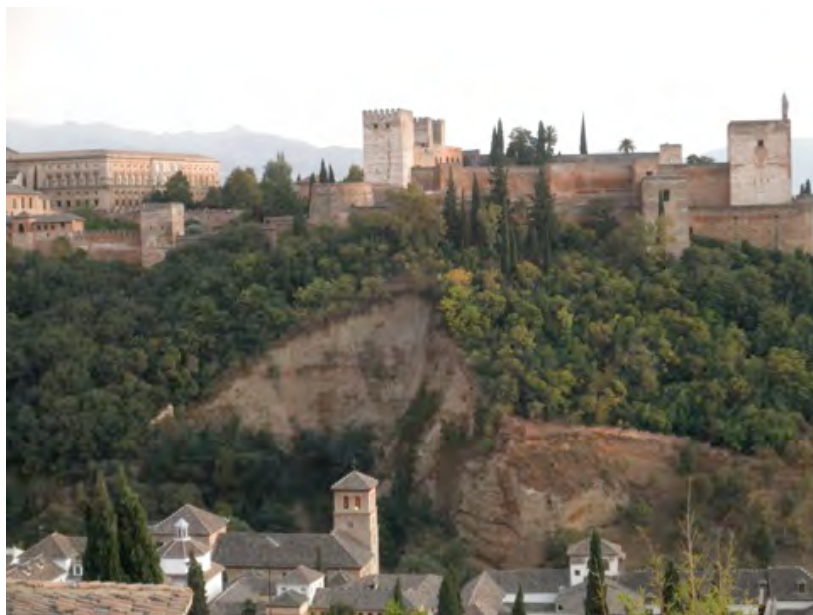
La integridad de la muralla-palacio de La Alhambra (Granada), monumento Patrimonio de la Humanidad, se ve en peligro por el avance del Tajo de San Pedro (figura 23). La Alhambra está construida sobre una colina, rodeada en su parte norte por el río Darro. El Tajo de San Pedro es un diedro de 65,5 m de altura, que corta la colina de La

Alhambra y se encuentra a 23,8 m de ella. Este elemento ya estaba presente antes de la construcción de este palacio, ya que es un accidente natural creado por la interacción del río.

Figura 23: Tajo de San Pedro.

Como causas del deterioro del Tajo, tenemos la erosión y la existencia de un régimen tectónico de extensión que relaja el terreno e impulsa los desprendimientos. También hay que destacar la existencia de varias fallas activas normales en los alrededores del monumento (Justo et al., 2009).

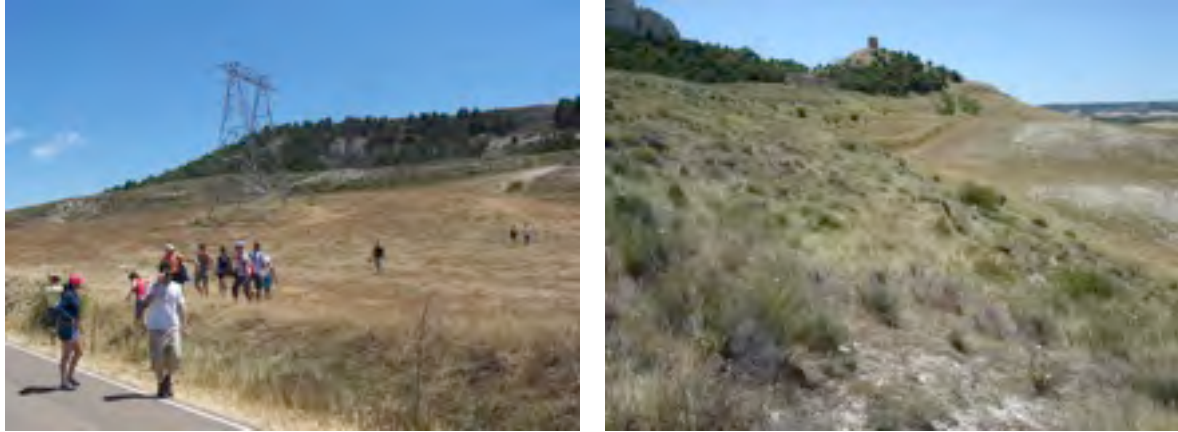
Figura 26: Tariego del Cerrato.

Afecta a una columna de más de 150 m de espesor. No es un deslizamiento activo, ya que no afecta a la llanura de inundación y que con posterioridad a su formación se ha desarrollado una terraza. El meandro se ha visto modificado por el deslizamiento. Se encuentra estabilizado, por lo que no presenta ningún riesgo (figura 26). (Monterrubio et al. 2004).

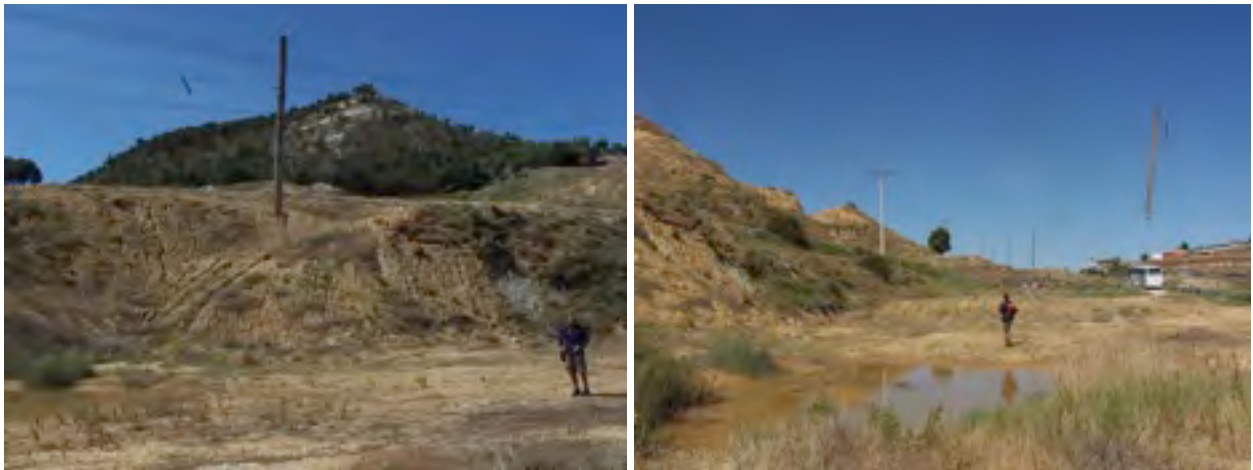
Figura 27: Reinoso del Cerrato.

Se observó in situ la ausencia de terreno, que quedaba en evidenciada por un poste de luz suspendido en el aire (figura 27).

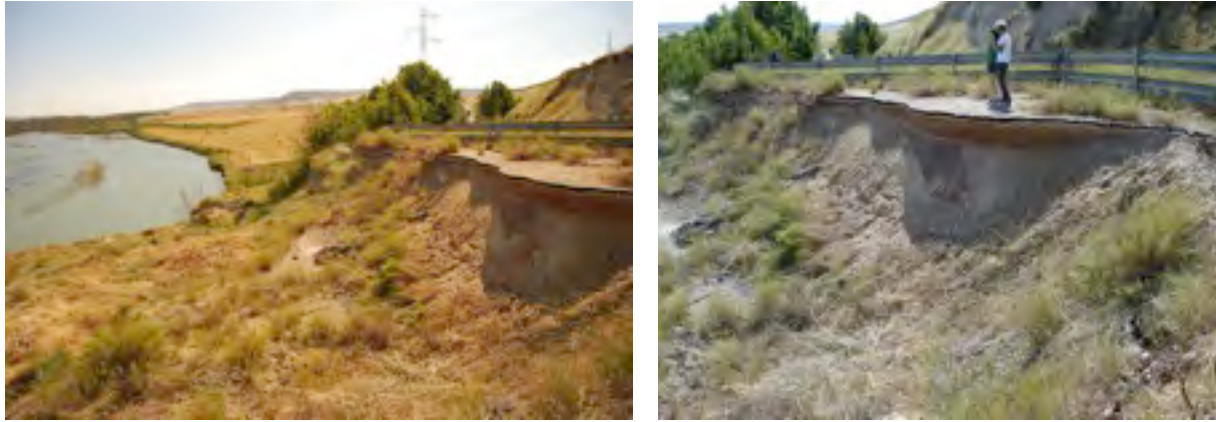
Figura 28: Reinoso del Cerrato. Carretera cerrada afectada por el deslizamiento.

Afectó a la antigua carretera de Baltanás, la cuál sufrió un nuevo trazado. En la figura 28 se contempla parte de la antigua carretera afectada por el deslizamiento.

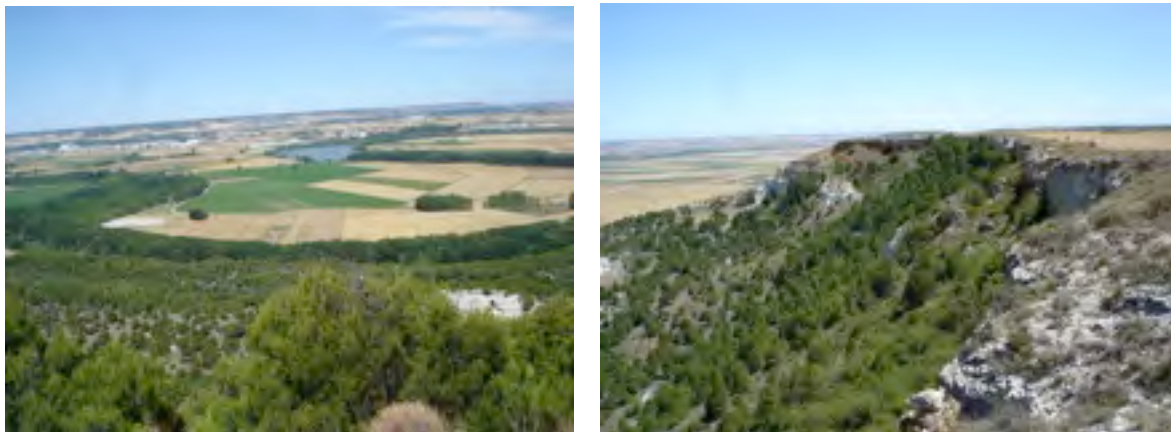
Figura 29: Hontoria del Cerrato.

Se puede observar la clara relación del deslizamiento con el meandro del Pisuerga (figura 29). (Monterrubbio et al. 2004).

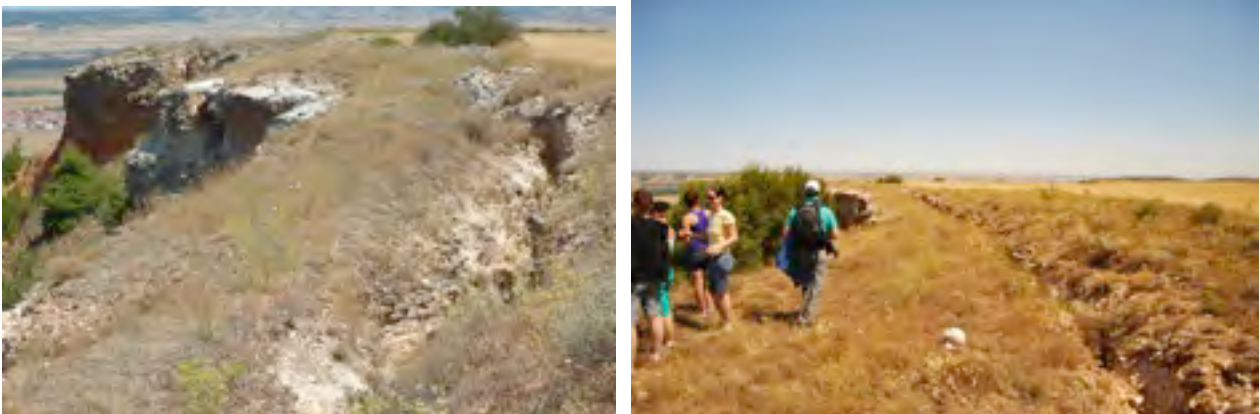
Figura 30: Grieta de tracción en el borde del páramo en Hontoria.

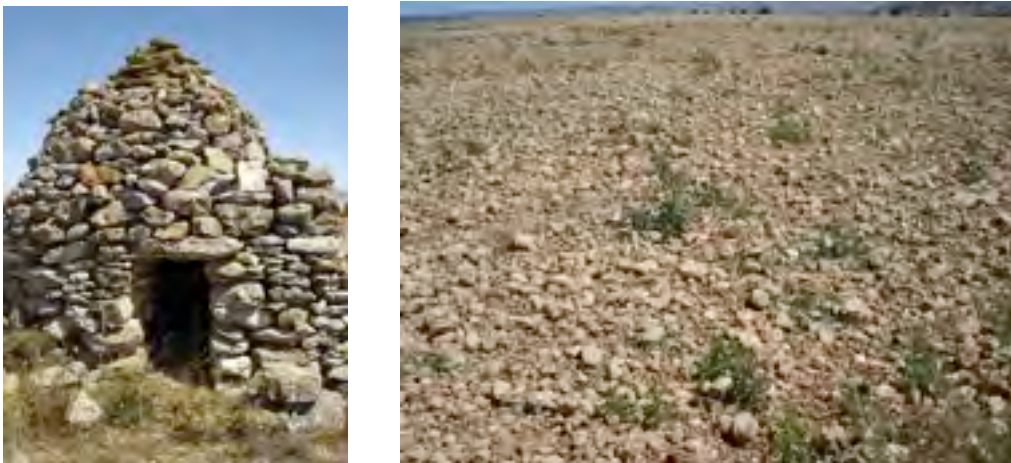
Figura 31: Choza o refugio de pastores y tierra de labranza o pedregal. El chozo o refugio de pastores, está realizado con margas y calizas del páramo.

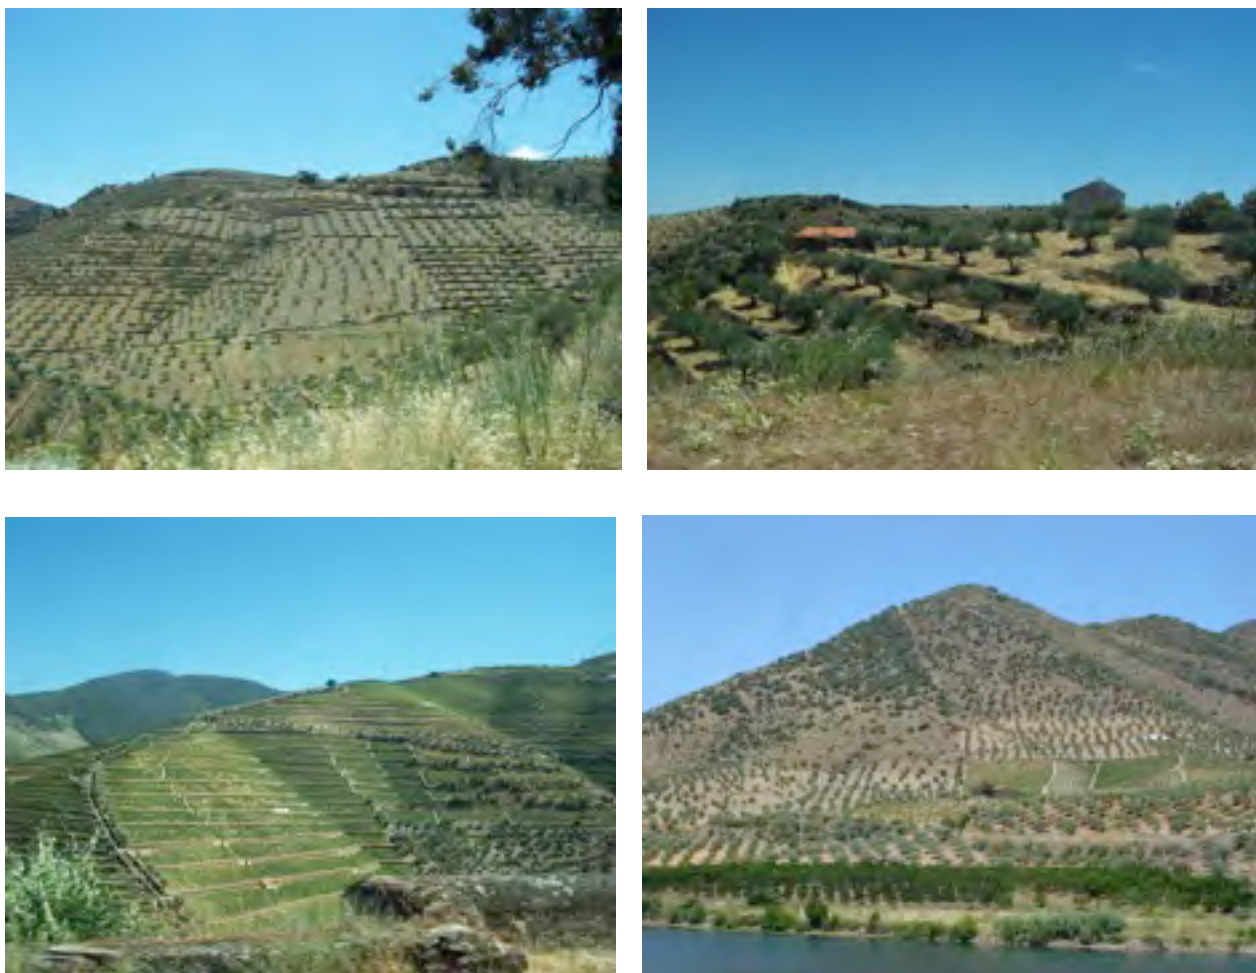
Figura 34: Parte portuguesa de Las Arribes del Duero, ejemplos de cultivo en bancales.

El cultivo en bancales es característico de la zona de Las Arribes (figura 34). Este tipo de cultivo se sitúa sobre el sustrato metamórfico y consiste en romper la pendiente natural del terreno mediante la construcción de muros de piedras, con lo cual se consigue una reducción de los efectos de la erosión hídrica. Por esto, se deben conservar los muros de piedra que forman los bancales, ya que sino se desaprovechará todo el sustrato productivo acumulado durante años.

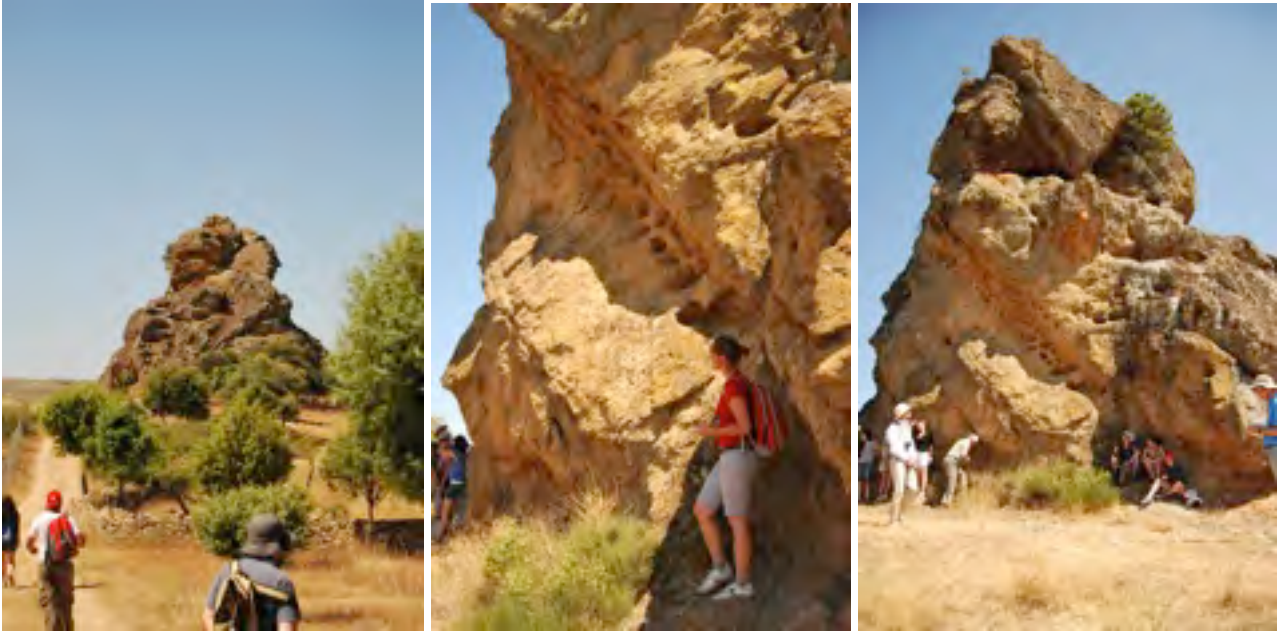
Figura 36: Peña Redonda (La Fregeneda).

La acción del agua ha producido una alteración reciente diferencial de tipo químico y mecánico, que ha originado alteraciones que generan cavidades de tipo alveolar o “taffoni” en la roca. El término "taffoni" se aplica a hendiduras producidas por meteorización en las paredes inclinadas (figura 36). Este mismo efecto se observa en algunas rocas de edificios históricos, de ahí que la observación de la roca en el campo pueda servir de análogo natural para su comportamiento una vez emplazada en la construcción.

La penillanura esta caracterizada por una amplia llanura granítica, en la que destacan grandes relieves negativos producidos por la acción del río y varios relieves positivos aislados graníticos, como la Peña Redonda (figura 36), en la Fregeneda, La Peña, en el pueblo del mismo nombre, y otros muchos ejemplos que aparecen en la zona.

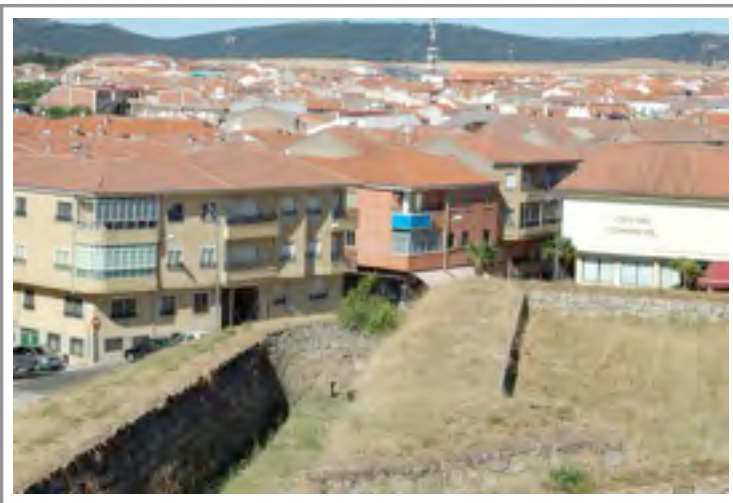
Figura 39: Murallas.

Los muros de la ciudad son de 1.500 metros de largo y están contruidos con piedra cortada. En general, las fortificaciones consistían en una pared principal y una exterior, la pared principal era de 10 metros de altura por 9 metros de ancho (figura 39).

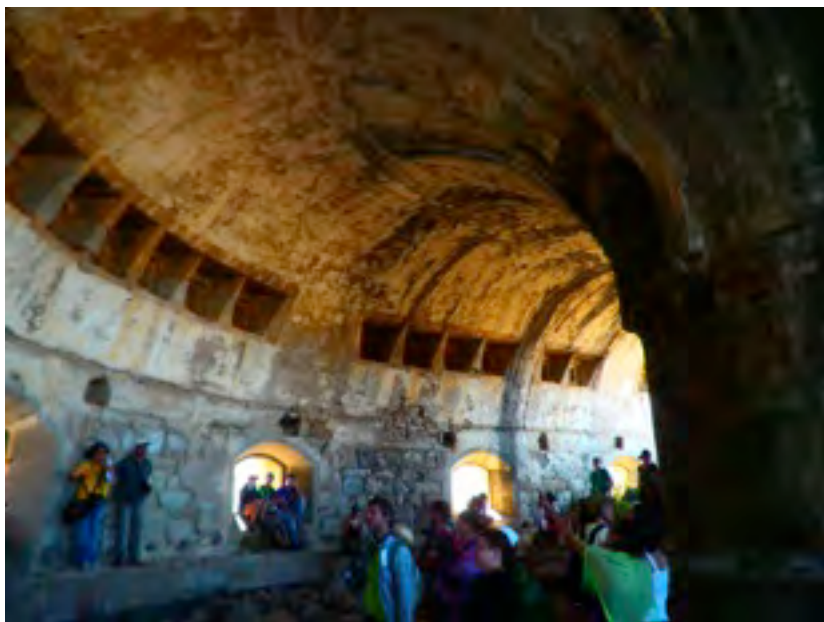
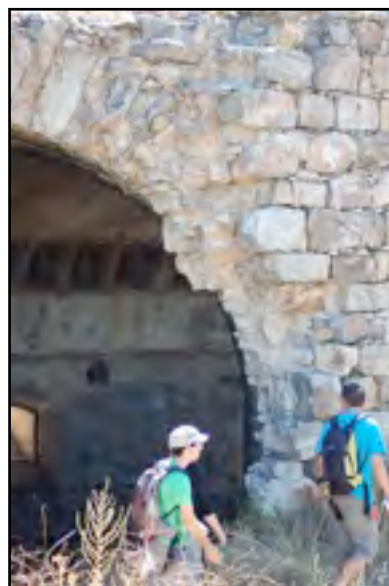
Figura 44: Caballerizas

Figura 45: Una de las entradas a las caballerizas.

Las caballerizas (figuras 44 y 45) se sitúan entre el edificio principal y el fortín, constan de dos plantas, la planta baja, que se aprecia en la foto, era el cobertizo para los caballos y la parte superior era el alojamiento para los soldados.

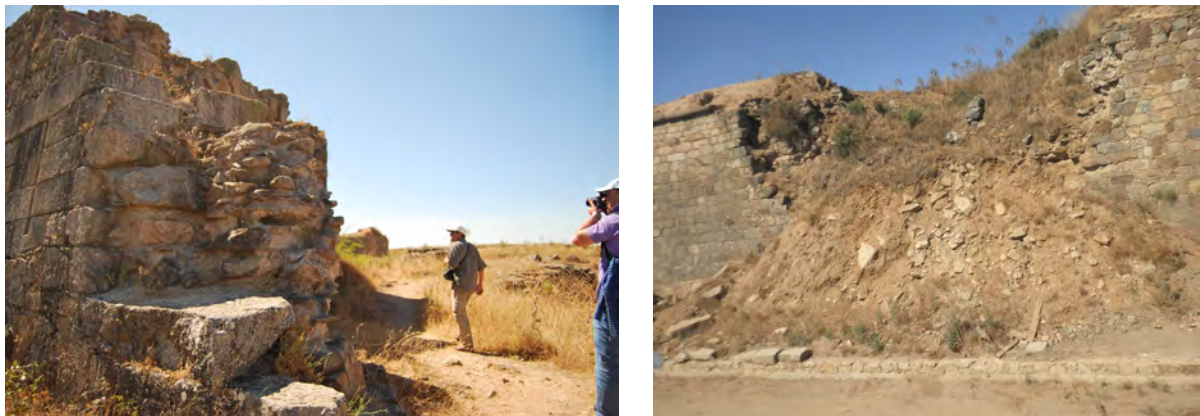
Figura 46: En la primera imagen se observa un muro en el que se aprecia su grosor y en la segunda se contempla un muro de contención deteriorado.

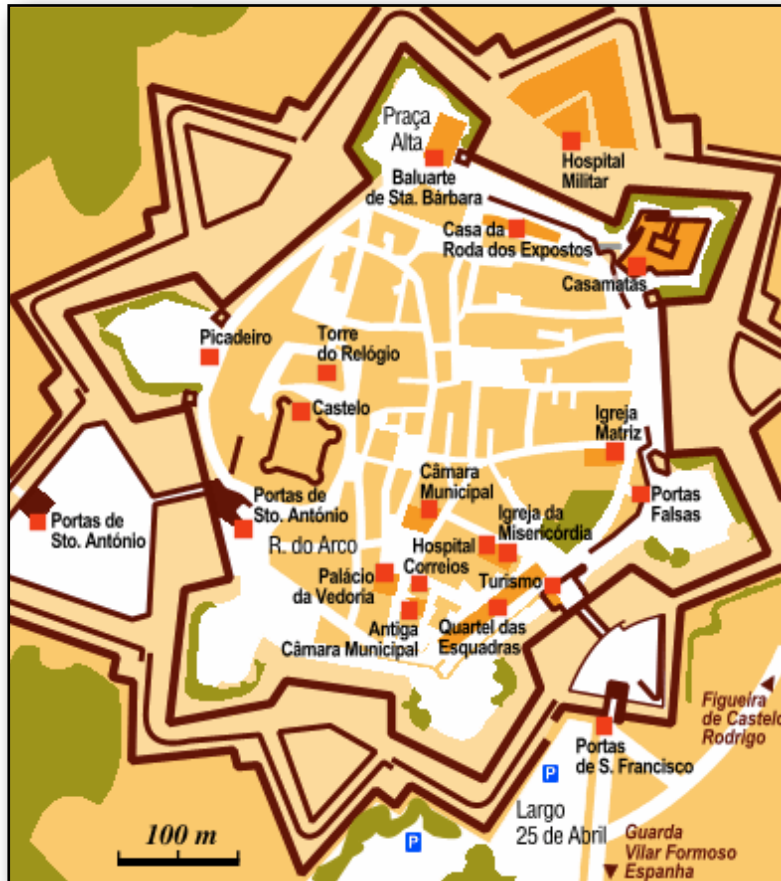
Figura 48: Estructura de la fortaleza de Almeida. (Fuente: www.megaconstrucoes.net)

Se construyó una fortaleza en forma de estrella de doce puntas (figuras 48 y 49), con una longitud total de 1.500 metros y una superficie de 650.000 m². Al interior de la fortaleza se accede por dos puertas, San Antonio y San Francisco, cuyo diseño garantiza un alto nivel de seguridad. Es una fortaleza característica, ya que alberga una ciudad en su interior. Los cuarteles tienen techos a prueba de bombas de la época y cuarteles en los que se resguardaba la población en caso amenaza. En 1927 cesó su actividad como tal.

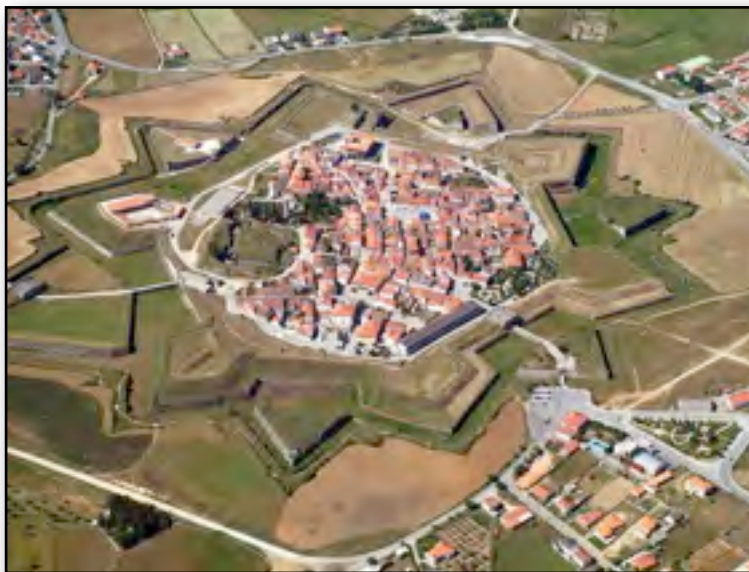
Figura 49: Vista aérea de la fortaleza de Almeida. (Fuente: www.megaconstrucciones.net)

Presenta torres de vigilancia en todos los ángulos de la muralla. Se encuentra rodeada de un foso con una doble funcionalidad, por una parte servía como medio de defensa y por otra como cuenca de drenaje de las aguas residuales de la fortaleza.

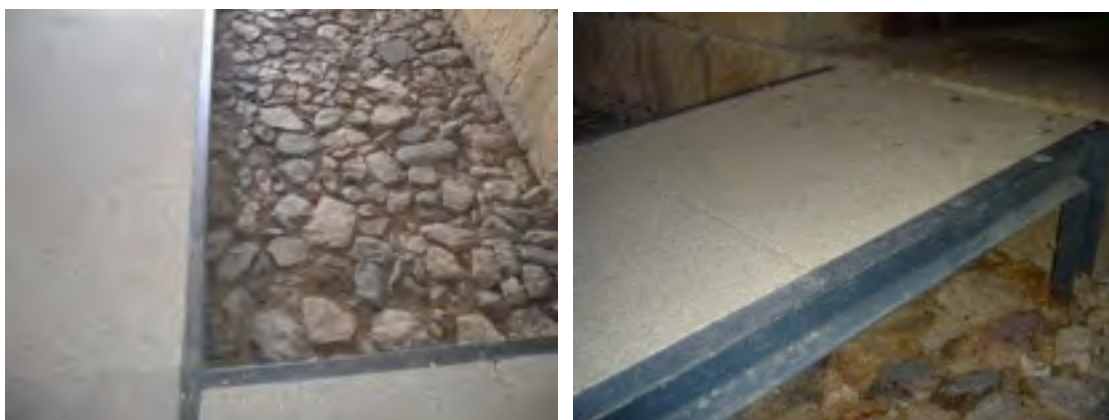
Figura 50: Se aprecia el suelo original en la primera imagen, empedrado. En la imagen de la derecha se observan las placas de granito, situadas por encima del suelo original como medio de conservación del mismo.

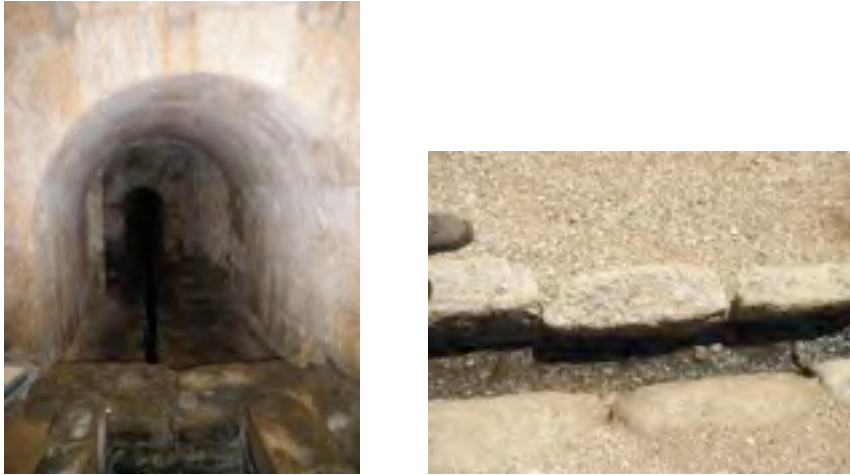
Figura 51: Sistema de drenaje de la fortaleza.

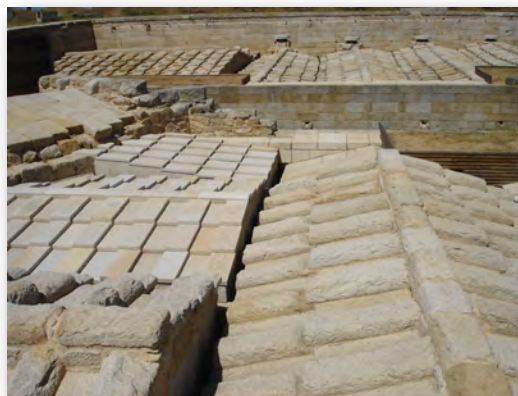
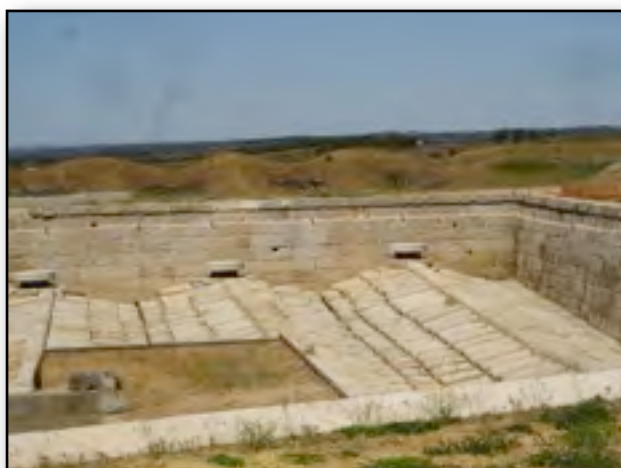
Figura 54: Casamatas, situadas bajo el nivel del suelo, que se observa en la parte más alta del muro.

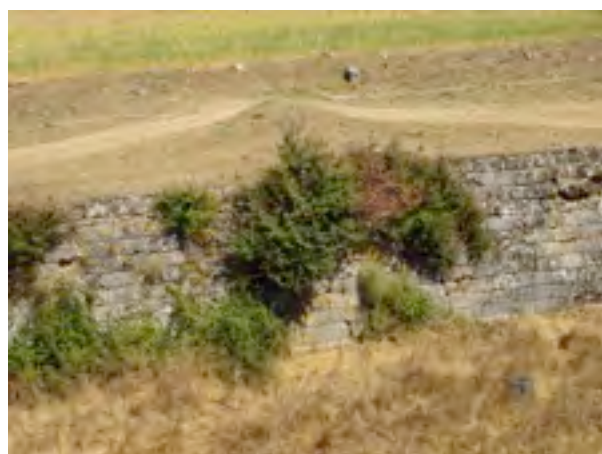
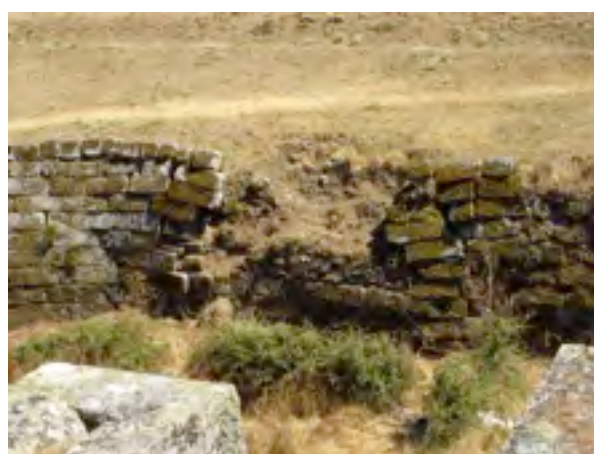
Figura 57: Degradación de los muros de contención de la fortaleza.
