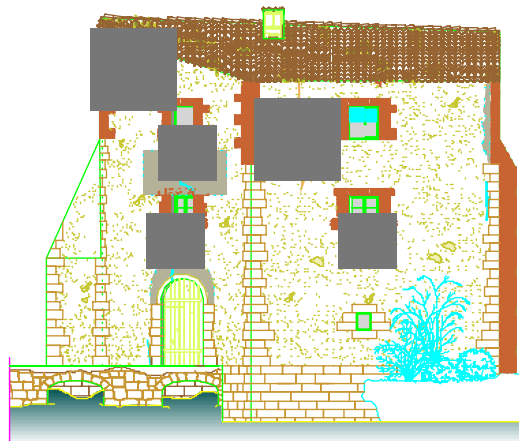
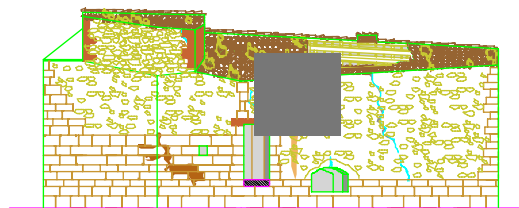
## FICHA Nº1 - F

Lavado desigual de la pátina de suciedad por el agua que circula por la fachada, consecuencia de direcciones preferentes en las que se concentra la escorrentía.

Ensuciamiento del cerramiento. Alternancia de zonas claras y oscuras, más o menos verticales, en relación con escorrentías. Además proliferación de moho en las caras norte o zonas umbrías.

Churretones sucios que parten o de la coronación de los muros, por falta de alero o debajo de ventanas, bajo vierteaguas.

La capa afectada se eliminará por medio de limpieza química ya que la suciedad está muy arraigada al sustrato.

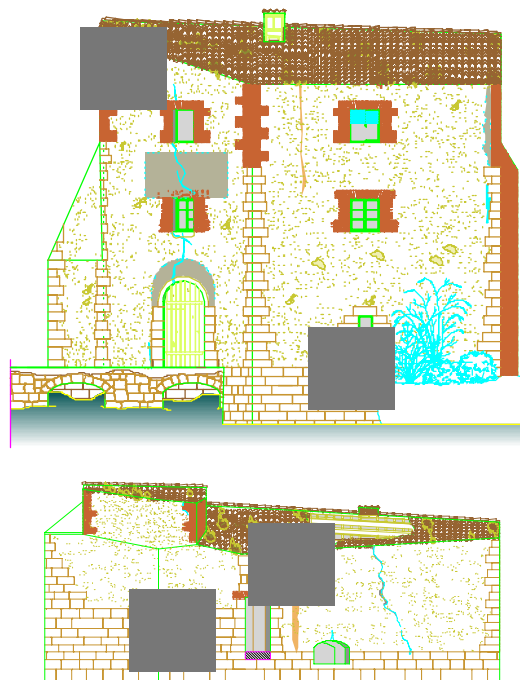
Asentamiento de la colonia coincidiendo con chorretones sucios, y contacto continuo del soporte con agua como son los arranques de los muros donde se localiza humedad por capilaridad.

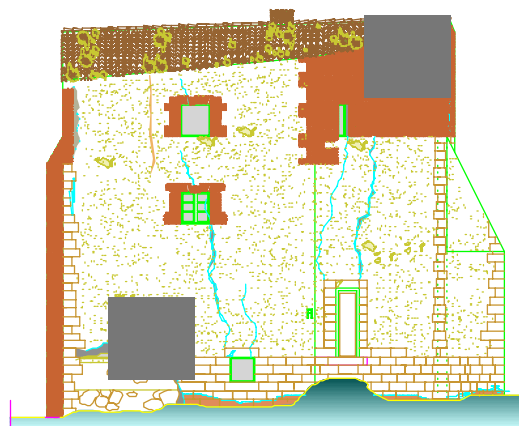
Se localizan en las zonas de los cerramientos de ladrillo cerámico, en la coronación de los muros, donde ha existido humedad por filtración.

Además se observa eflorescencias puntuales en la piedra, como el arranque de los muros.

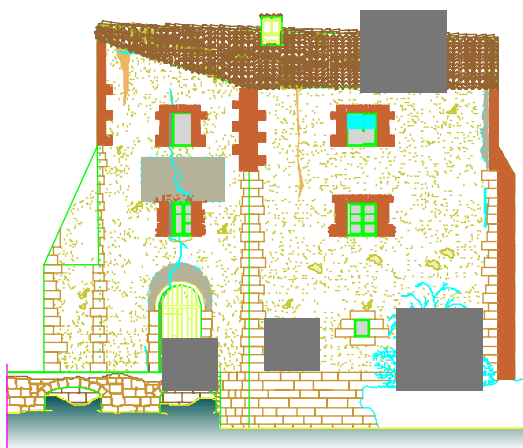
Son visibles en los arranques de los cerramientos. En grietas, fisuras, huecos entre juntas y morteros.

La zona más afectada es en el recubrimiento de cubierta, aprovechan cualquier punto de acumulación de tierras o suciedad, como falta de tejas cobija.

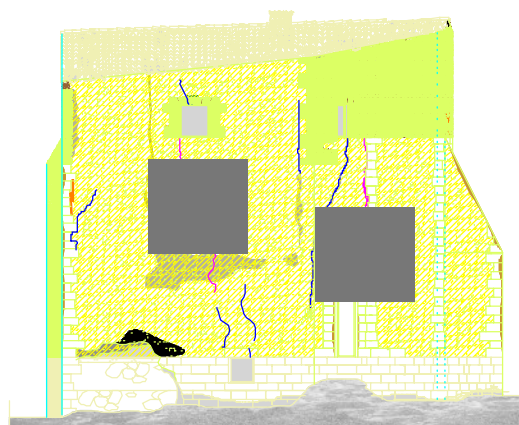
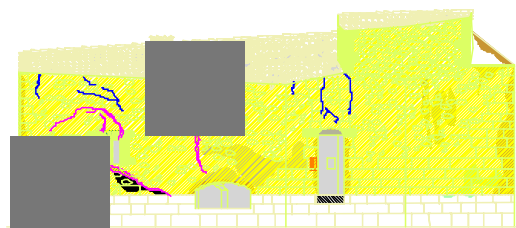
Roturas de los elementos del cerramiento de formas y localización distinta.

Para cada tipo de grieta se deberá actuar primero sobre su causa, para poder acceder al correspondiente cosido o consolidación de parte del muro dependiendo de la apertura de estas grietas.

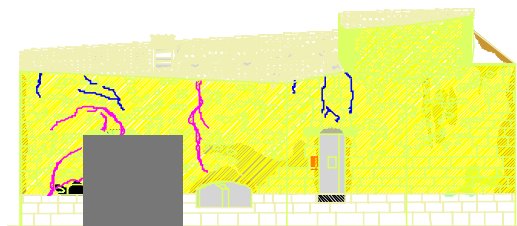
Uno de los ejemplos más acentuados de una grieta producida por descalce es la grieta que nos encontramos en el arranque de uno de los muros de la aceña, que parte en dos el muro a lo largo del vano existente en dirección ascendente y diagonal.

Para grietas de dimensiones acentuadas la reparación consiste en el desmontaje de la zona afectada para una posterior restitución de la fábrica.

En este caso la grieta a provocado una deformación en el cerramiento, por lo que el desmontaje será más invasivo y surge la necesidad de realizar un apeo previo.

Para ser efectivo, se requiere que la grieta sea pasiva, o sea, como se ha apuntado anteriormente, que la causa que la generó no actúe sobre el daño a reparar. En este caso la causa consiste en el descalce de la cimentación, intervención que viene relatada en la ficha N°2-\_M.

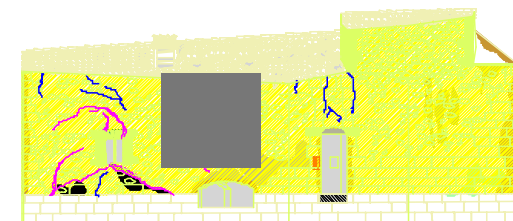
Uno de los ejemplos más claros de este tipo de grieta es el que nos encontramos en la coronación de los muros de la aceña, abierta desde la coronación viéndose reduciendo hacia la parte inferior de la misma. Grieta de forma lineal y vertical.

Para grietas de dimensiones acentuadas la reparación consiste en el desmontaje de la zona afectada para una posterior restitución de la fábrica.

Para ser efectivo, se requiere que la grieta sea pasiva, o sea, como se ha apuntado anteriormente, que la causa que la generó no actúe sobre el daño a reparar. En este caso la sustitución de cubierta y la colocación de sobrecarreras continuas evitará la reaparición de este tipo de grietas.

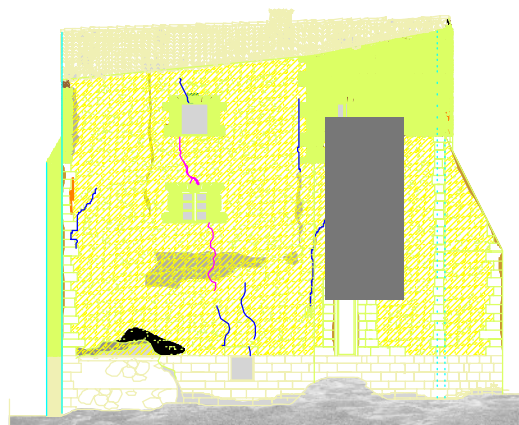
Se observa este tipo de grieta en un cambio de plano del cerramiento posterior que se compone de sillería y se encuentra con mampostería. Es una grieta vertical pero que perfila la forma de los sillares uno a uno.

Recurrimos al empleo de la técnica del cosido de la grieta con varillas de acero corrugado recibidas con mortero bastardo.

Estas armaduras adaptables se colocan en el interior de las llagas entre las piedras, que se habrán limpiado previamente, y por ellas se van extendiendo en sentido perpendicular a la grieta.

Las varillas tendrán una longitud mínima de 25 cm a cada lado de la grieta para asegurar el agarre y se colocarán con distancias de separación en torno a los 20 cm entre una y otra.

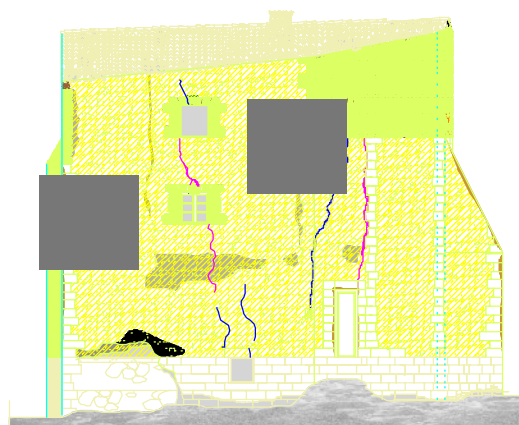
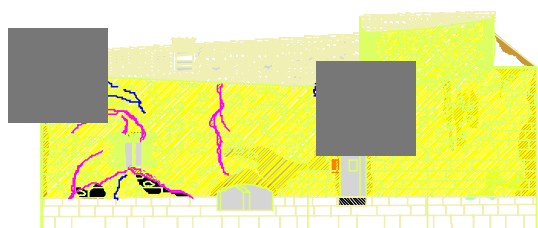
Roturas de los acabados en los elementos del cerramiento de formas y localización distinta.

Se limpiará la rotura, para la posterior aplicación del producto.

Para las lesiones que se encuentran en los revestimientos y acabados, se retirarán éstos mediante picado y posterior limpieza de muro sostén, y se ejecutará la capa de acabado correspondiente al paramento donde se encuentra.

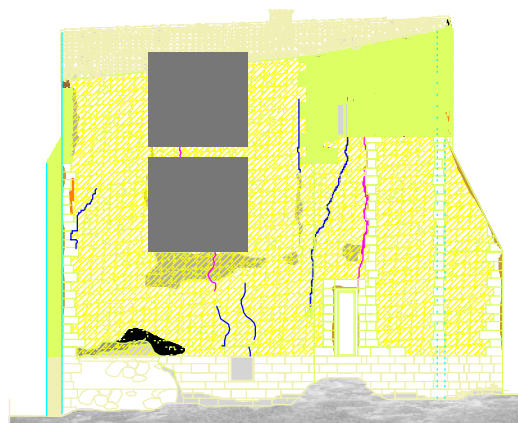
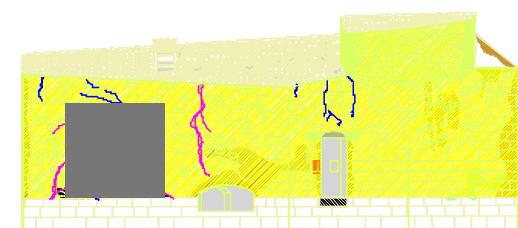
Colapso de los dinteles de madera por los esfuerzos creados por los movimientos y deformaciones de los cerramientos que aparecen a raíz de las grietas formadas por el descalce de la cimentación.

Se iniciaran los trabajos por la actuación pertinente sobre la causa, especificada en las fichas N° 3-\_M Y 13-\_M, GRIETAS Y MOVIMIENTOS/ DEFORMACIONES respectivamente.

- De esta manera ya se pueden retirar las piezas en mal estado del dintel y sustituirlas por nuevas piezas cerámicas colocadas a sardinel.

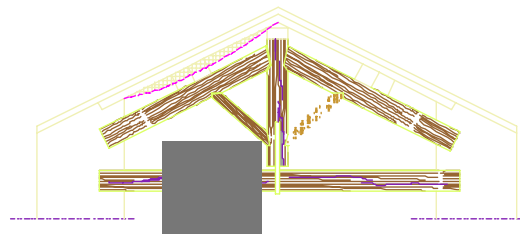
Podemos observar esta lesión en los tirantes de una de las cerchas, donde se ve la sección de la viga recortada por pudrición.

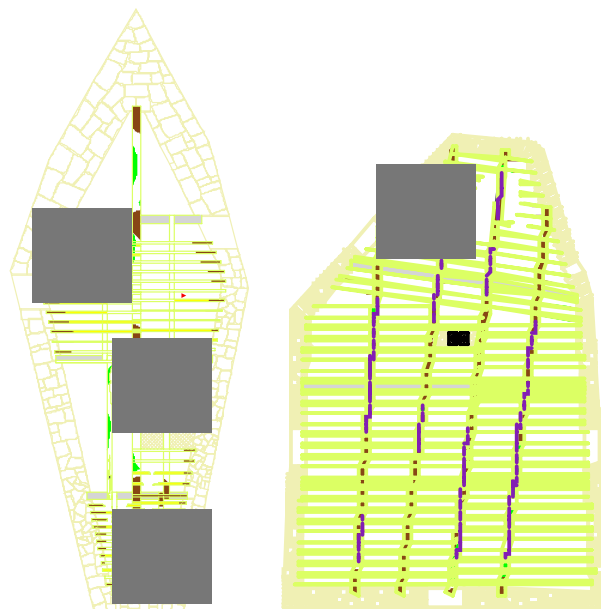
Flechas de los cabios del entramado de cubierta. Afección acentuada en la cubierta de la aceña, por encontrarse ésta en peor estado.

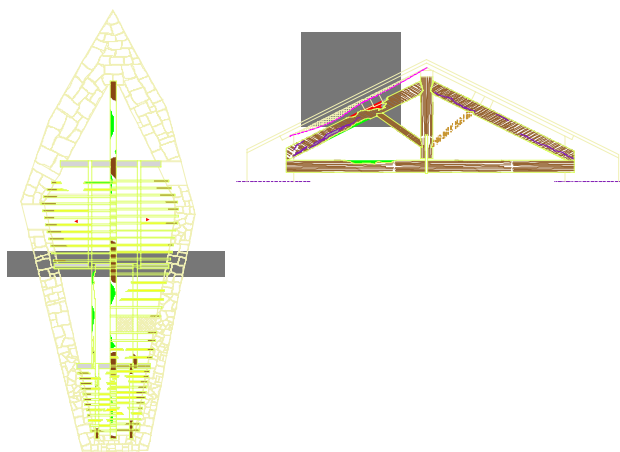
Es visible el fallo por aplastamiento en la unión del par con el tornapuntas en la cercha n°2 de la Aceña.

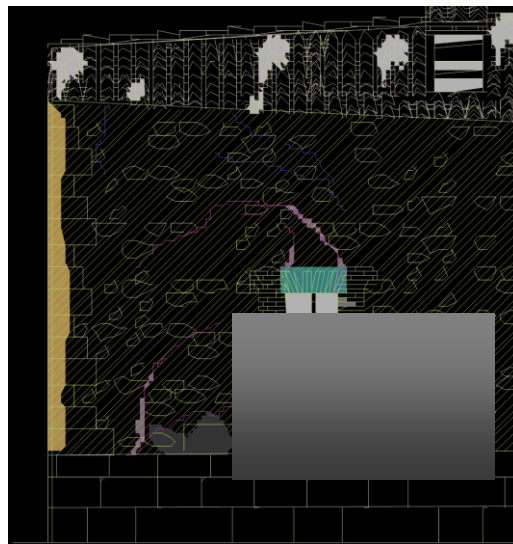
Arranque del cerramiento sur de la aceña.
