MEMORIA DESCRIPTIVA

Carmen Remis Fernández

Se trata de un Desarrollo Constructivo de la Rehabilitación y Restauración de las Aceñas "Los Pisones" en Zamora, el cual se encuentra en estado de abandono y ruina.

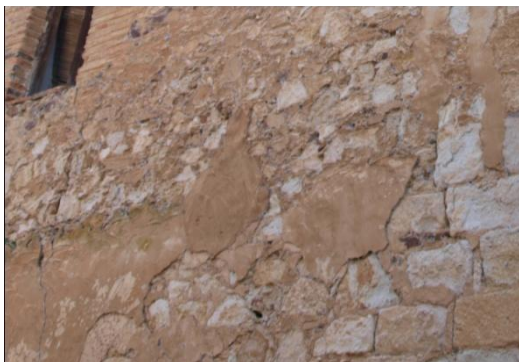
No se puede actuar sobre ellos directamente ya que no afectan a la consolidación de la roca.

Son efecto directo de la falta de mantenimiento.

FIG.4.2.3. Imagen erosión de material en el material pétreo.

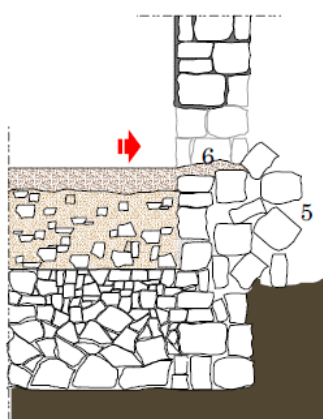
fragmentándose por completo y provocando el desprendimiento del muro.

Al abrirse estos muros, el interior queda totalmente libre de entrada de agua, permitiendo el paso de barro y elementos arrastrados por el río (raíces, troncos, etc.)

Creando depósitos de suciedad y disolviendo los materiales del firme y expulsándolos al exterior.

Infiltraciones directas de agua que desencadenan en humedades.

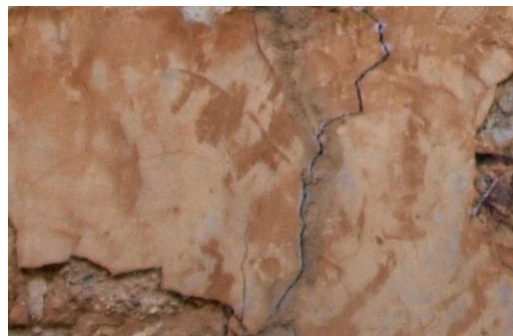
Fisuras lineales en los acabados, son fisuras que nos indican que el soporte ha sufrido movimientos diferenciales.

FIG.4.2.14. Imagen de la fisura descrita anteriormente.

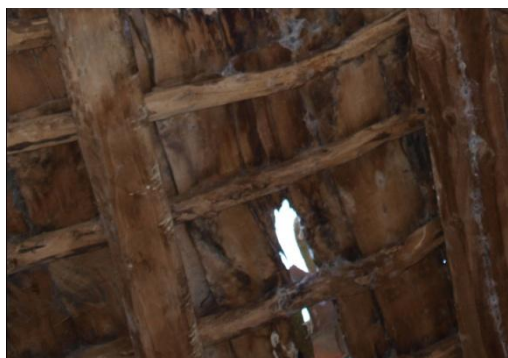
Flechas de las estructuras de cubierta, los cabios están deformados.

Es un proceso que ha aparecido por el aumento de la sobrecarga y pérdida de la resistencia en las piezas, por humedad de filtración por la falta de la cobertura de los faldones.

FIG.4.2.18. Imagen de los cabios desprendidos.

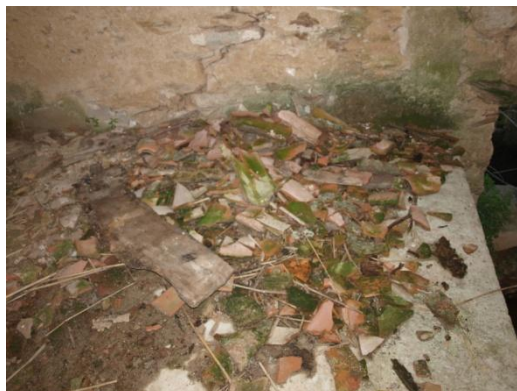
Caída puntual de elementos en aleros por fijación y apoyo insuficiente y filtración de agua progresiva.

FIG.4.2.25. Imagen de la caída de elementos de cubierta.
