UNIVERSIDAD DE SALAMANCA

TRABAJO FIN DE CARRERA
**LA PIEDRA EN LOS MONUMENTOS DE LA
CIUDAD DE TORO.
GEOTURISMO.**

SUSANA MARTÍN ALFAGEME

2015

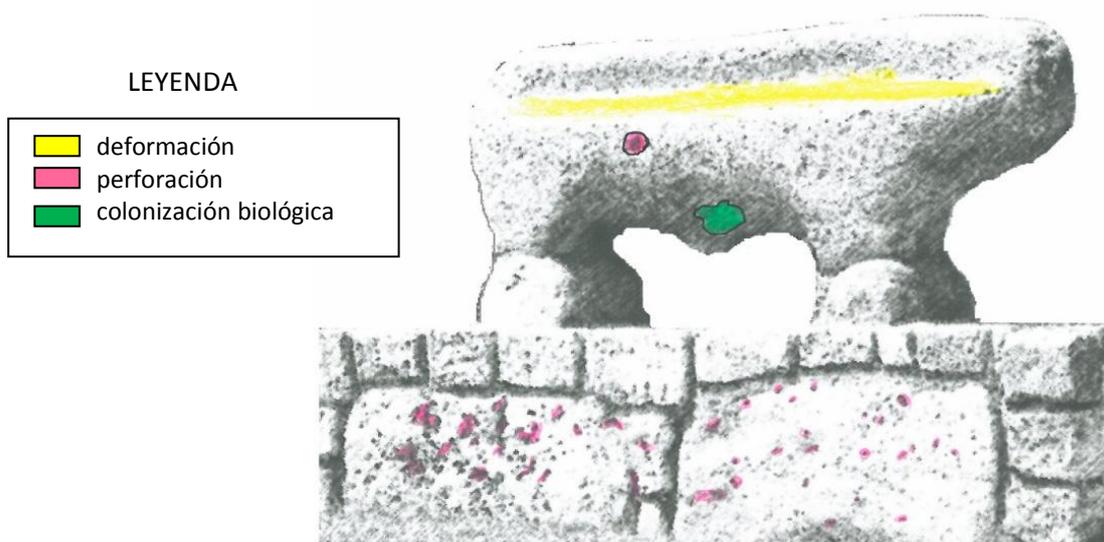
Fig. 4.4. Alzado Este Verraco o Toro de piedra. Patologías presentes en el monumento.

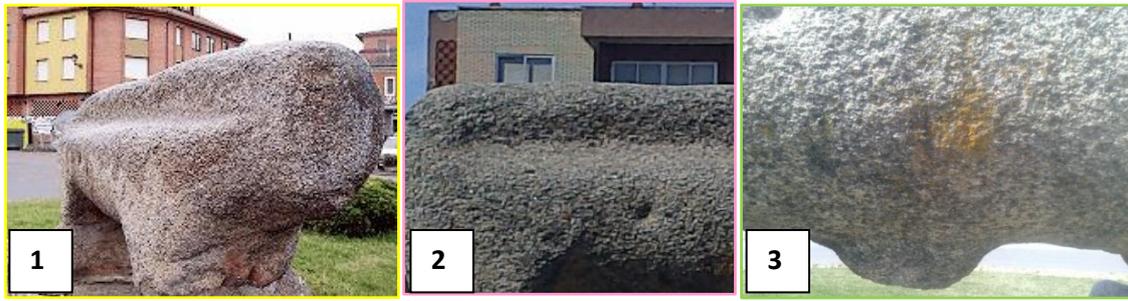
Fig.4.5. Detalle de las patologías.1) Hendidura en el granito. 2) Perforación en el lateral. 3) Líquenes en el granito

Esta pieza presenta muy pocas patologías ya que está realizada en un material muy resistente y duradero como es el granito.

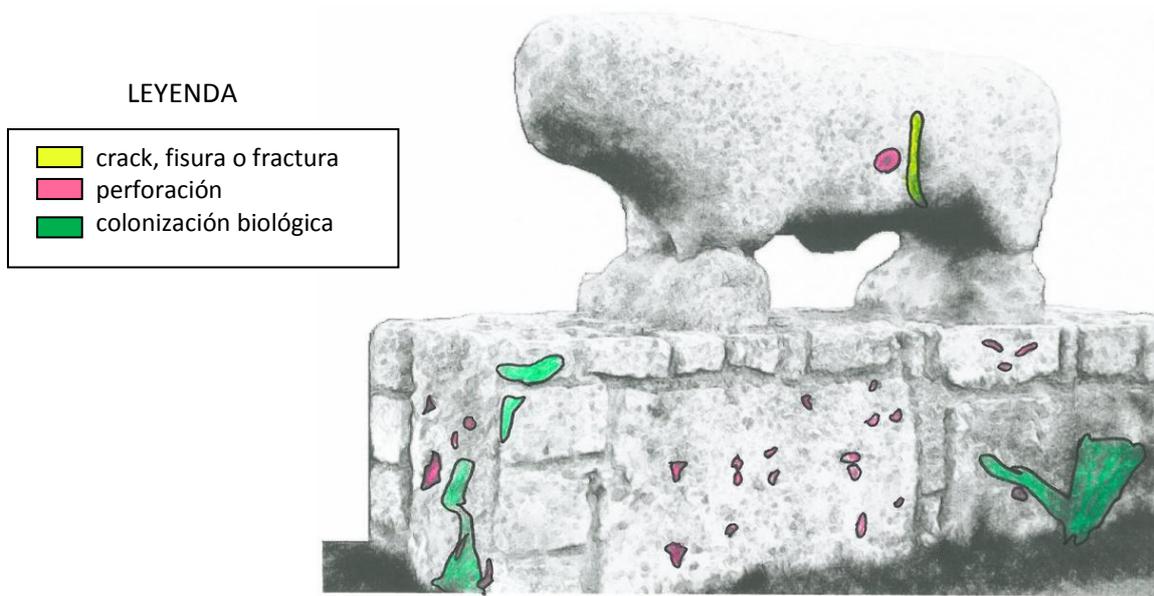
Fig.4.6. Alzado Oeste Verraco o Toro de piedra. Patologías presentes en el monumento.

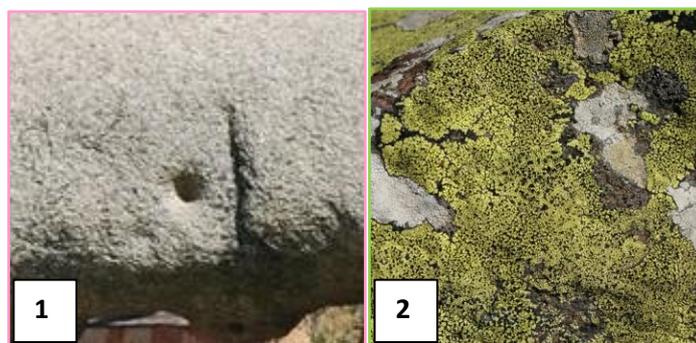
Fig. 4.7. Detalle de las patologías 1) Fisura y perforación 2) Líquenes en la caliza

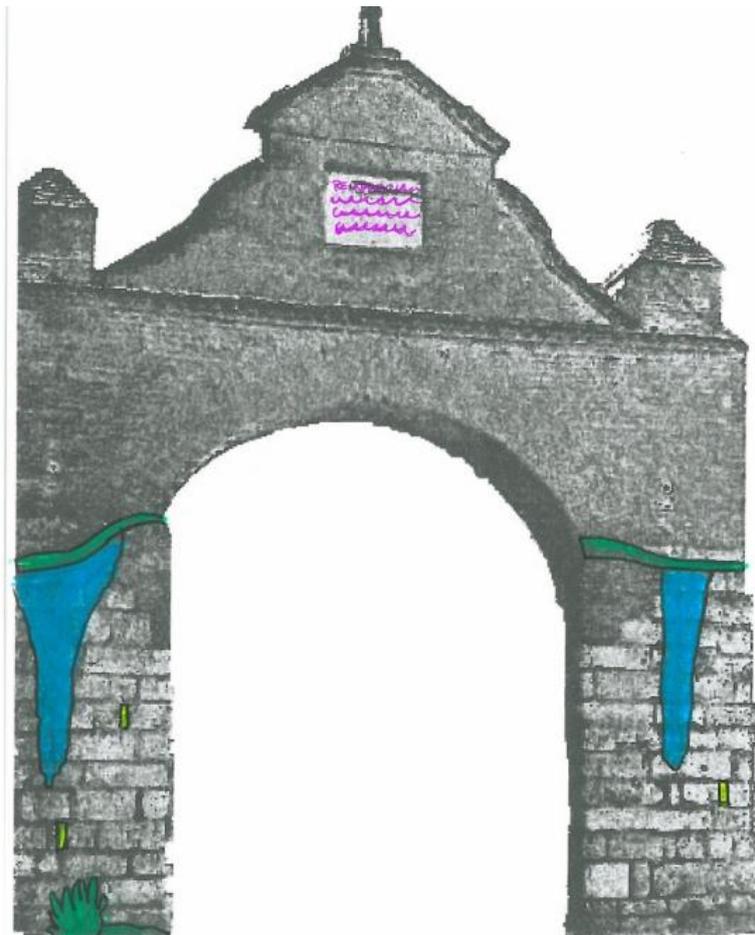
Fig. 4.10. Puerta Este Arco de Santa Catalina. Patologías presentes en el monumento

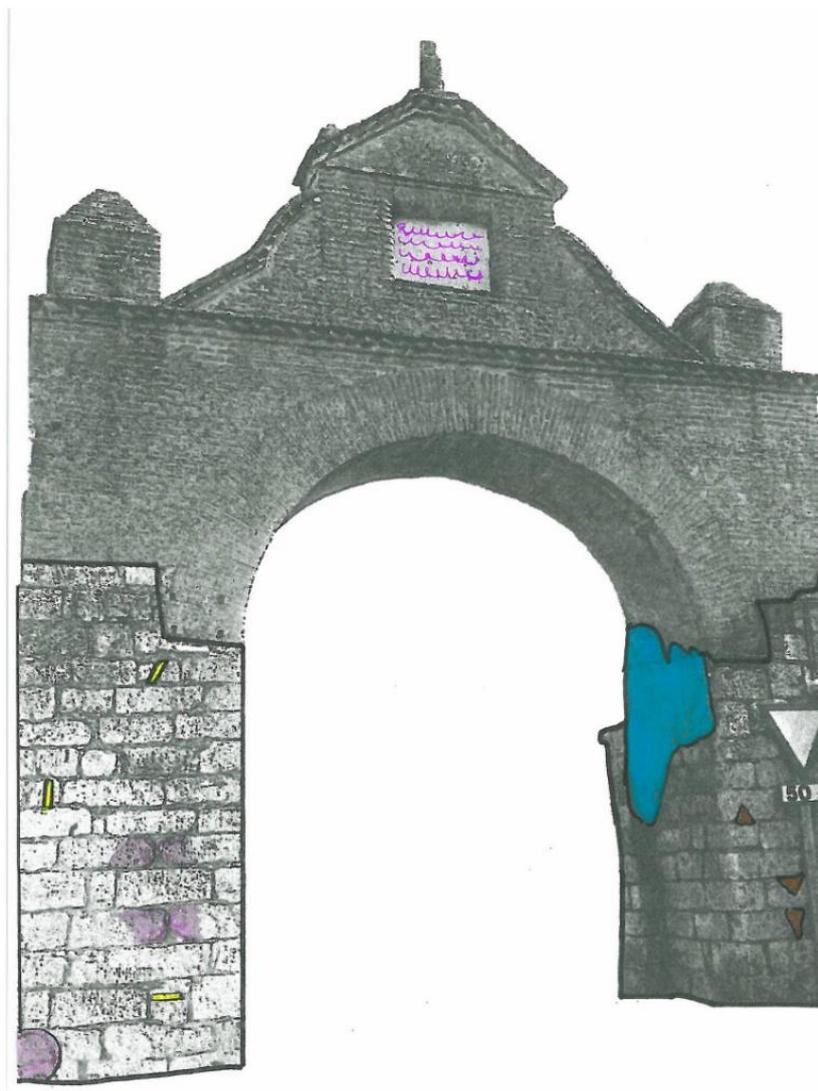
Fig. 4.12. Puerta Oeste Arco de Santa Catalina. Patologías presentes en el monumento

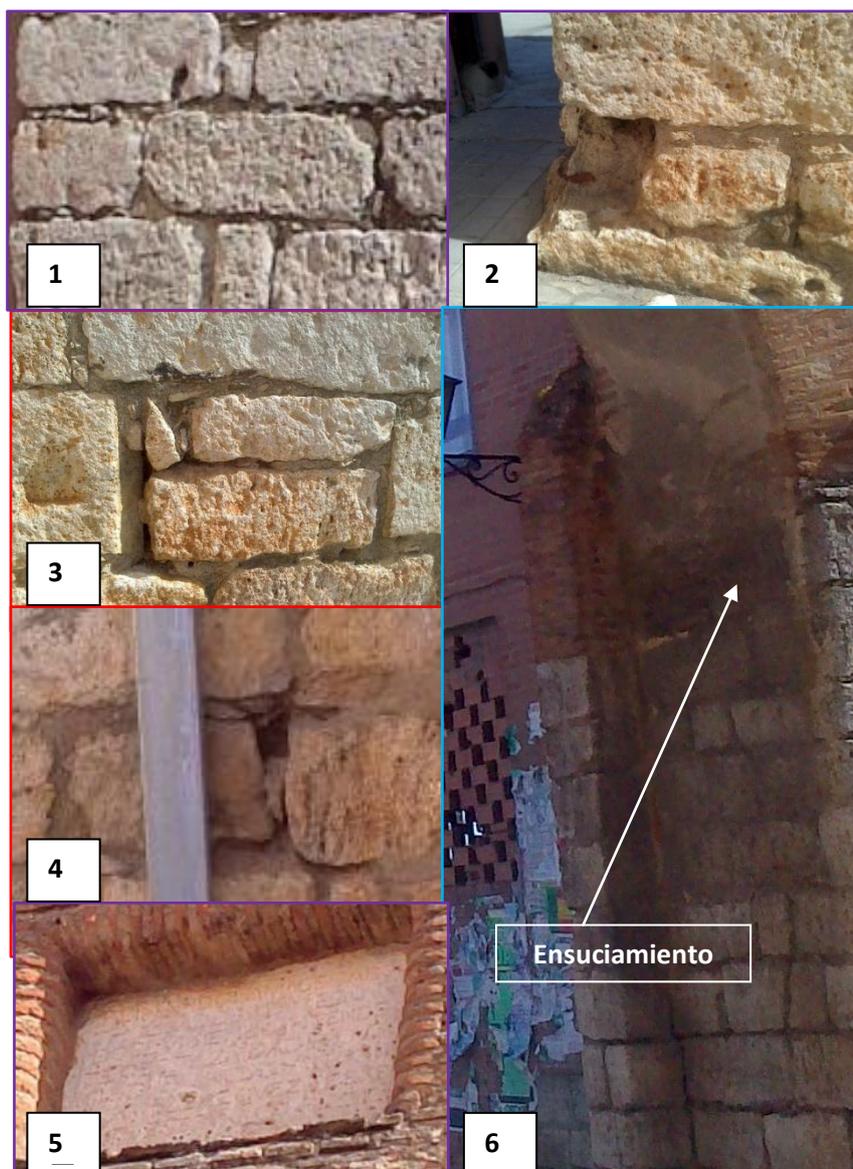
Fig. 4.13. Muestra de las patologías.

La figura 4.13.1. muestra dos sillares situados en la parte inferior de la columna izquierda del lado Oeste de la puerta. Estos sillares tienen los bordes ligeramente redondeados, también pueden apreciarse las fisuras y perforaciones en los mismos.

La figura. 4.13.2. muestra la pérdida por completo de un sillar en la parte inferior izquierda de la estructura. Además los sillares adyacentes están ligeramente redondeados.

En las figuras 4.13.3 y 4.13.4 se muestran unas fragmentaciones en la caliza, ambos en la columna derecha. Y la pátina de ensuciamiento existente bajo el arco la recogemos en la figura 4.13.6.

Como ya se ha expuesto al hablar de la figura 4.11.3, en este caso en la figura 4.13.5. observamos el grabado de la parte oeste

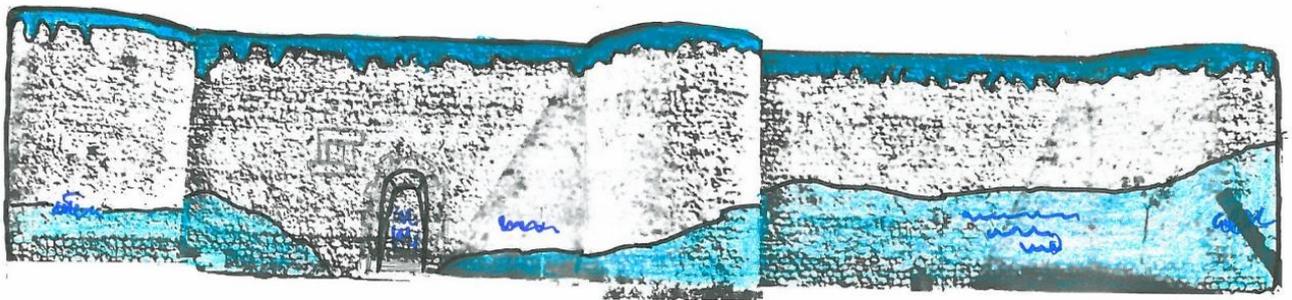
Fig. 4.16. Alzados Este del alcázar. Patologías presentes en el monumento.

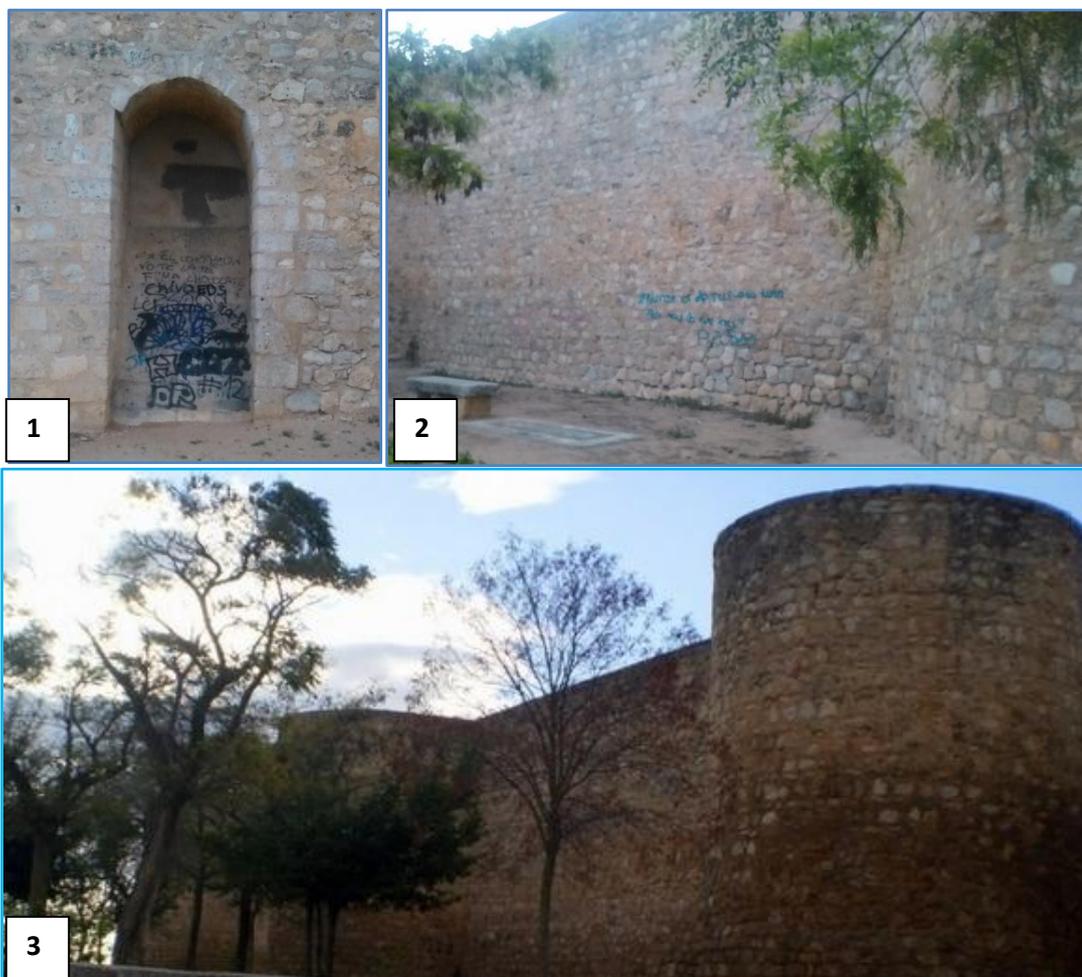
Fig. 4.17. Muestra de las patologías.

Las imágenes de la figura 4.17.1 y 4.17.2. muestran una serie de grafitis.

En la figura 4.17.3. podemos observar claramente el contraste de las pátinas, tanto la pátina ocre de la parte inferior y la pátina oscura de ensuciamiento en la parte superior.

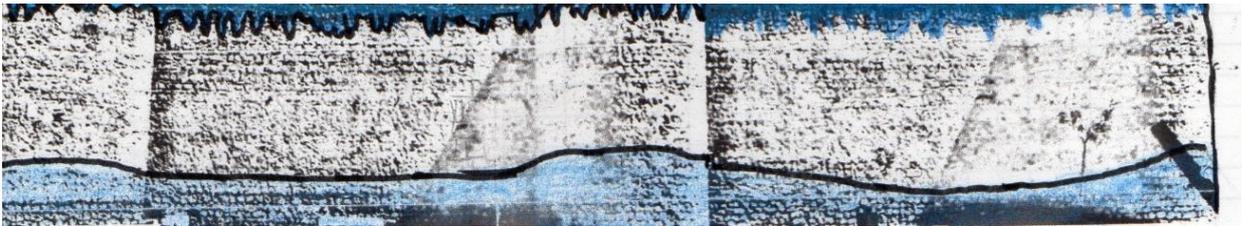
Alzado Oeste

Fig.4.18. Alzados Oeste del alcázar. Patologías presentes en el monumento.

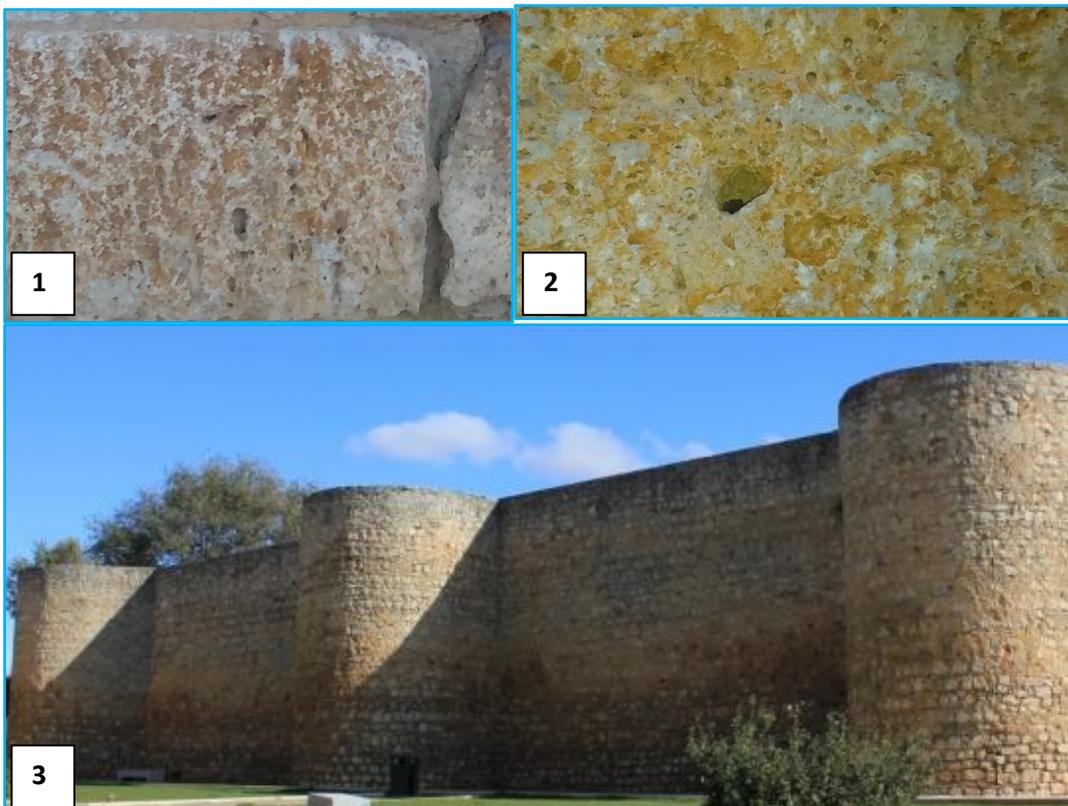
Fig. 4.19. Muestra de las patologías.

En las imágenes superiores 4.19.1 y 4.19.2. vemos en detalle la pátina sobre las rocas. En estas también se pueden ver pequeñas fisuras y perforaciones.

En la imagen inferior 4.19.3. podemos ver la pátina ocre inferior y la pátina de ensuciamiento por la humedad en la parte superior de la estructura.

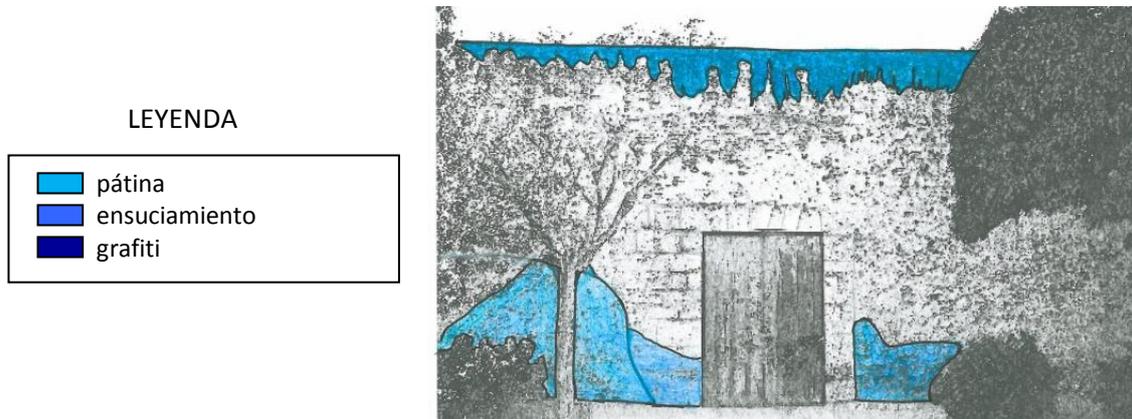
Alzado Norte

Fig.4.20. Alzados Norte del alcázar. Patologías presentes en el monumento

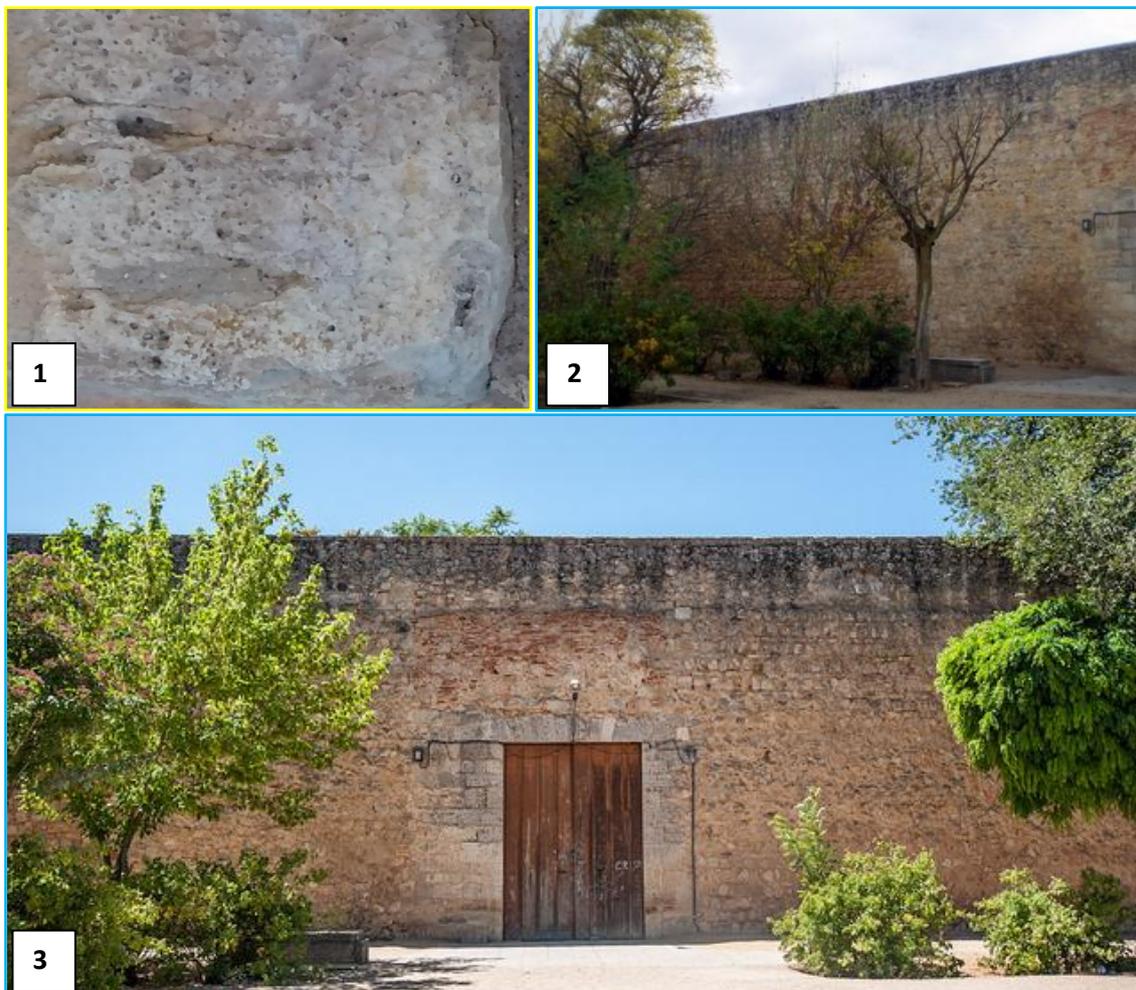
Fig. 4.21. Muestra de las patologías.

La figura 4.21.1 muestra las fisuras y las perforaciones en una caliza de la estructura.

La pátina ocre aparece muy destacada en la figura 4.21.2.

La ya mencionada pátina de ensuciamiento por humedad es muy evidente sobre la portada Norte (fig.4.21.3).

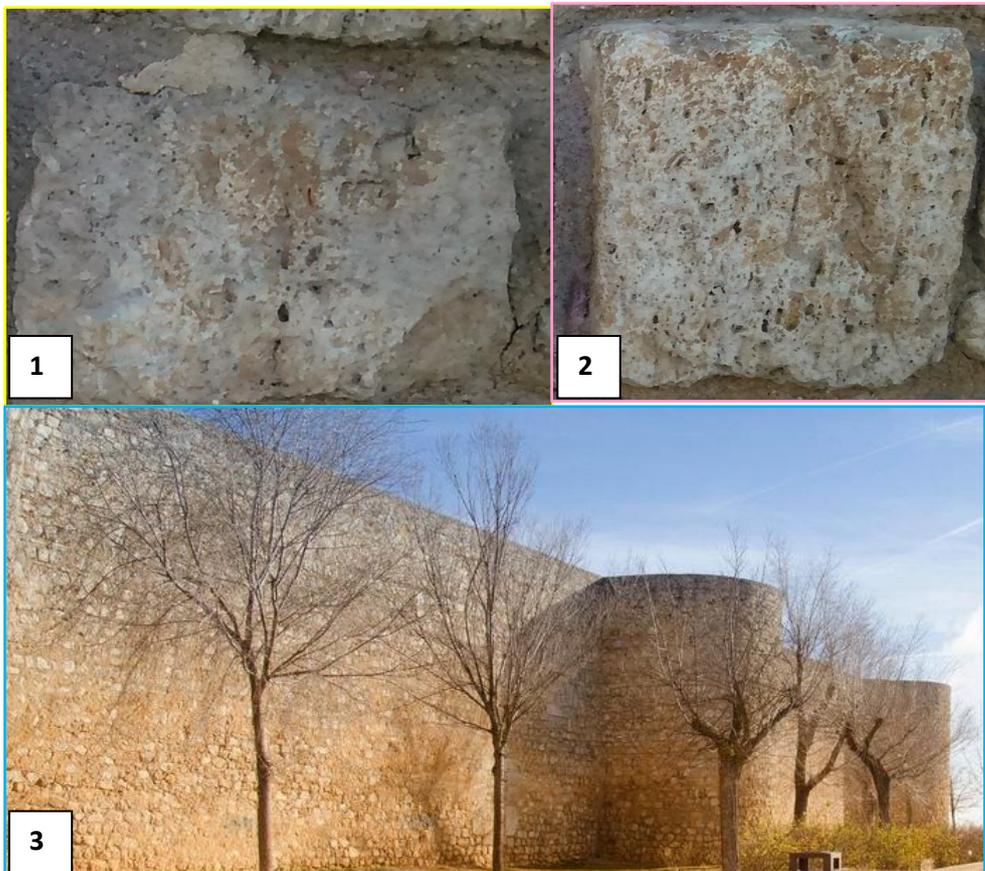
Fig.4.23 .Muestra de las patologías.

La figura 4.23.1 y 4.23.2. muestra las fisuras y las perforaciones en una caliza de la estructura.

La pátina ocre aparece como en las figuras 4.19.3 y 4.21.2 en la figura 4.23.3. Pero en este alzado, alzado Sur la pátina ocre no es tan intensa como en los anteriores.

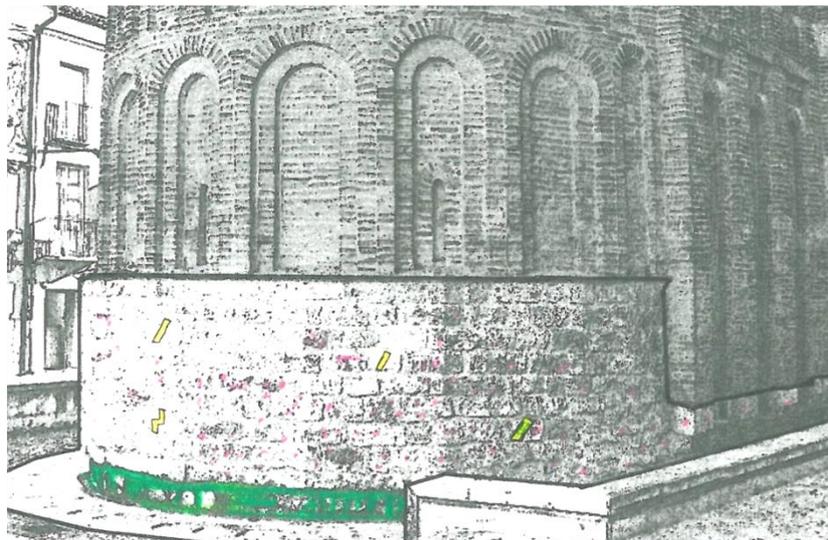
Fig.4.26. Alzado Noreste San Lorenzo. Patologías presentes en el monumento.

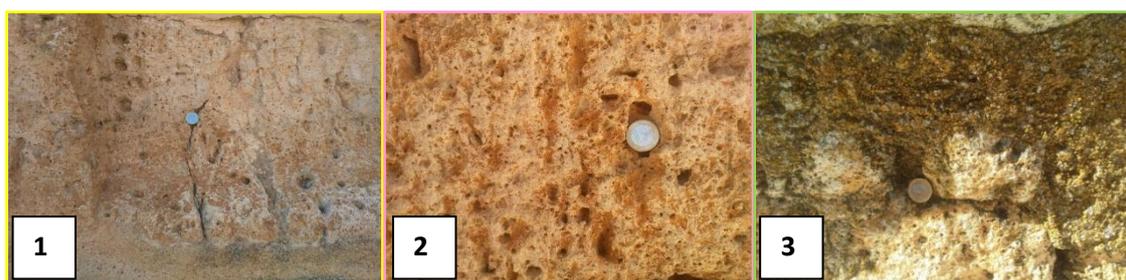
Fig.4.27 .Muestra de las patologías.

Los tres tipos de patologías que aparecen en la iglesia están expuestos en la figura.4.27.

En este monumento solamente aparecen patologías en el zócalo de caliza. Dentro de esta se desarrollan fisuras como la mostrada en la figura 4.27.1.

La caliza muestra perforaciones que se pueden ver en las tres imágenes de la figura 4.27. aunque en la que se ven más claramente es en la central. Por último en la base del zócalo hay una pátina biológica formada por líquenes que se dan sobre la caliza.

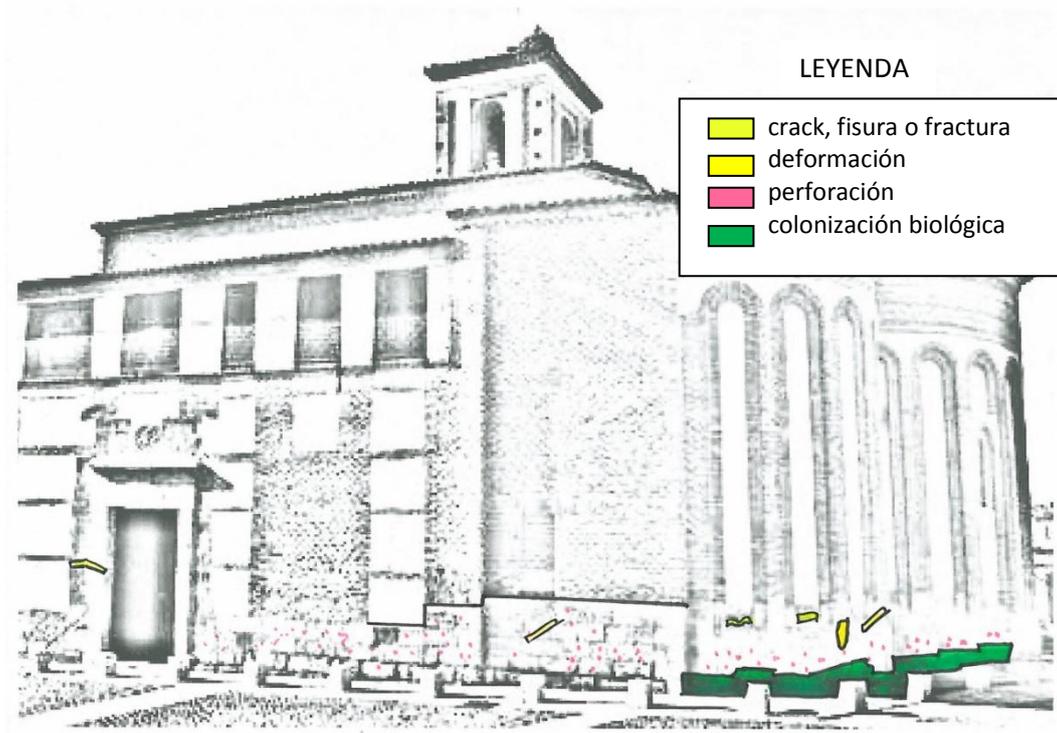
Fig. 4.30. Alzado Sureste San Salvador. Patologías presentes en el monumento

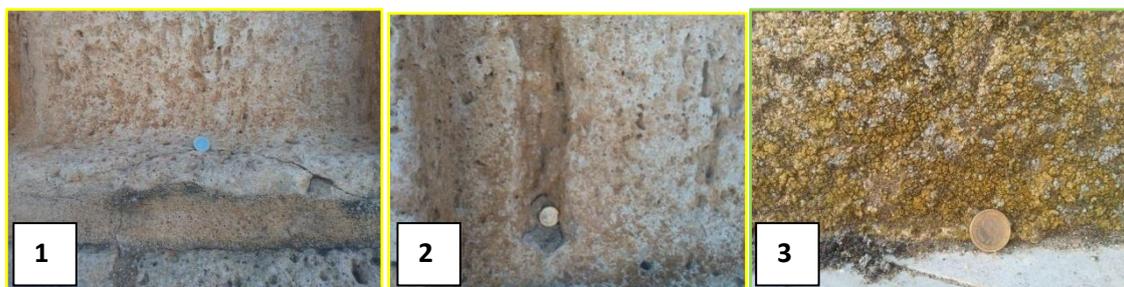
Fig.4.31..Muestra de las patologías.

Las patologías que esta iglesia presenta no son de gran relevancia de hecho son muy similares a las de San Salvador.

Las más abundantes son las oquedades o perforaciones y pequeñas fisuras propias de la caliza. También hay algunas de mayor longitud como la que aparece en la figura 4.31.1.

La más evidente es la aparición de líquenes que recubren una gran extensión de la parte inferior del zócalo en lado Este del monumento.(fig.4.31.3)

También en el zócalo de la zona Este aparece una acanaladura centimétrica. (fig.4.31.2)

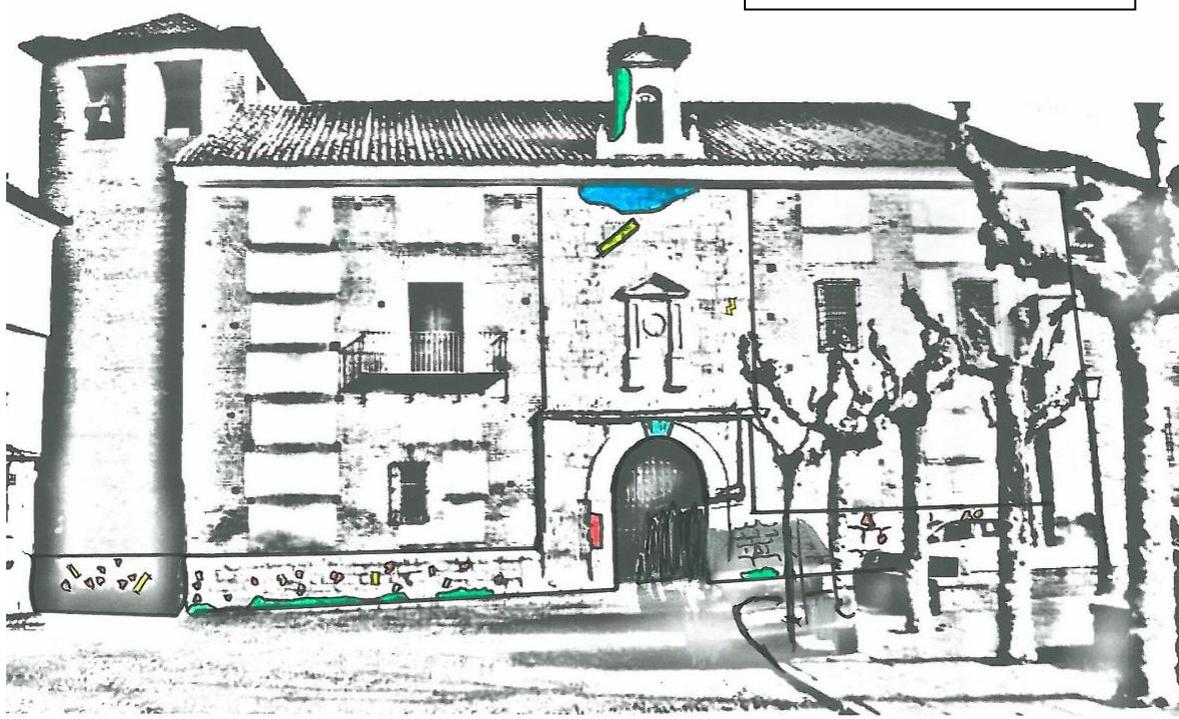
Fig. 4.34. Alzado Sur iglesia del Santo Sepulcro. Patologías presentes en el monumento.

En cuanto a patologías se refiere la iglesia del Santo sepulcro es poco más variada que las dos anteriores. Como ya es habitual aparecen las pequeñas fisuras y perforaciones en las calzas, también hay fisuras algo más prolongadas que atraviesan los sillares por completo.

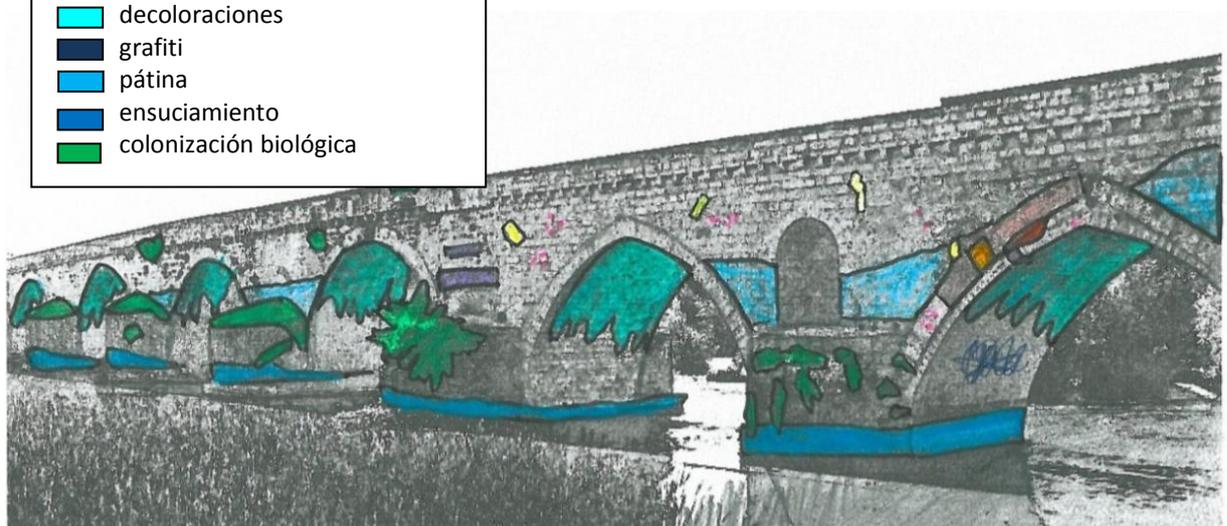
Fig.4.38. Alzado este puente románico. Patologías presentes en el monumento.

Como gran parte del puente permanece sumergido durante largos periodos de tiempo, tanto la cantidad de patologías como la gravedad de las mismas es mucho más elevada que en la mayor parte del resto de los demás movimientos.

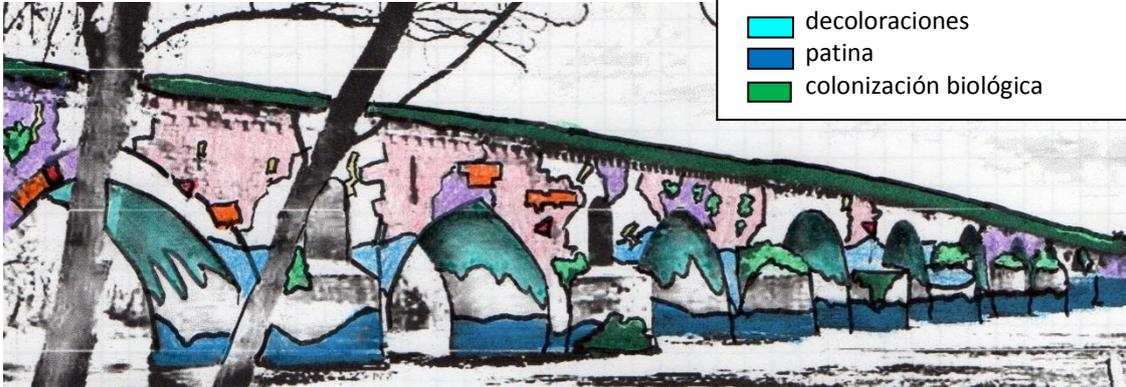
Fig.4.41. Alzado Oeste puente románico. Patologías presentes en el monumento

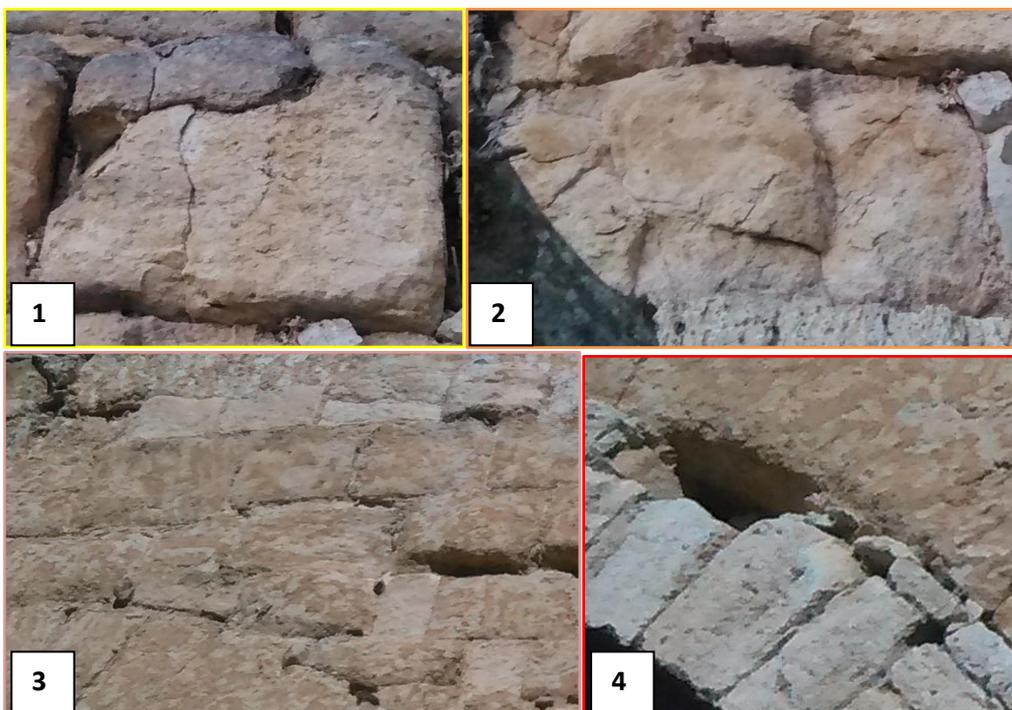
Fig.4.42. Muestra de las patologías.

La imagen 4.42.1 muestra una fisura dentro de un mismo sillar.

La desplazación se produce en varios puntos también a este otro lado del puente. La imagen 4.42.2. está localizada entre el ojo uno y dos debido a la accesibilidad pero también aparece en otros puntos aunque de forma menos intensa.

Debido sobre todo a las subidas y bajadas del caudal la desintegración de la arenisca está más presente a una altura media de la pared del puente (fig.4.42.3)

Aunque la fragmentación de la arenisca también aparece en varios puntos del puente donde es más evidente es en el punto medio de varios ojos. (fig. 4.42.4)

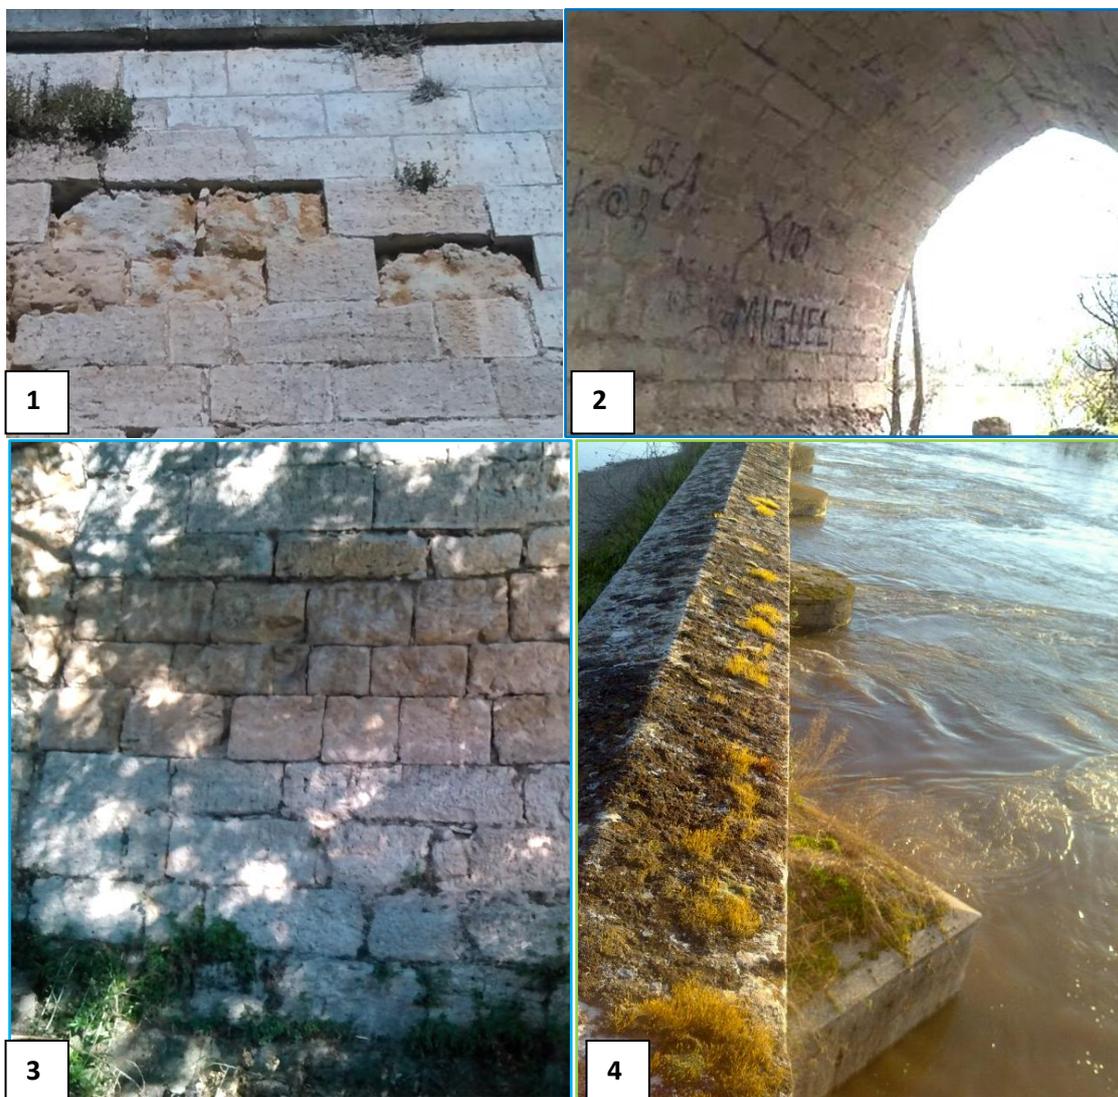
Fig.4.43. Muestra de las patologías.

El vaciado de sillares también aparece más a una altura media aunque entre el primer y segundo ojo se ve con mucha facilidad. (fig.4.43.1.).

La imagen 4.43.2. muestra los grafitis existentes en el último ojo, el 24.

De este lado también aparece la pátina ocre a una altura media del puente, tal y como muestra la imagen 4.43.3. En la parte inferior de esta imagen vemos como se ha desarrollado cierta vegetación en la arenisca.

La imagen 4.43. está realizada desde la parte superior del puente en febrero cuando el caudal era bastante elevado. En ella podemos apreciar líquenes, musgo y de más vegetación.

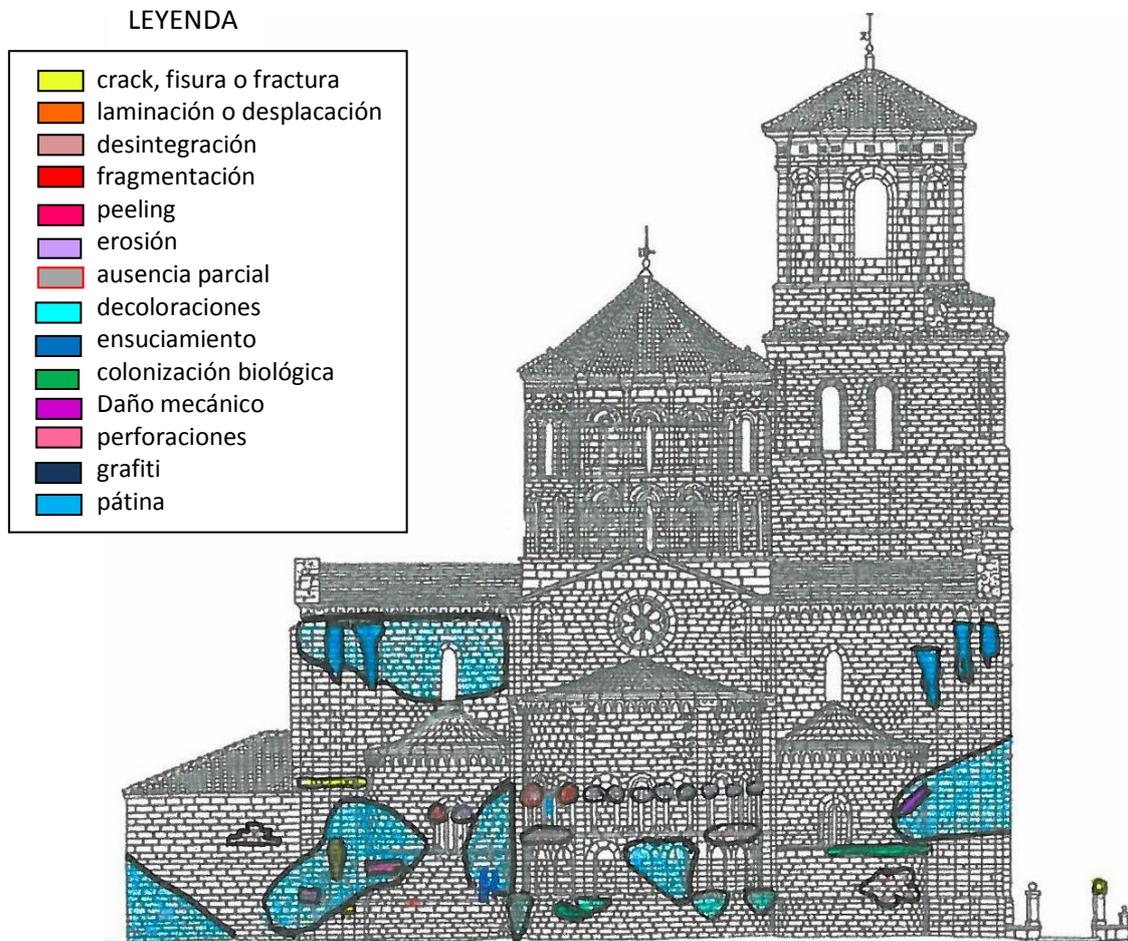
Fig. 4.46. Alzado Este Colegiata. Patologías presentes en el monumento.

La colegiata es el monumento de más envergadura de la ciudad y además el que más variedad de patologías nos proporciona. Esto es debido en parte porque podemos acceder a distintos alzados y no sólo a la fachada como ocurre en otras edificaciones aquí expuestas.

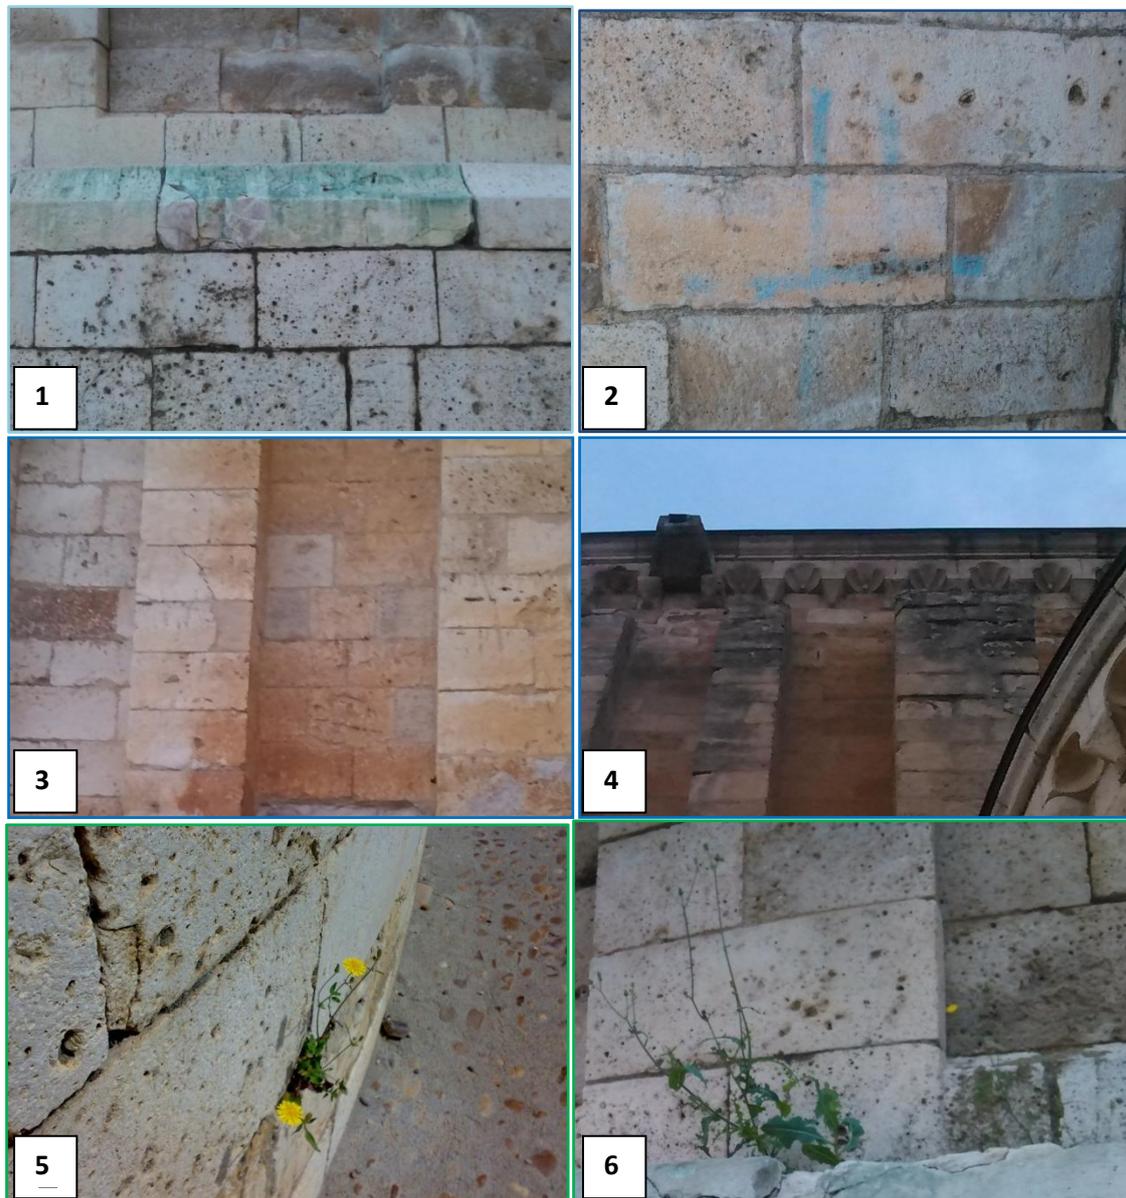
Fig.4.49. Muestra de las patologías.

En la parte superior del zócalo de caliza del ábside central encontramos decoloración. Tinción debida a compuestos de cobre procedentes de los canalones de las gárgolas (fig.4.49.1).

En la mitad inferior del ábside meridional hay un grafiti (fig.4.49.2).

La pátina dorada que caracteriza este monumento (fig.4.49.3) se da tanto en la caliza como en la arenisca.

El ensuciamiento por humedad se produce en la parte superior de las columnas(fig.4.49.4).

La colonización biológica está representada por líquenes en la caliza en la parte más al norte del ábside septentrional y por vegetación desarrollada sobre la caliza del ábside central (fig4.49.5 y 4.49.6).

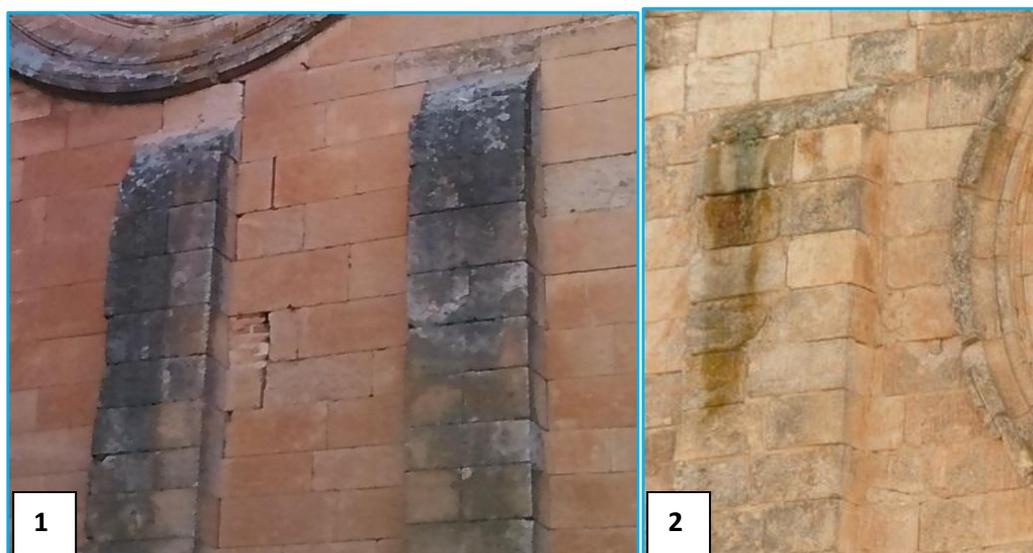
Fig.4.55.. Muestra de las patologías.

La figura 4.55. muestra la pátina de ensuciamiento en las columnas del alzado Sur.

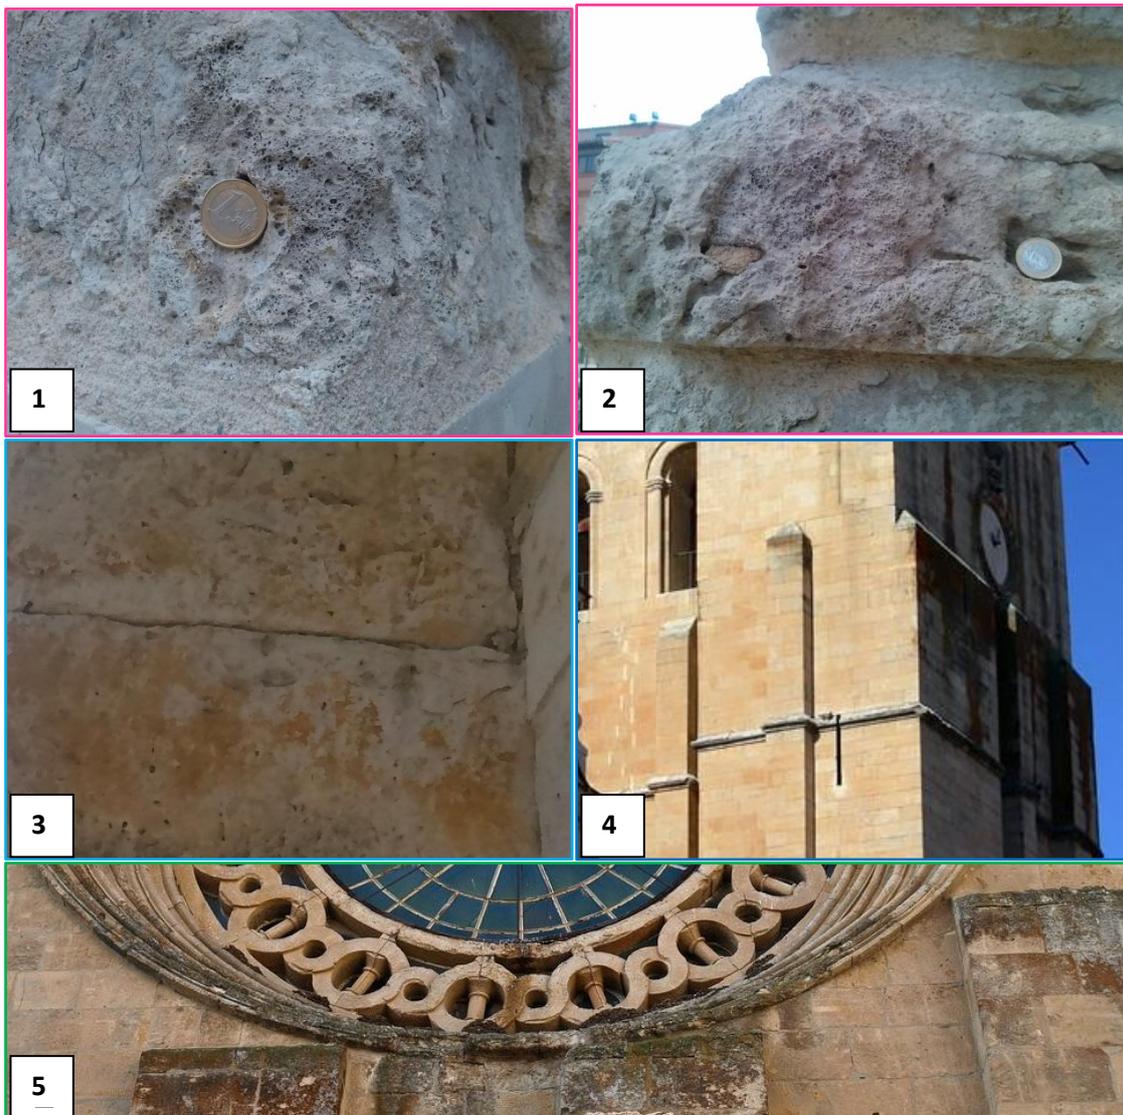
Fig.4.62. Muestra de las patologías

Las imágenes 4.62.1 y 4.62.2. se localizan junto a la portada principal, en concreto, en la esquina derecha a la altura de la repisa. En ellas se observan unas muy pequeñas perforaciones.

La imagen 4.62.3. muestra en detalle la pátina dorada cubriendo la caliza.

Aparece pátina de ensuciamiento bajo el reloj (fig.4.62.4) y en las columnas de la izquierda

La colonización biológica viene representada por líquenes bajo el rosetón en las columnas de la izquierda (fig.4.62.5)

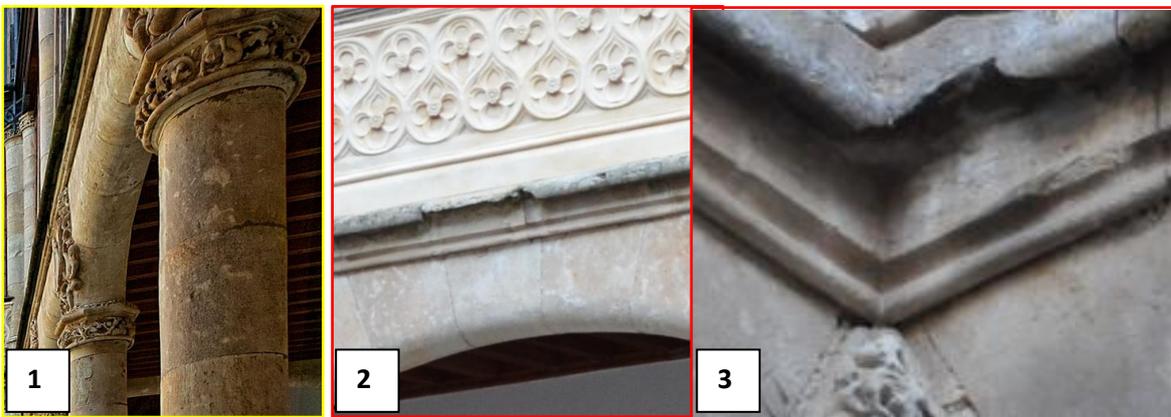
Fig.4.81. Muestra de las patologías

En la imagen 4.81.1. vemos una fisura horizontal que atraviesa la columna de arenisca
