UNIVERSIDAD DE SALAMANCA

TRABAJO FIN DE CARRERA
**LA PIEDRA EN LOS MONUMENTOS DE LA
CIUDAD DE TORO.
GEOTURISMO.**

SUSANA MARTÍN ALFAGEME

2015

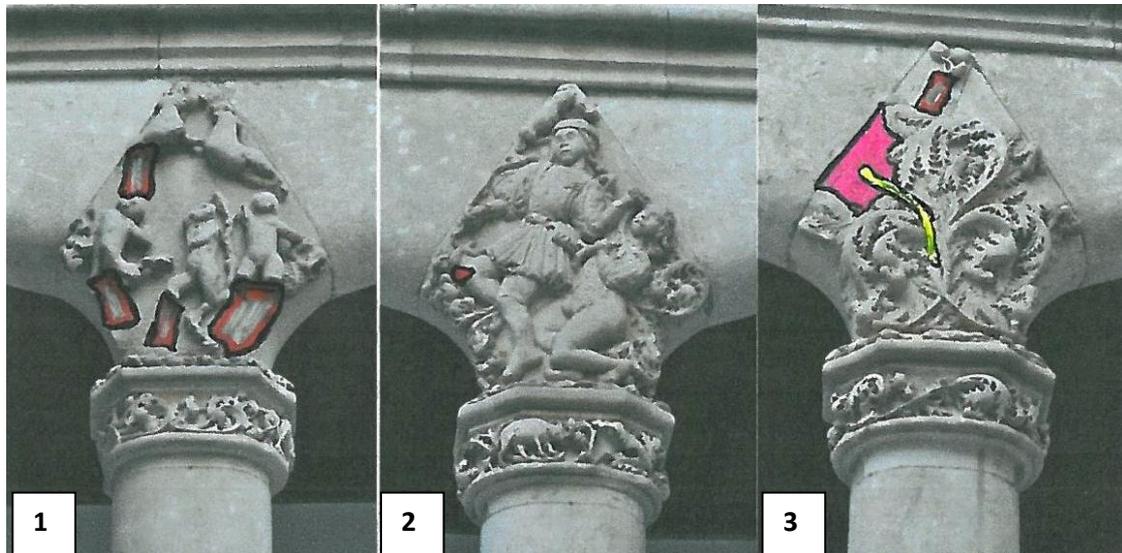
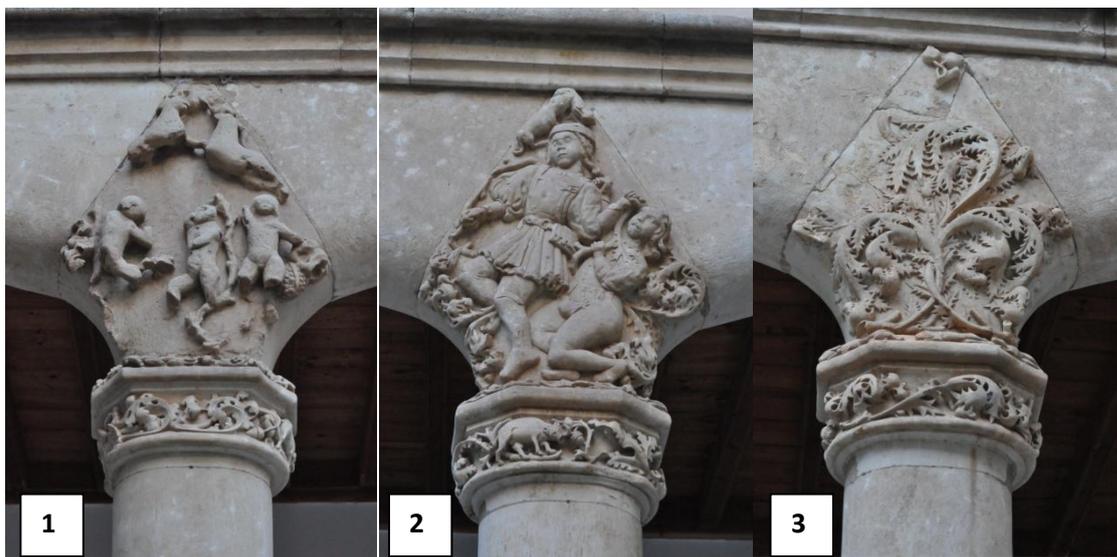
Fig.4.83. Muestra de las patologías

En el dintel 1, vemos la ausencia de las piernas de las imágenes y las patas de los ciervos

En el dintel 3, vemos la ausencia del entramado en la parte superior, una pequeña fisura diagonal y peeling en la parte superior izquierda.

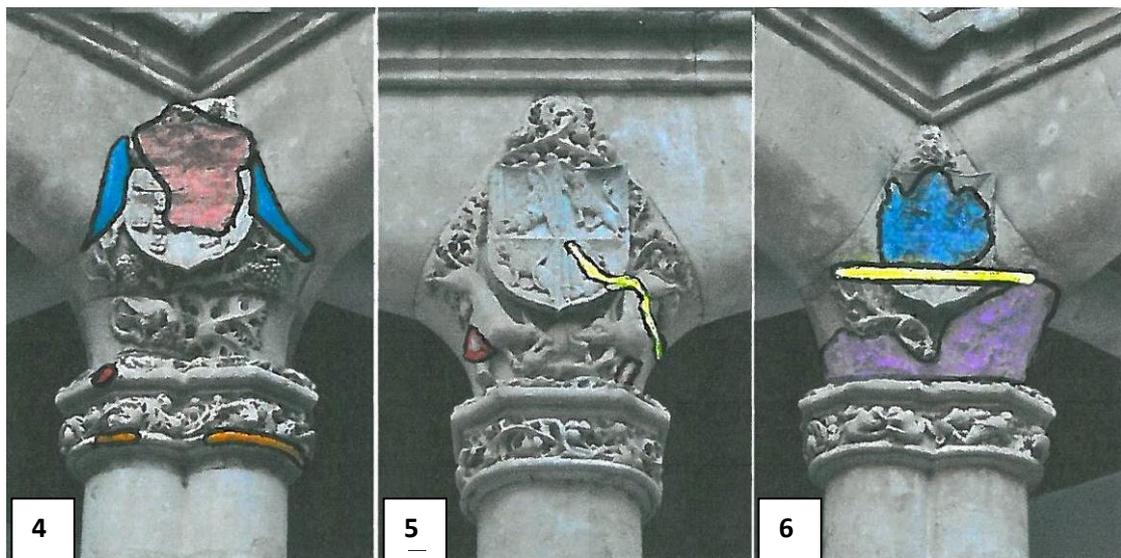
Fig. 4.84. Patologías presentes en el monumento

En el dintel 4 vemos como se ha degradado la parte central del escudo , una pequeña fragmentación bajo el dintel , pátina de ensuciamiento a ambos lados del escudo y descamación de la arenisca en la parte inferior

En el dintel 6 hay una fisura horizontal que lo atraviesa por completo, bajo el escudo erosión en el enramado

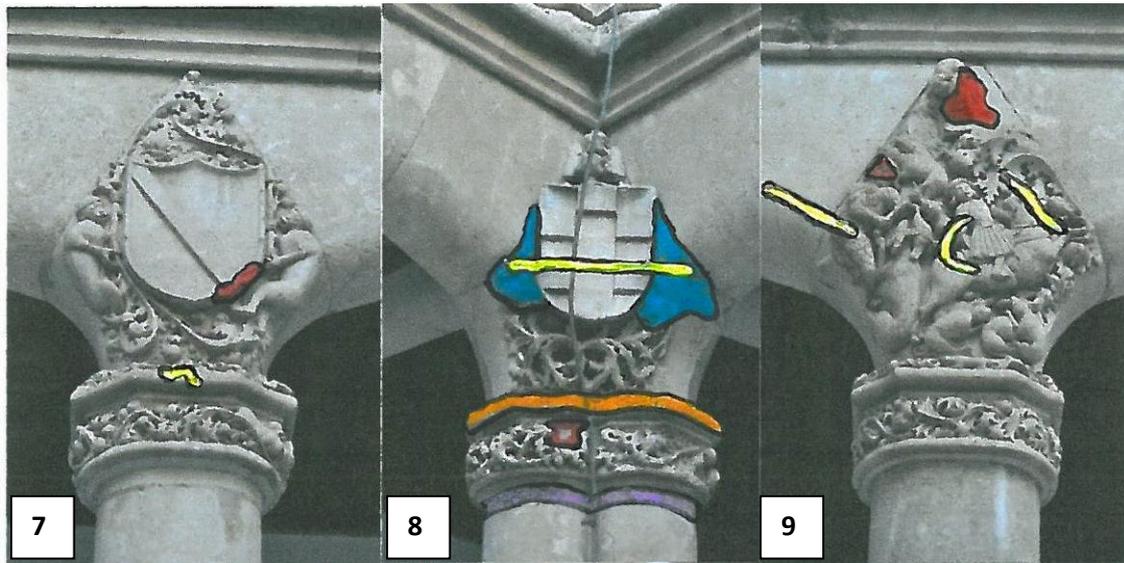
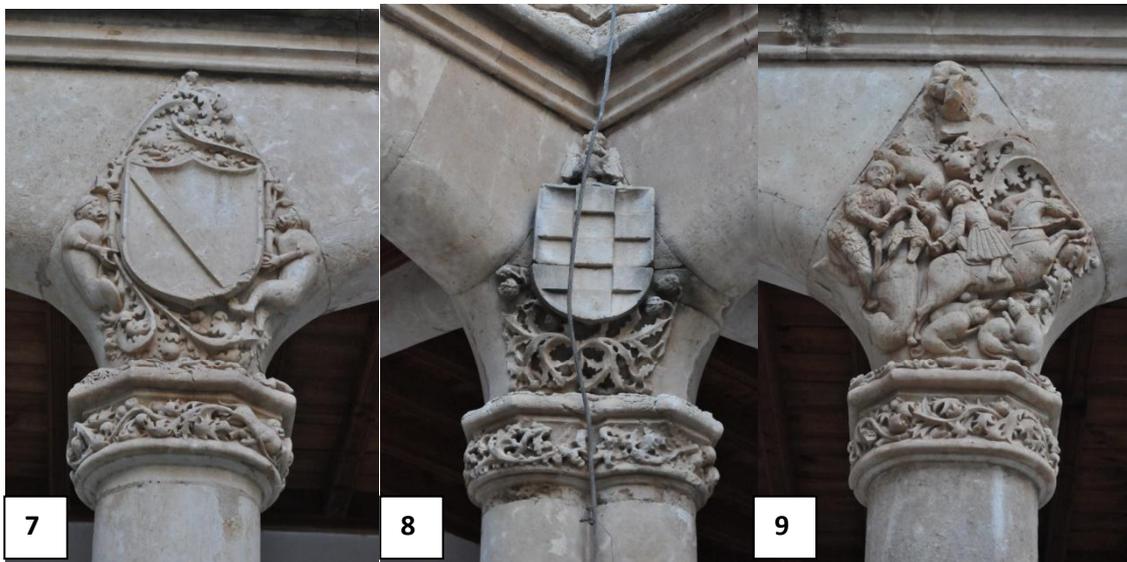
Fig.4.87. Muestra de las patologías

En el dintel 7 hay una pequeña fisura bajo el escudo y fragmentación de este en el lado inferior derecho del escudo.

En el dintel 9 tenemos varias pequeñas fisuras, la ausencia de las hojas en la parte superior y una fragmentación también en la parte superior.

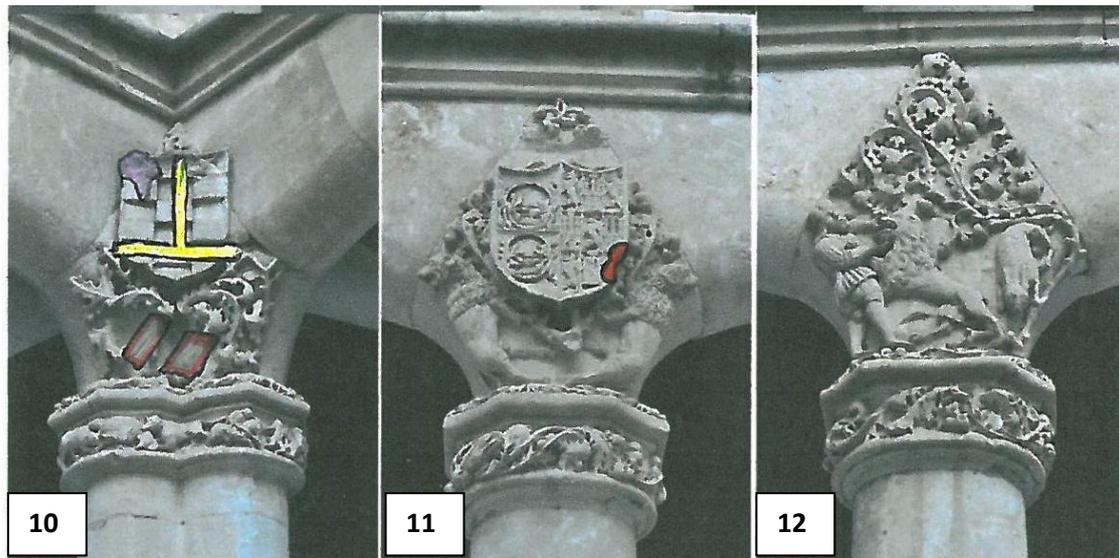
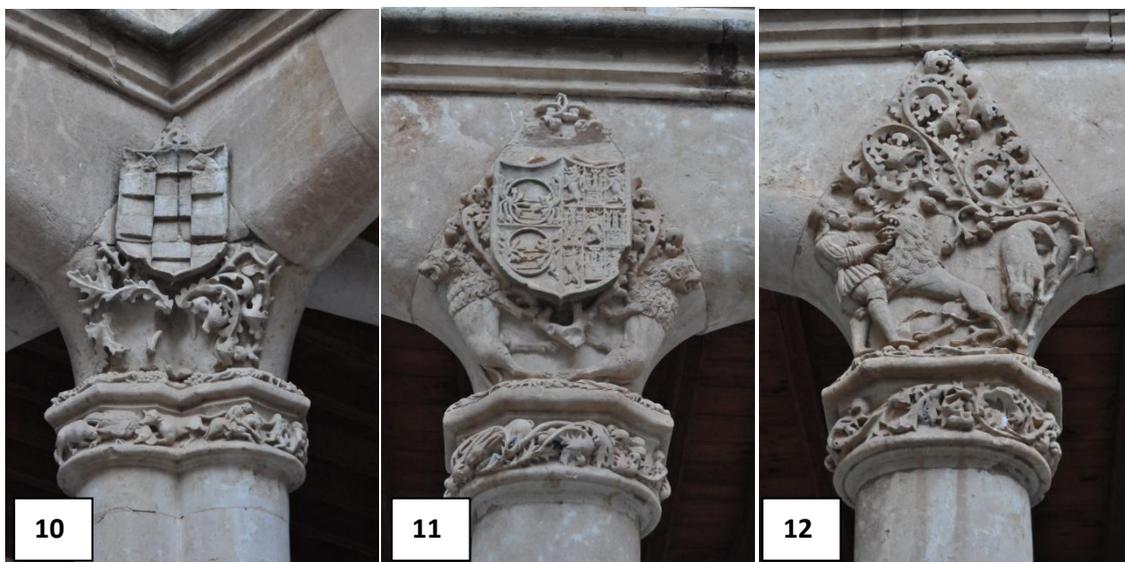
Fig.4.89. Muestra de las patologías

En el dintel 10 vemos la ausencia del enramado, una fisura vertical y una horizontal que se juntan en el centro del escudo y la esquina superior izquierda del escudo está erosionada.

Y el dintel 12 no presenta patologías.

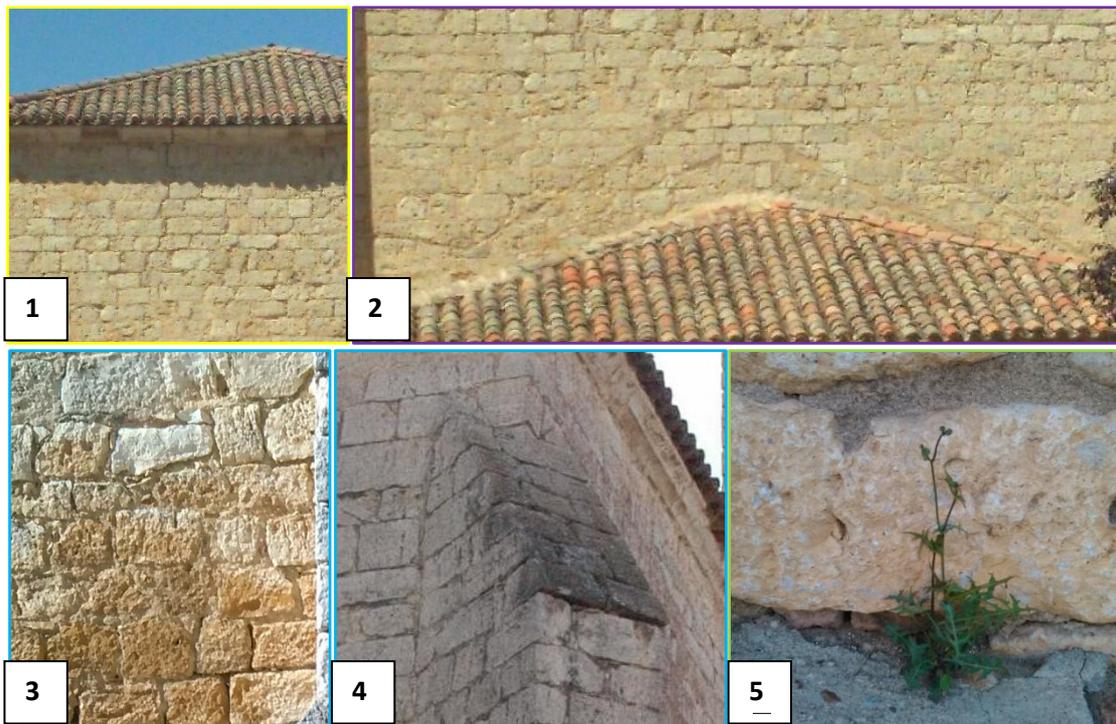
Fig.4.99. Muestra de las patologías

La imagen 4.99.1.muestra como en el centro de la parte superior de la fachada Este se desarrolla una fisura vertical.

Un gran ejemplo del daño mecánico se da en la parte superior de esta fachada y ha sido producido por haber existido otros tejados (fig.4.99.2.)

Desde este alzado se aprecia también la pátina ocre en el alzado norte (fig.4.99.3)

También hay pátina de ensuciamiento en la parte superior de las columnas (fig.4.99.4)

En la imagen 4.99.5.se muestra vegetación desarrollada en la caliza de la base de la estructura.

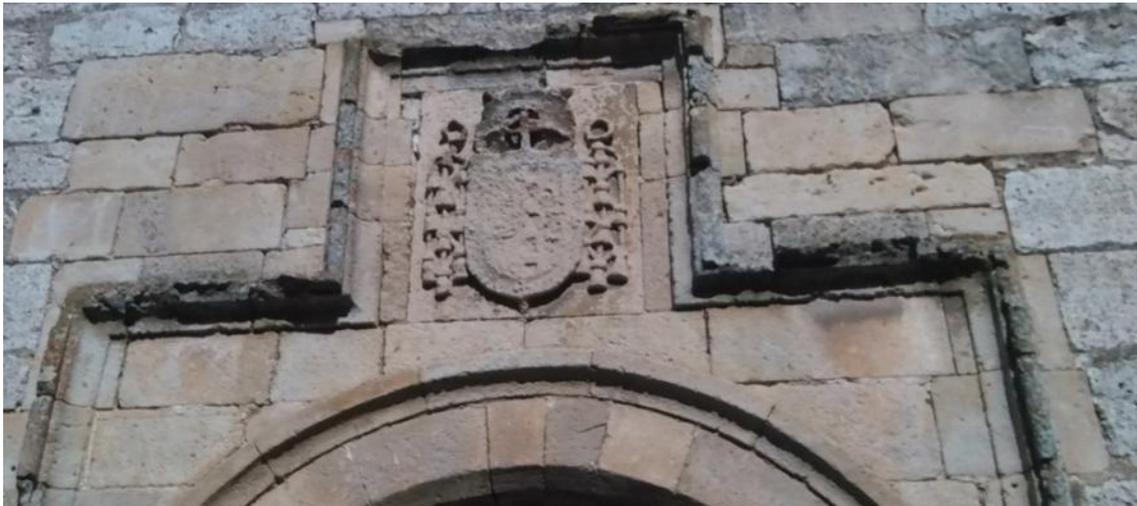
Fig.4.103. Muestra de las patologías.

La imagen 4.103.muestra las patologías que se producen en la arenisca de la portada oeste :
Vemos la abrasión en la arenisca del escudo.

También podemos ver como la hornacina se ha fragmentado en la repisa a los laterales del escudo y también en la zona central, sobre el mismo

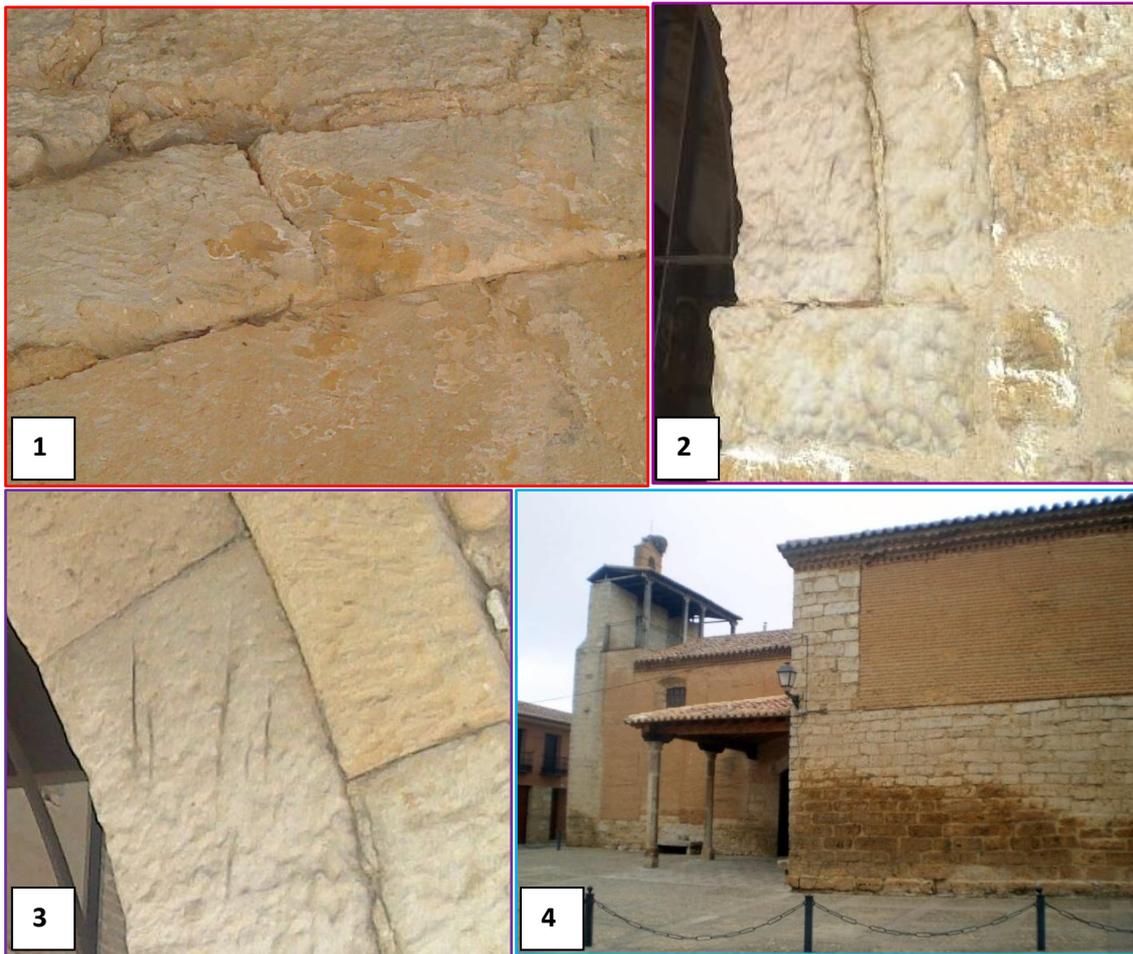
Fig.4.107. Muestra de las patologías

La imagen 4.107.1 muestra el peeling en la arenisca de la portada derecha.

La erosión diferencial provoca un vaciado en los sillares de la misma portada al lado derecho. (fig.4.107.2.)

La imagen 4.107.3. muestra las incisiones antropológicas en la arenisca que están al lado derecho pero que aparecen a ambos lados de la portada derecha.

Desde lejos la pátina ocre en la esquina inferior izquierda y en parte inferior derecha se ve claramente (fig.4.107.4.)

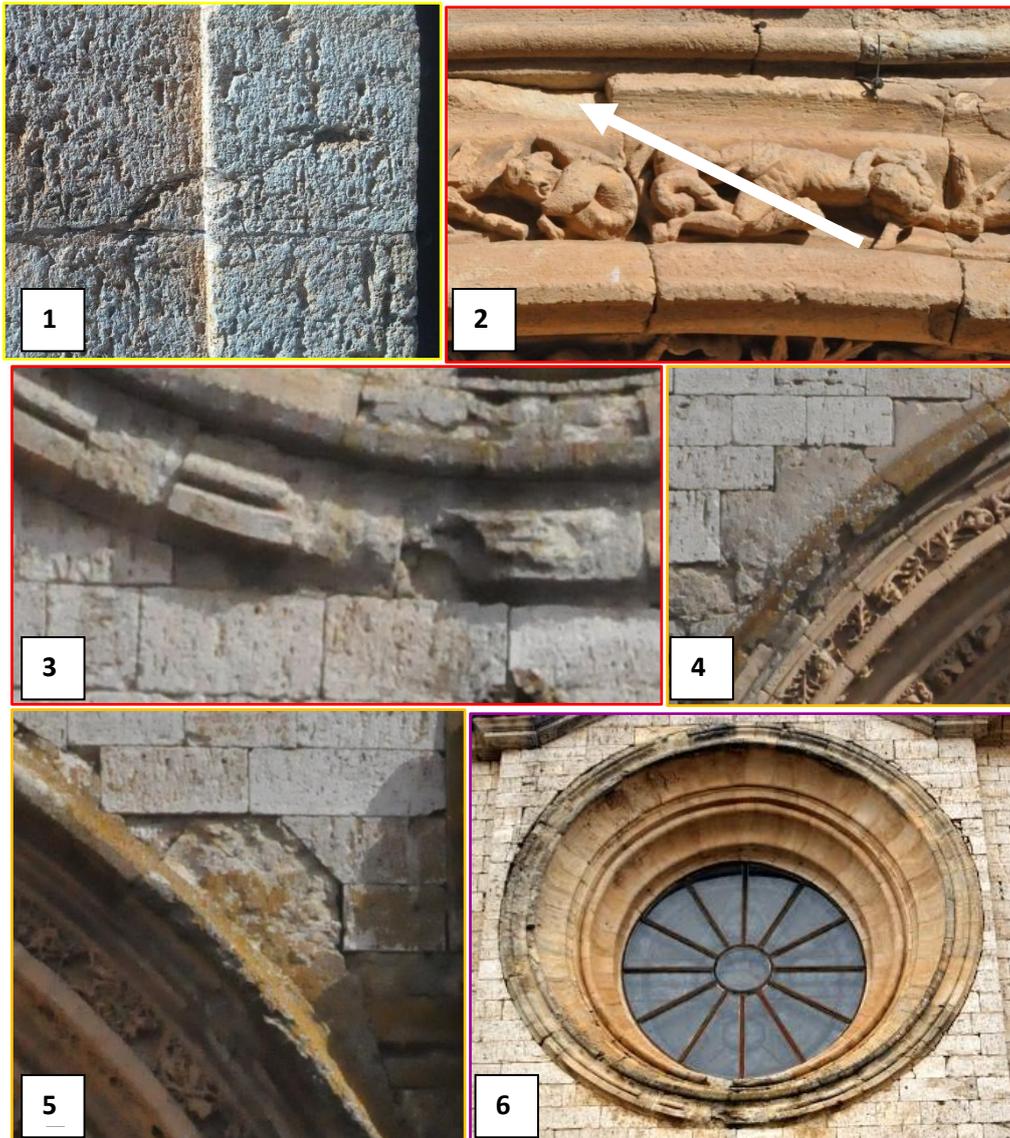
Fig.4.112. Muestra de las patologías.

La imagen 4.112.1.muestra una pequeña fisura en varios sillares de caliza.

La imagen 4.112.2. muestra un ejemplo de la fragmentación en la arenisca en la portada.

La imagen 4.112.3.también muestra la fragmentación, pero esta vez en la parte inferior del rosetón.

En la imagen 4.112.6 vemos el rosetón en cuya parte interna vemos la abrasión de la arenisca y en la externa pequeñas fragmentaciones(en detalle en la 4.112.3.) y zonas de ensuciamiento.

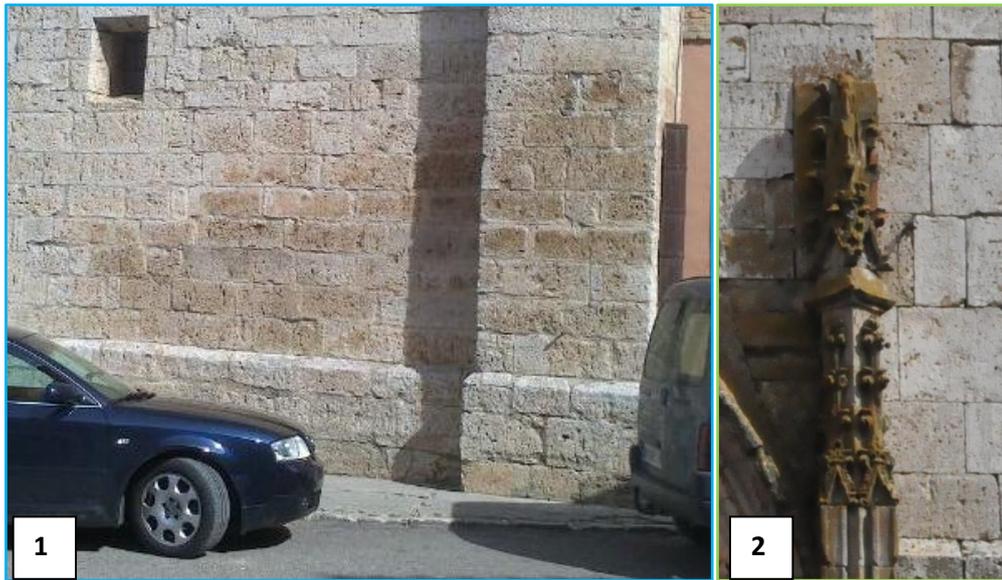
Fig.4.113. Muestra de las patologías.

La imagen 4.113.1 muestra la pátina ocre sobre la caliza de la parte inferior de la pared derecha a distancia y en la 4.113.2. la aparición de líquenes sobre la caliza de los dinteles.

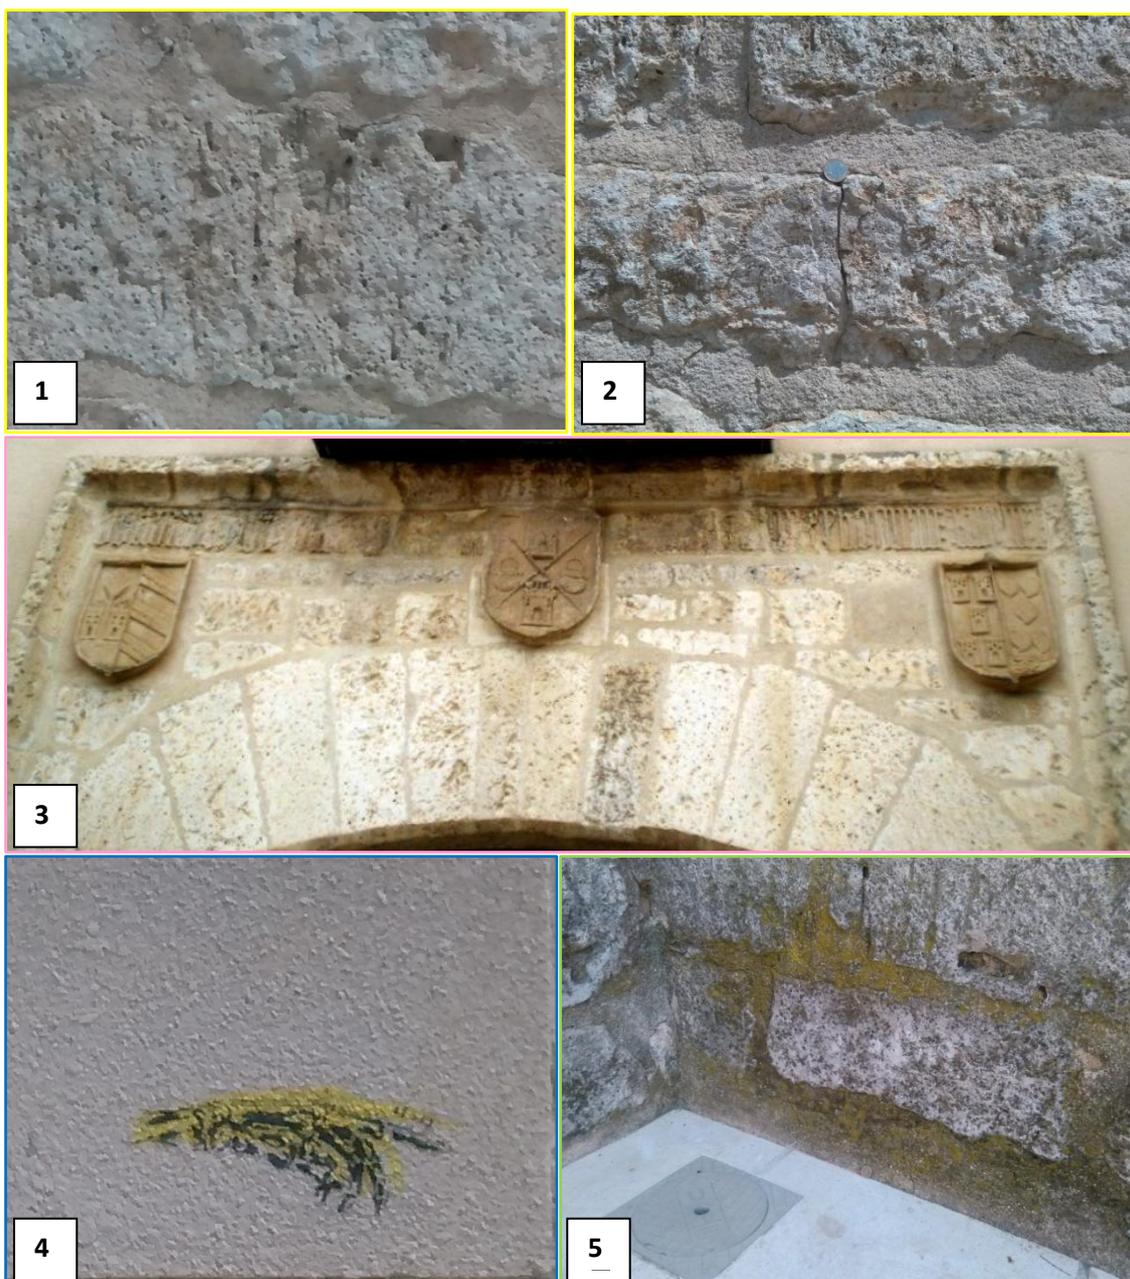
Fig.4.117. Muestra de las patologías.

Las imágenes 4.117.1 y 4.117.2. muestran fisuras en la caliza. La primera pequeñas fisuras y la segunda una fisura perpendicular que atraviesa el sillar por completo.

La parte superior de la portada está repleta de pequeñas perforaciones como muestra la figura 4.117.3.

La imagen 4.117.4. muestra uno de los dos grafitis existentes a ambos lados de la portada sobre el mortero.

Aparecen líquenes en la parte inferior de la fachada aunque aparecen también sobre los sillares, donde hay más acumulación es entre los sillares. (fig.4.117.5)

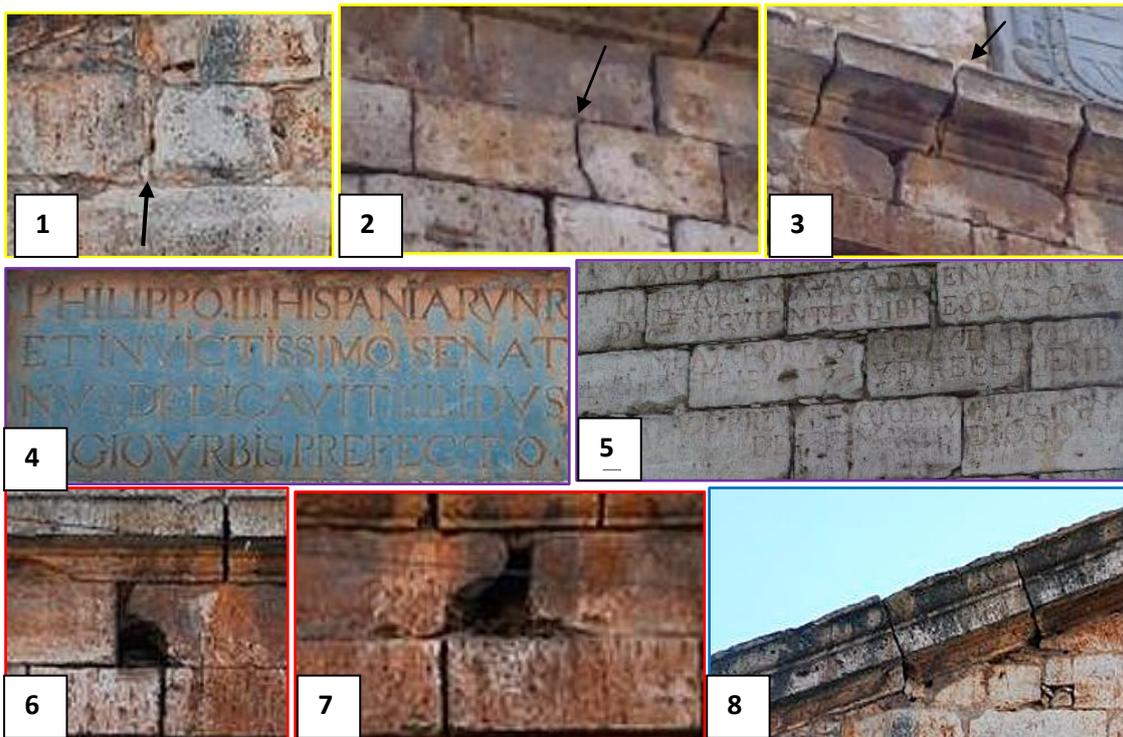
Fig.4.129. Muestra de las patologías.

Las imágenes 4.129.1, 4.129.2. y 4.129.3. muestran todas fisuras verticales en la caliza que dividen por completo un sillar en dos.

Las imágenes 4.129.4 y 4.129.5. muestran grabados considerados como daño mecánico antrópico según glosario *ICOMOS International Scientific Committee for Stone (ISCS) 2008*. La primera en pizarra y la segunda en caliza.

En el “tejado” vemos como se produce una pátina por ensuciamiento y la imagen 4.129.8.nos muestra una foto en detalle de esta.

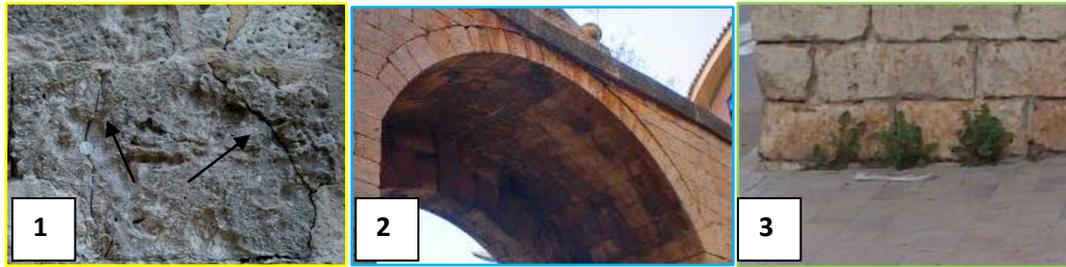
Fig.4.132. Muestra de las patologías.

Las imágenes de la figura 4.132. muestran ejemplo de las fisuras, la pátina de ensuciamiento y la colonización biológica. La 4.132.1. muestra un sillar de piedra caliza atravesado por dos fisuras; la 4.132.2. la pátina de ensuciamiento que aparece bajo el arco y la 4.132.3. vegetación desarrollada sobre la caliza en la base de la estructura.

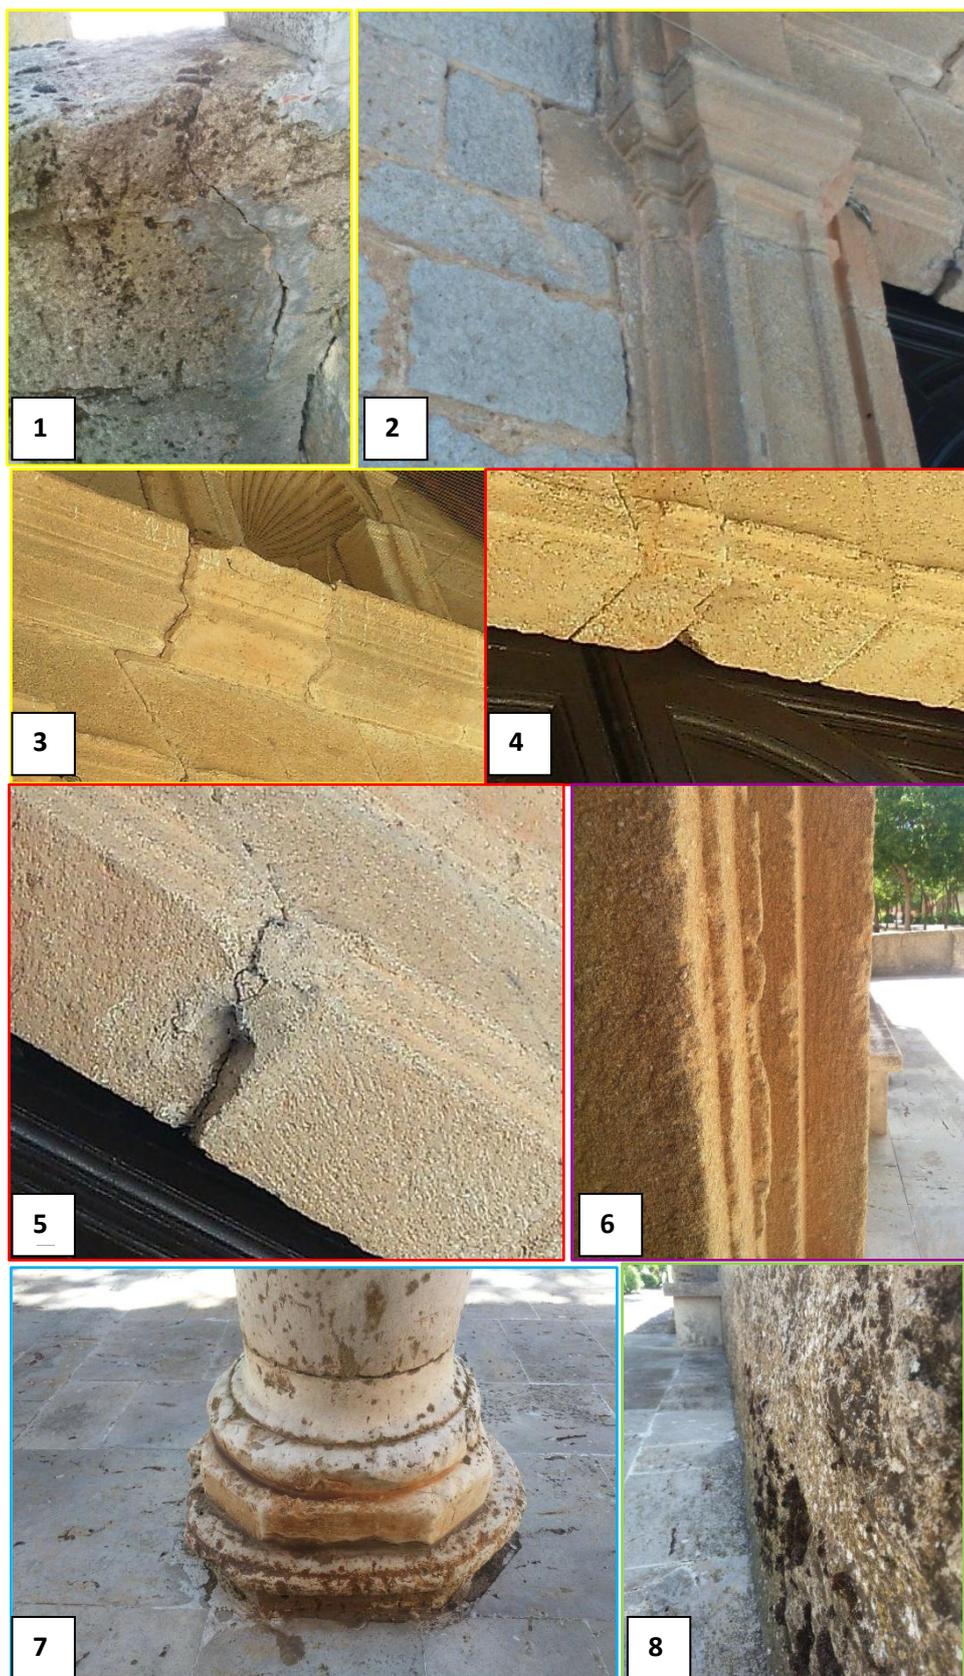
Fig.4.136. Muestra de las patologías.

Las imágenes 4.136.1, 3.123.2.y 3.123.3 muestran tres fisuras. En la imagen 4.136.1. vemos una fisura vertical de la caliza de un bloque de la entrada; en la 4.136.2. la fisura es horizontal y atraviesa el dintel izquierdo de granito silicificado y en la 4.136.3 lo que tenemos es una fisura vertical que atraviesa el granito silicificado situado bajo la hornacina.

En los pies de las columnas del porche vemos decoloración por óxidos (fig.4.136.7.).

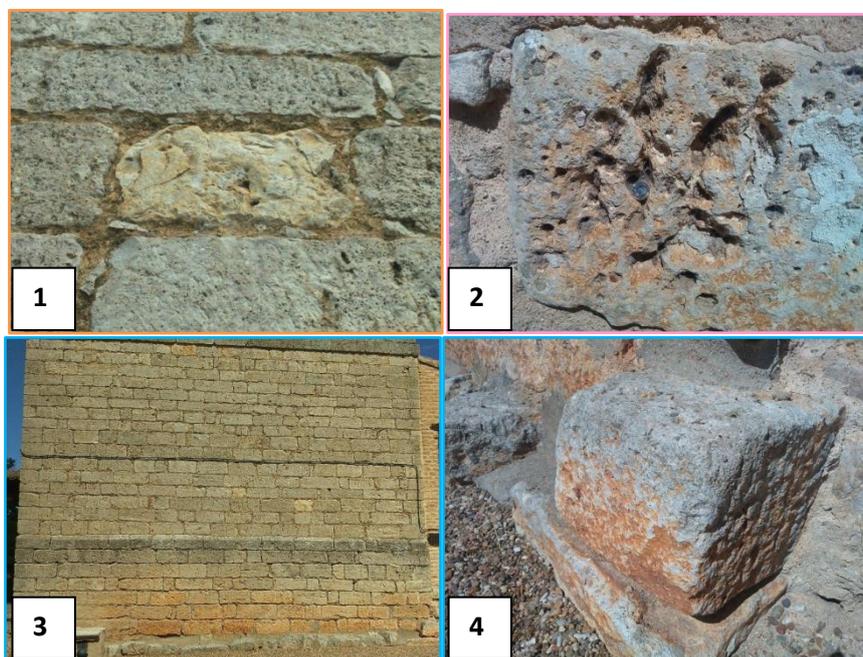
Fig.4.139. Muestra de las patologías.

La imagen 4.139.1. muestra la desplazación que se da a unos cuatro metros de altura en la pared oeste en un sillar en concreto. En el resto de los sillares que rodean a este se desarrollan pequeñas fisuras sin importancia dentro de los mismos sillares.

La imagen 4.139.2. muestra las perforaciones que hay en las calizas.

La imagen 4.139.3. y la 4.139.4 vemos la pátina ocre de la parte inferior a distancia y en detalle respectivamente.

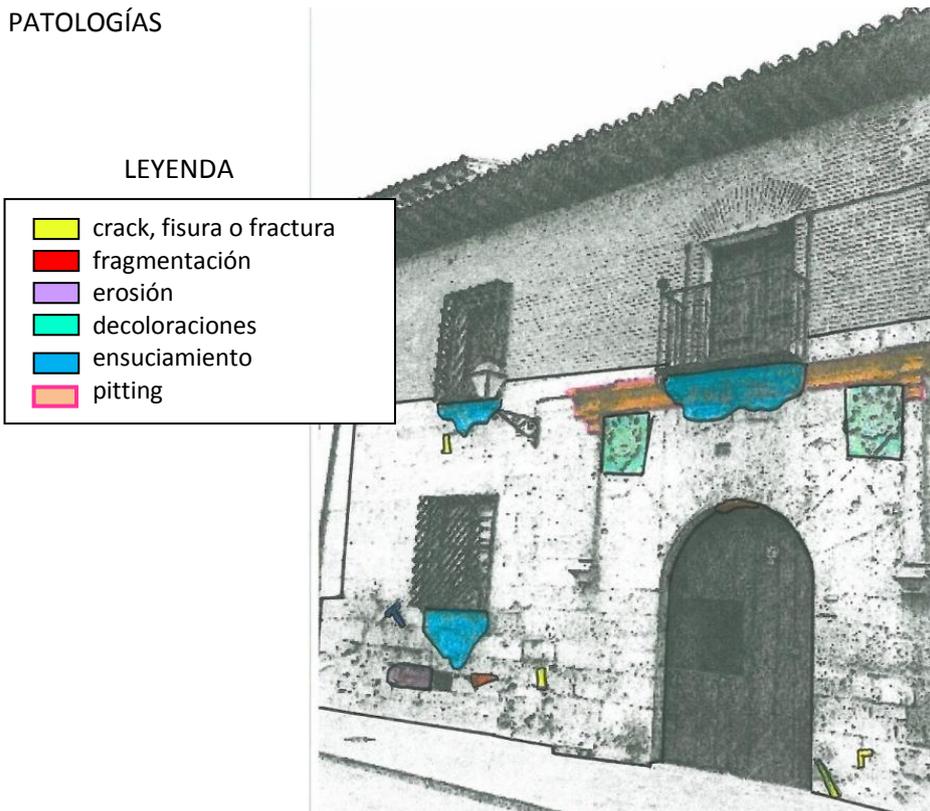
Fig. 3.146. Fachada de la casa de la Nunciatura. Patologías presentes en el monumento

Las imágenes 4.147.1 y 4.147.2. muestran fisuras y fracturas en varios sillares de caliza. La primera se sitúa junto a la ventana superior izquierda y la segunda en la parte inferior derecha junto a la puerta. Sobre la puerta (fig.4.147.3) y en el zócalo de caliza (fig. 4.147.4) encontramos fragmentación.

En la imagen 4.147.5., localizada bajo la ventana del piso inferior, vemos la pérdida de un componente, de forma que queda un hueco de gran tamaño, centimétrico. Además vemos el redondeamiento del sillar que lo contenía. Y si nos fijamos en esta misma imagen podemos ver una fragmentación en la unión de sillares.

El pitting o repicado aparece en los dinteles y en la repisa sobre la puerta, una muestra de este pitting lo exponemos en la imagen 4.147.6.

Las imágenes 3.144.7 y 4.147.8. muestran decoloración en los escudos en forma de escorrentía.

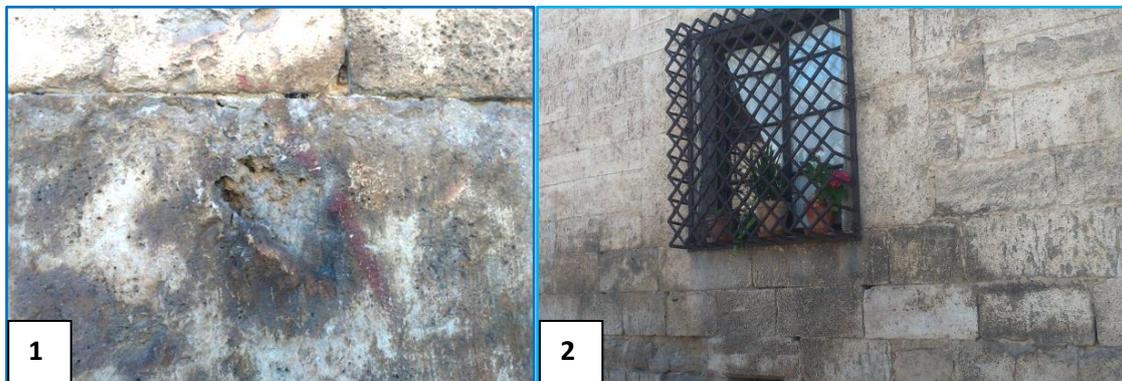
Fig.4.148. Muestra de las patologías.

La imagen 4.148.1. muestra restos de un grafiti en color rojo. El cual es difícil de apreciar, debido a que ha sido limpiado además se encuentra sobre una perforación y recubierto por la pátina de ensuciamiento oscura de la imagen 4.148.2.

Esta pátina de ensuciamiento que aparece bajo las ventanas la exponemos en la imagen 4.148.2, esta pátina se produce por sobre todo por el efecto de la humedad producida ya no solo por la lluvia y otros efectos climáticos, sino que se acrecienta por la escorrentía del riego de plantas domésticas.

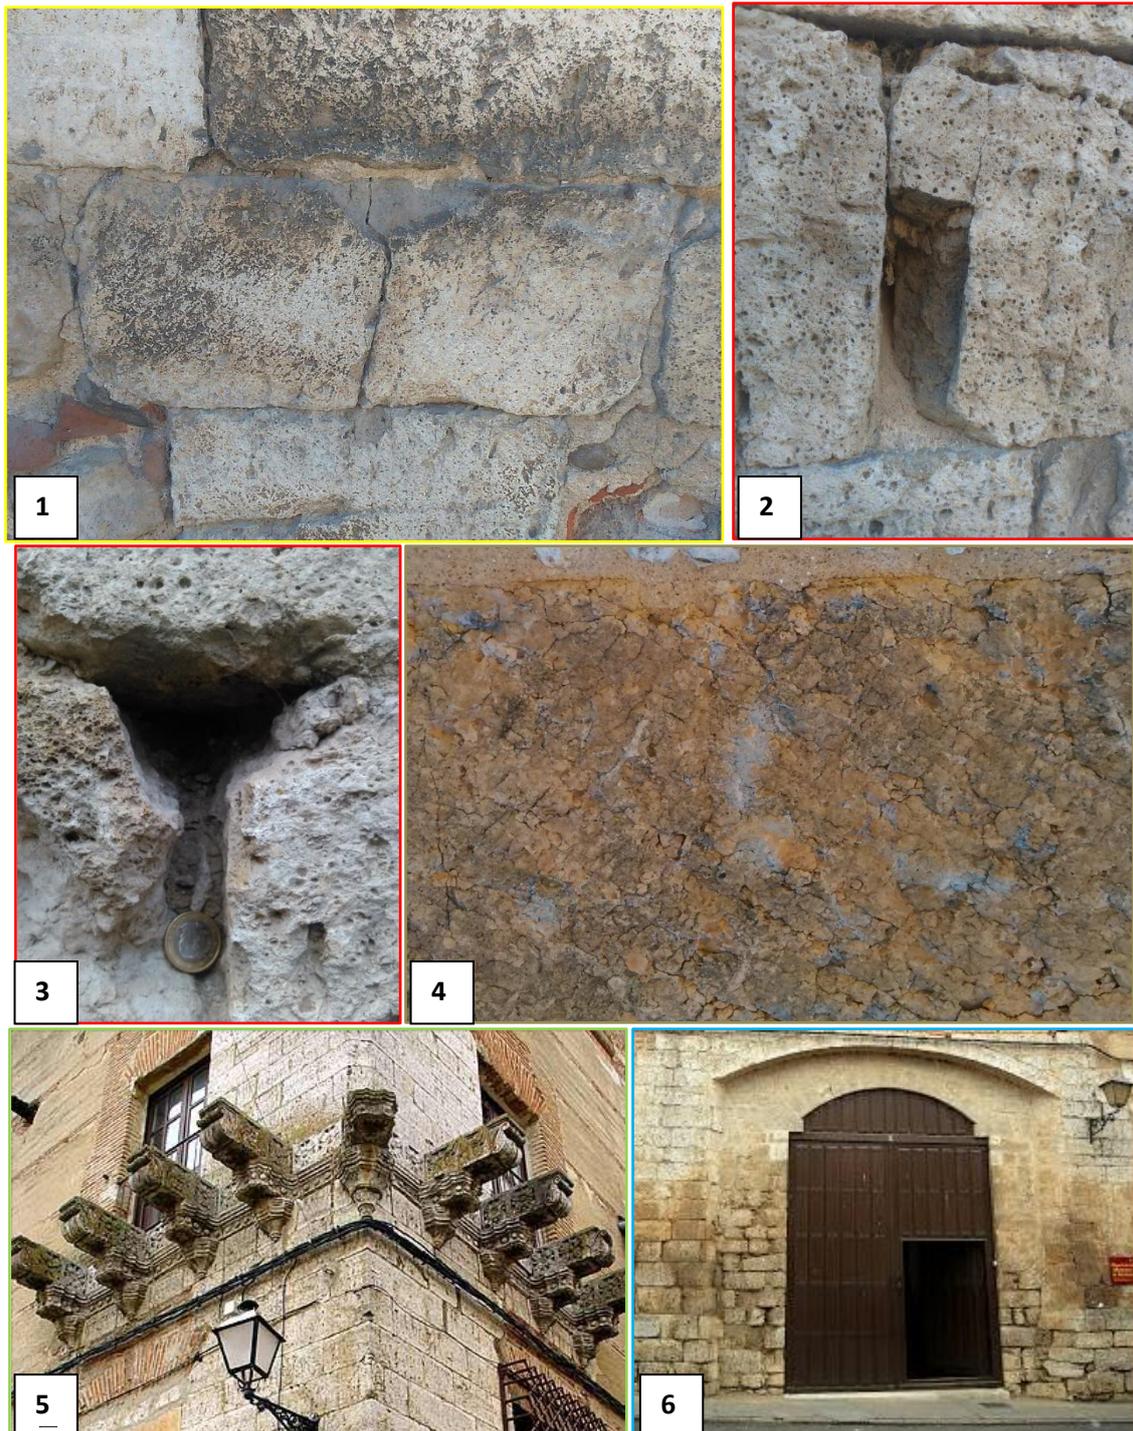
Fig.4.152. Muestra de las patologías.

La imagen 4.152.1. muestra una fisura vertical que atraviesa un sillar de caliza situado en el zócalo.

Bajo el balcón de la esquina derecha hay unos sillares que presentan microkarst (fig.4.152.4.)

La imagen 4.152.5. muestra los dinteles del esquinazo recubiertos de líquenes

En el zócalo, junto a la puerta (a ambos lados de esta) aparece una pátina ocre que recubre la caliza. Esta pátina la vemos en la imagen 4.152.6.

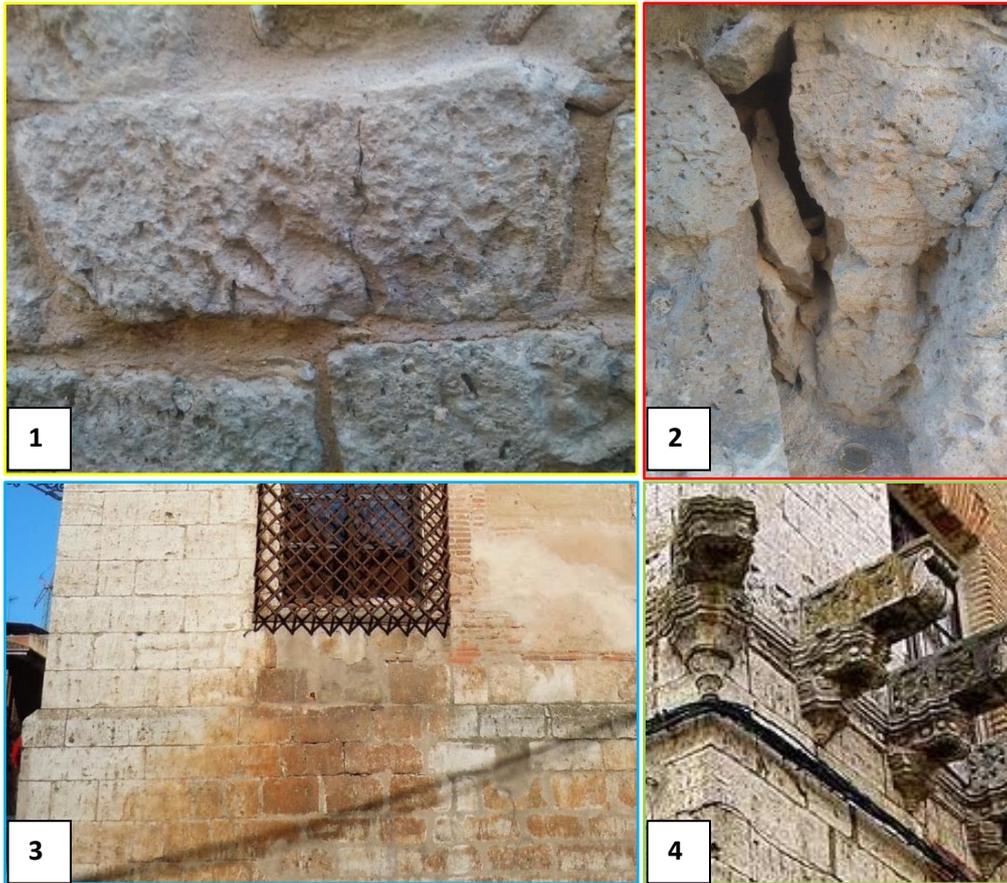
Fig.4.155. Muestra de las patologías.

En la imagen 4.155.1. vemos un sillar de caliza atravesado completamente por una fisura vertical..

La imagen 4.155.3.muestra la pátina ocre en la caliza del zócalo

Aunque la imagen 4.155.4. pretende mostrar la colonización biológica sobre los dinteles de la esquina. También podemos ver en ella pequeñas fisuras sobre la caliza.

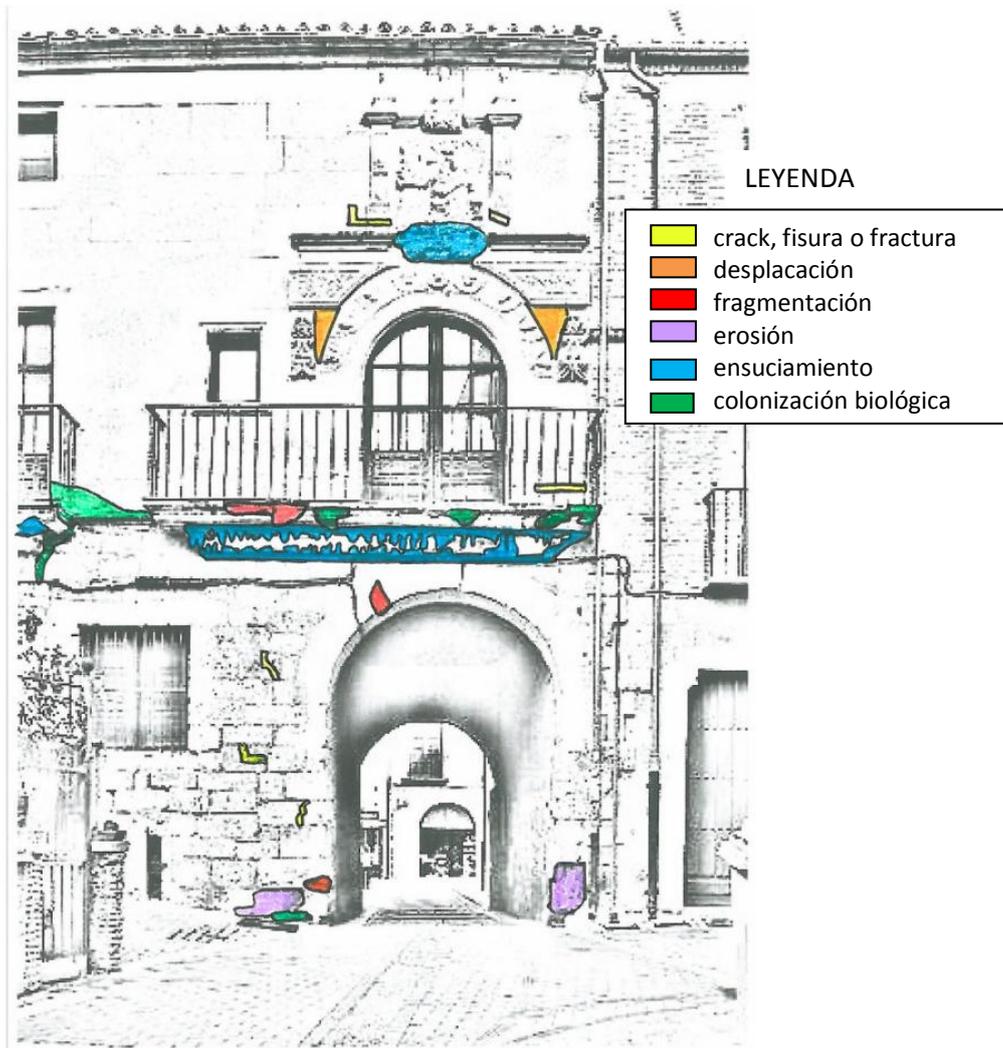
Fig. 4.158. Puerta Sur Arco del Postigo. Patologías presentes en el monumento

Este arco ha sido restaurado en varias ocasiones, por lo que alguna de sus partes han sido reemplazadas , sobretodo en la arenisca de la parte superior ,para la cual se ha utilizado Arenisca de Villamayor, debido a sus similitudes con la original.

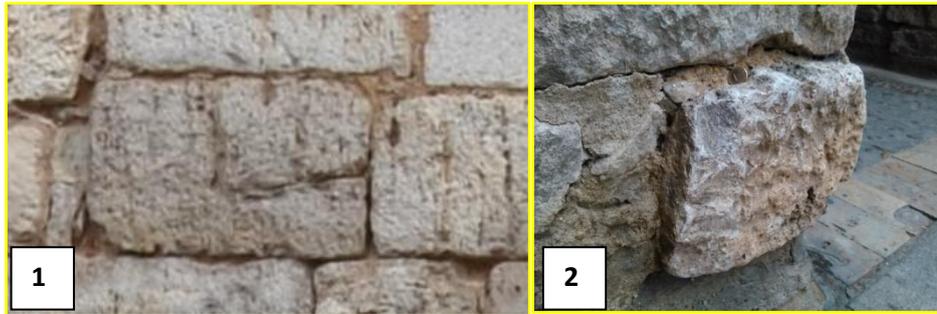
Fig.4.162. Muestra de las patologías

La imagen 4.162.1. muestra una fisura en la caliza de un sillar.

La imagen 4.162.2. muestra como un sillar ha sido desplazado hacia fuera de la estructura en la esquina inferior izquierda

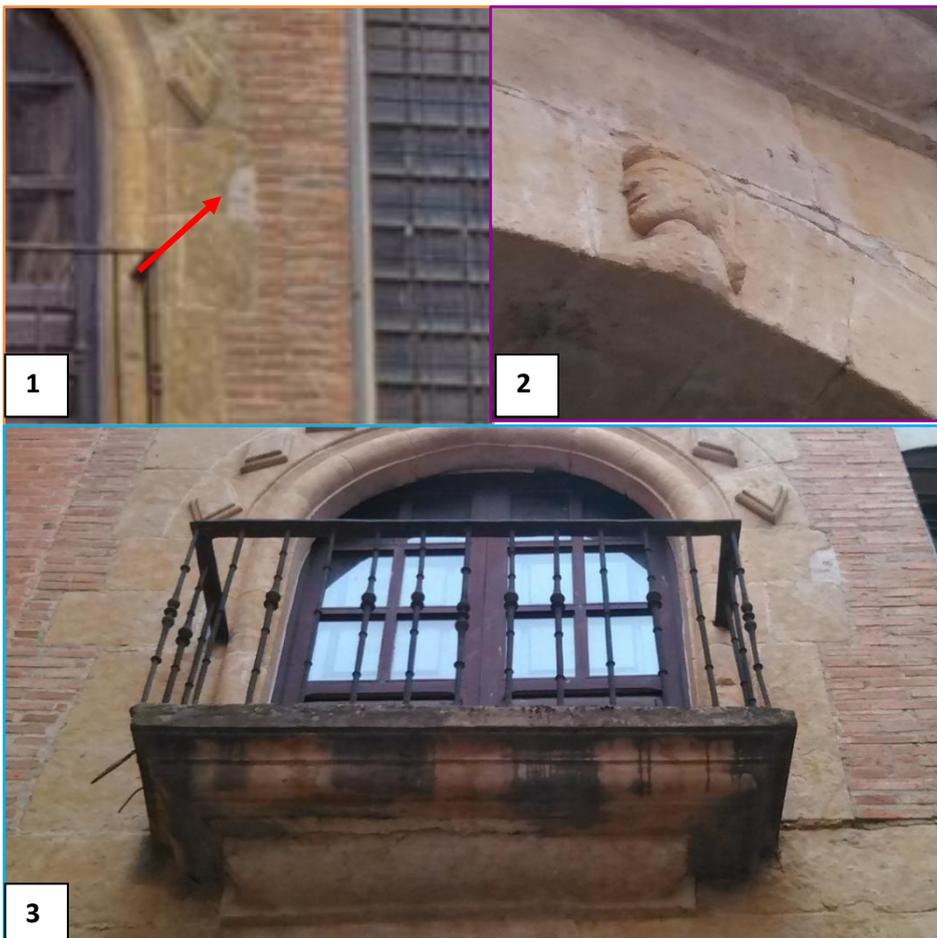
Fig.4.163 Muestra de las patologías.

Tenemos desplazación de la arenisca en el lateral derecho del ventanal (fig.4.163.1)

La imagen 4.163.2. muestra la abrasión de la arenisca de la decoración en la parte central del arco .

Aunque la imagen 4.163.3. pretende mostrar la pátina de ensuciamiento bajo el balcón, también podemos ver la desplazación anteriormente mencionada.

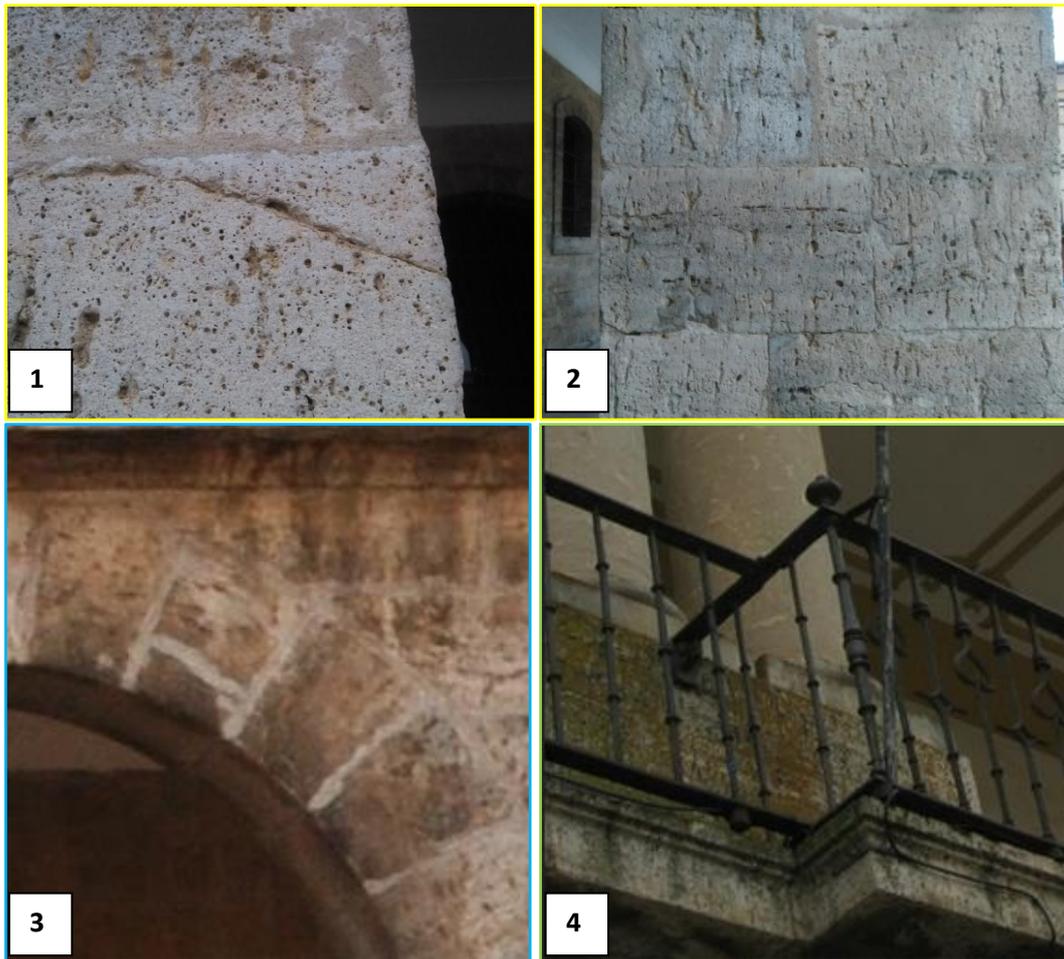
Fig.4.174. Muestra de las patologías.

Las imágenes 4.174.1. y 4.174.2. muestran fisuras en las columnas de caliza. La 4.174.1 muestra una fisura diagonal que casi atraviesa el sillar por completo y la 4.174.2. muestra varias fisuras de pequeño tamaño dentro de los mismos sillares y otra horizontal de mayor tamaño

En la imagen 4.174.3. vemos en detalle la pátina marrón que recubre la caliza, además podemos ver un sillar fracturado y reparado.

En la imagen 4.174.4. lo que encontramos son los líquenes que recubren las bases de las columnas superiores.
