UNIVERSIDAD DE SALAMANCA

TRABAJO FIN DE CARRERA
**LA PIEDRA EN LOS MONUMENTOS DE LA
CIUDAD DE TORO.
GEOTURISMO.**

SUSANA MARTÍN ALFAGEME

2015

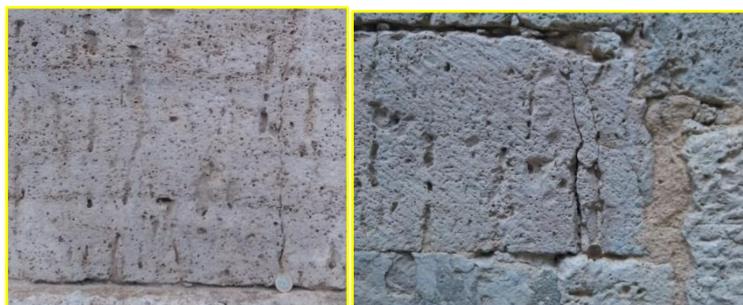
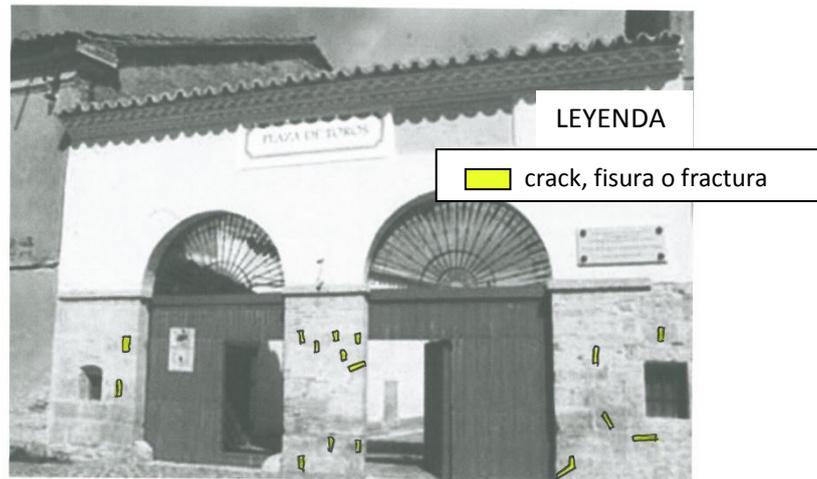
Fig.4.178. Muestra de las patologías.

La fig.4.178. muestra ejemplos de las fisuras en caliza de la portada.

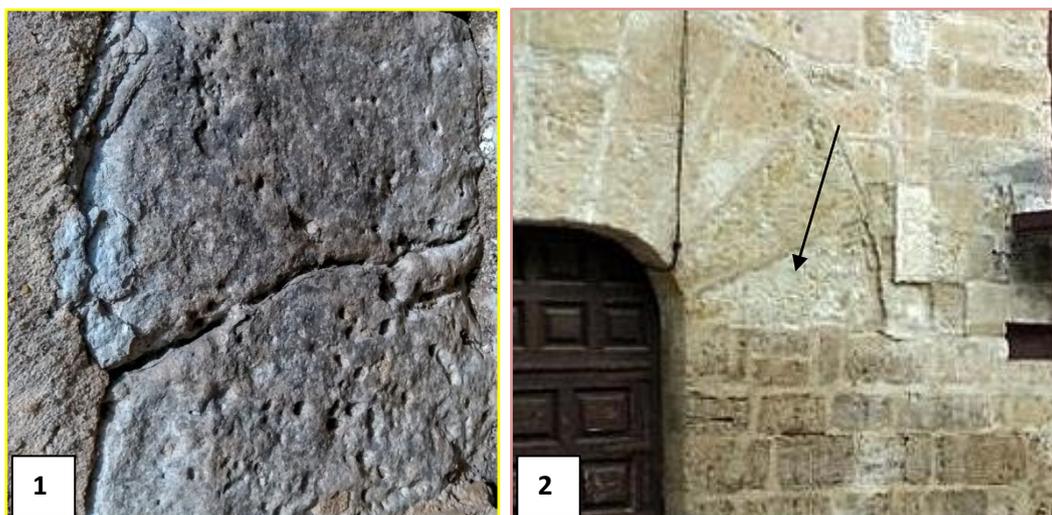
Fig.4.182. Muestra de las patologías.

La imagen 4.182.1.muestra una fisura en la caliza. Ésta se encuentra en la parte inferior izquierda del zócalo.

La imagen 4.182.2.muestra un sillar de arenisca que sufre degradación, que está situado en la parte superior derecha de la puerta.
