FICHA	7.3	HUMEDAD POR FILTRACIÓN A TRAVÉS DE FISURA		
Situación de la lesión	Situación en los planos. e=1/150			
Muros de la vivienda

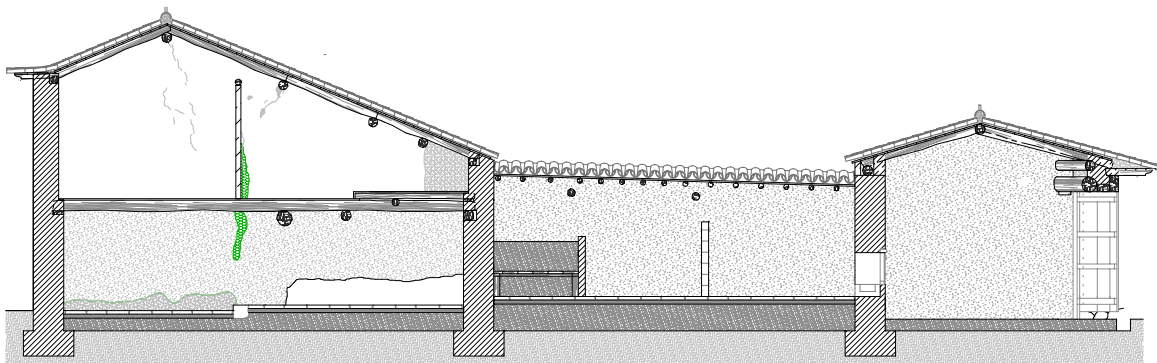
Referencia en planos				
P 16;22				
Descripción de la lesión				
Acumulación de agua en el cerramiento como consecuencia de la entrada del agua de lluvia y sirviendo de vehículo para otras patologías		Fotografía	Procedimiento gráfico	
Análisis y posibles causas

La fisura existente en la parte superior de la vivienda provoca la filtración del agua a su través desde el exterior del muro al interior de la vivienda y la posterior escorrentía hasta la planta baja.				
Criterio de intervención				
Primero se procederá a eliminar la causa que ha producido el la humedad, para ello se seguirá el criterio de intervención desarrollado en la ficha 6.1, solucionando la fisura de la planta primera. Posteriormente realizaremos una aireación natural dejando abiertas las puertas y ventanas hasta que desaparezca finalmente.
