El palacio de los Momos (Zamora). Estudios previos al proyecto de restauración. I: materiales de construcción

ROBERTO SÁNCHEZ HERNÁNDEZ (*); MERCEDES SUÁREZ BARRIOS (**);
EMILIANO JIMÉNEZ FUENTES (**); JOSÉ M^o MARTÍN POZAS (****)

THE PALACIO DE LOS MOMOS (ZAMORA). A PRELIMINARY STUDY FOR THE PROJECT TO RESTORE. I: BUILDING MATERIALS

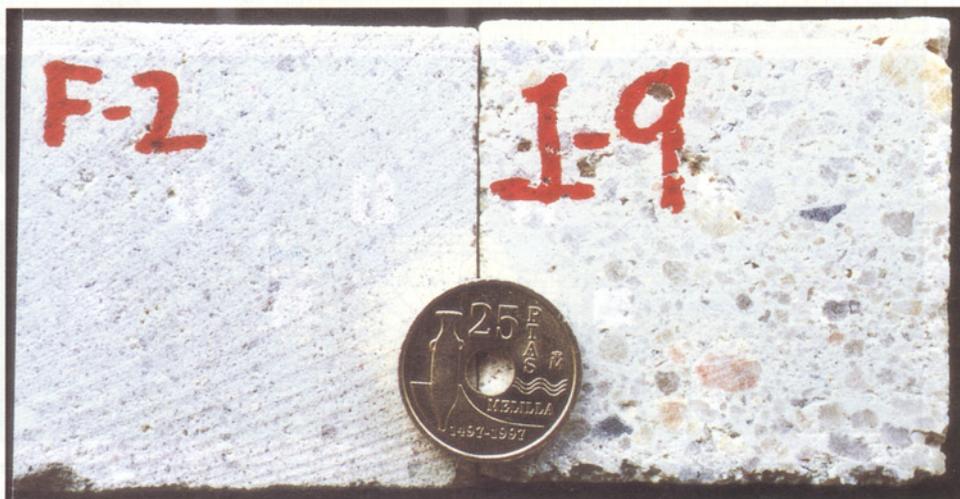
FIGURA 5. Aspecto en muestra de mano de la Piedra del País, Variedad fina a la izquierda y variedad indiferenciada a la derecha.

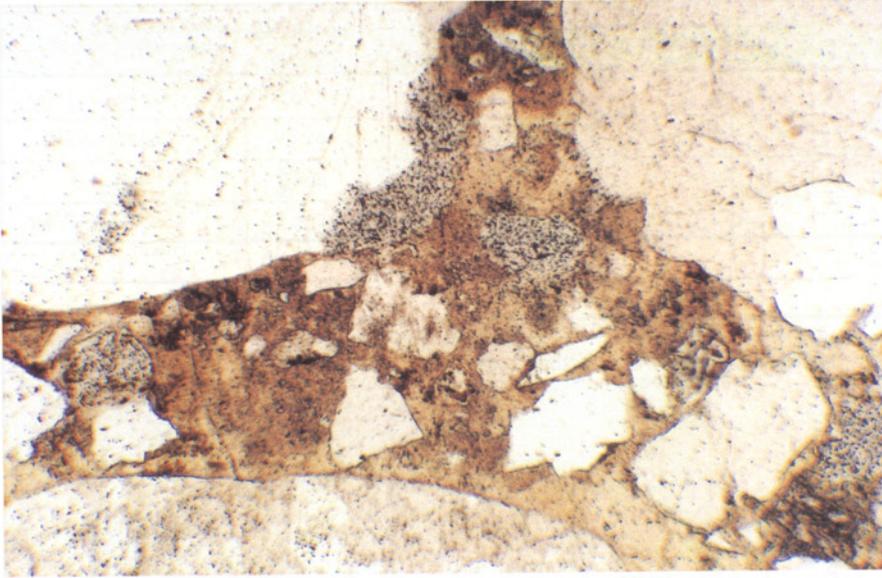
que la indiferenciada. Existe también una matriz arcillosa (figura 6) y en algunos casos un cemento ferruginoso que causa la tinción de la piedra en tonos amarillos, rojos y malvas.

FIGURA 6. Aspecto microscópico de la Piedra del País, (L,N, x40).

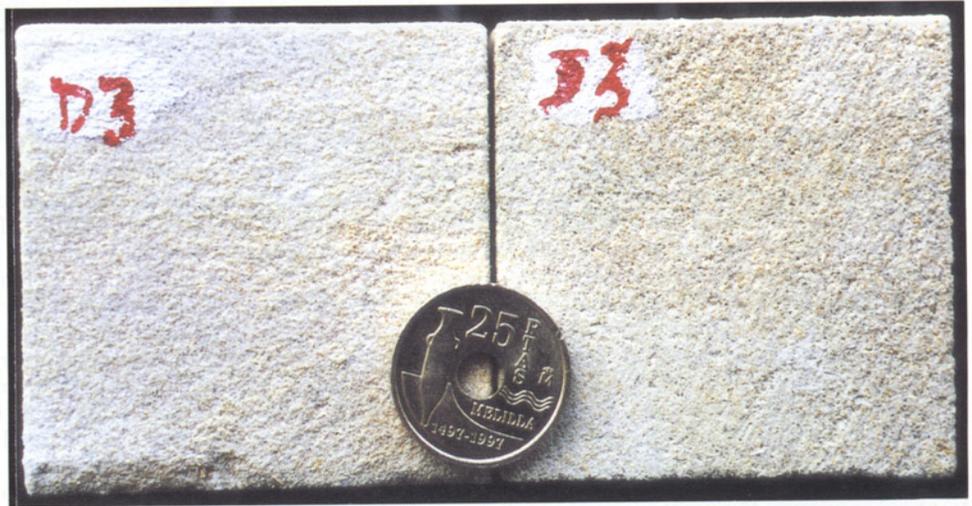
La piedra mollar es una arenisca cuarcítica con matriz arcillosa. Su color varía entre el marrón claro y el gris claro pasando por el beige (figura 7). Es una piedra blanda, homogénea en cuanto a su granulometría y se areniza con facilidad. El esqueleto está constituido fundamentalmente por granos de cuarzo de tamaño arena (figura 8). En menor proporción se pueden observar micas y feldespatos. La matriz que une los granos es de naturaleza arcillosa, pudiendo apreciarse concentraciones de óxidos de hierro responsables de los tonos marrones.

FIGURA 7. Aspecto de visu de la Piedra Mollar de derribo.

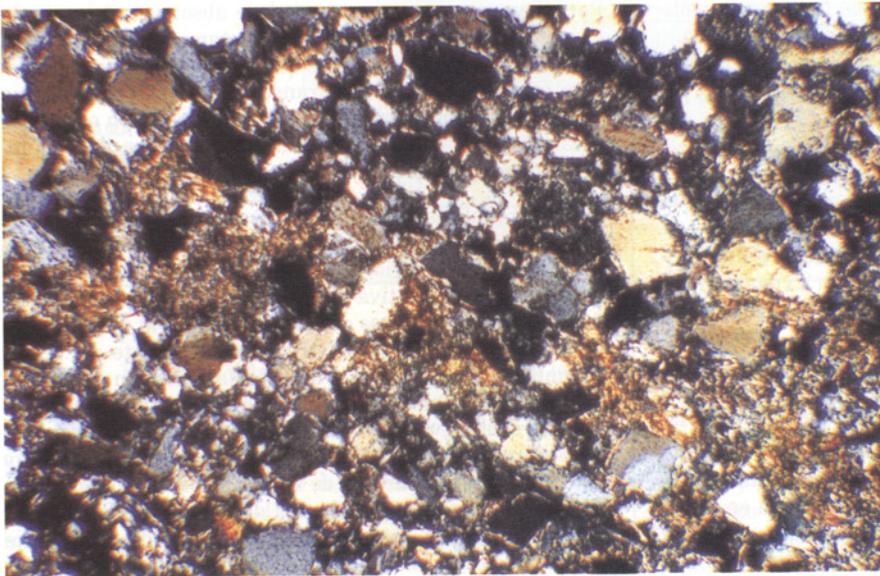
FIGURA 8. Aspecto microscópico de la Piedra Mollar de derribo, (NX, x40).

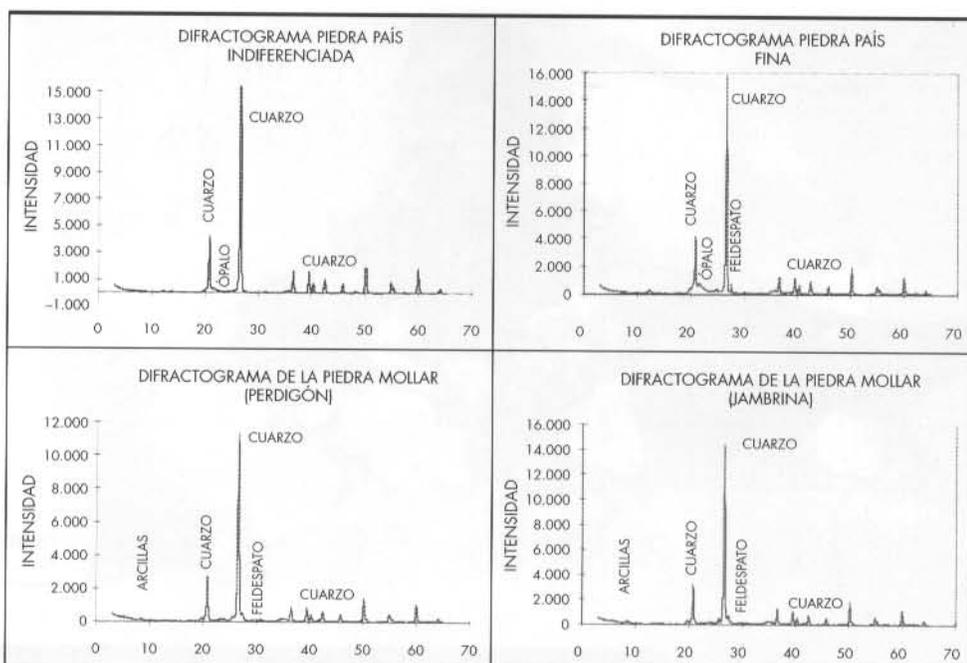
FIGURA 9. Difractogramas de la Piedra del País (variedades indiferenciada y fina) y Piedra Mollar (El Perdigón).

ción arcillosa (menor de 2 micras) mediante análisis de agregado orientado, solvantando las muestras con Etilén-Glicol y calcinando las muestras a 550° C permite determinar la existencia de fases hinchables dentro de la roca. En la figura 9, se encuentran los difractogramas de roca total obtenidos para los tres tipos de piedra, en ellos se aprecia que la Piedra del País es una roca de naturaleza silicea, lo que implica un elevado grado de estabilidad química. La roca está compuesta de forma mayoritaria por cuarzo y, en menor medida ópalo A y ópalo CT. Como minerales minoritarios, pueden aparecer feldespatos y micas. El cuarzo y los feldespatos se corresponderían con los granos esqueléticos mientras que el ópalo formaría parte del cemento. Mediante esta técnica no se han detectado carbonatos y otras sales solubles. La composición de la matriz es fundamentalmente caolínica, aunque puede aparecer, moscovita, illita y esmectitas. Las variedades indiferenciada (gruesa) y fina se diferencian en que la variedad fina posee una mayor cantidad de feldespatos y mayor proporción de cemento opalino.

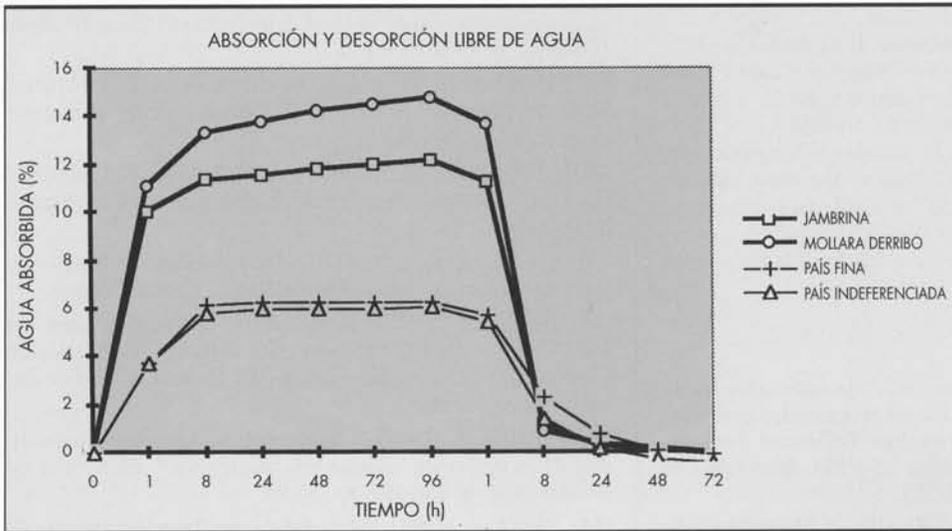
tema poroso es importante para interpretar los mecanismos de alteración que actúan en la fachada y para prever el comportamiento de la piedra ante determinadas técnicas de restauración. Los resultados de los ensayos para la determinación de las propiedades hídricas (densidades real y aparente, porosidad abierta y capacidad de imbibición) son los que se muestran en la tabla II. En la gráfica representada en la figura 10 se muestran y comparan, las curvas de absorción y desorción de agua para los tres tipos de piedra estudiados. La porosidad abierta de la Piedra del País varía notablemente entre un 10 y un 22% lo que indica una porosidad media-alta y da idea de la heterogeneidad textural de este tipo de roca. La Piedra Mollar posee una porosidad accesible al agua muy elevada oscilando entre 36% y 38%. Como se aprecia en dicha tabla y en la gráfica de absorción y desorción libre de agua, la Piedra Mollar tiene una muy alta capacidad para absorber agua mientras que la Piedra del País tiene una menor capacidad de absorción. Además, la Piedra del País se satura casi completamente a las ocho horas de la inmersión, mientras que la piedra mollar no se satura completamente en el transcurso de las 96 horas que dura la fase de absorción. El proceso de desorción es similar en ambos tipos de piedra, alcanzando la desecación casi total en un periodo de 24 horas.

FIGURA 10. Curvas de absorción y desorción libre de agua.

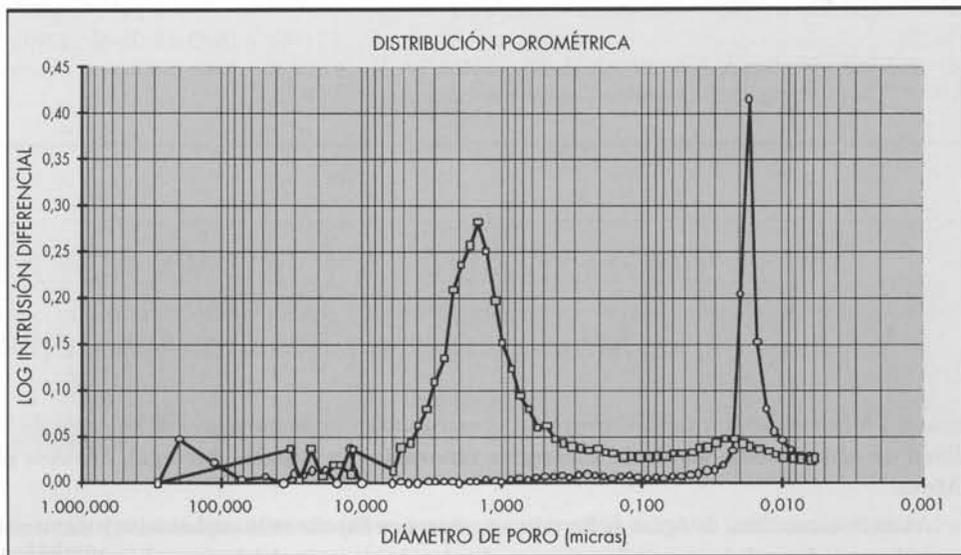
En las gráficas de la figura 11, se representan las curvas porosimétricas obtenidas por la técnica de Porosimetría de Inyección de Mercurio. Estas curvas, que muestran de la distribución cuantitativa de los volúmenes correspondientes a los distintos diámetros de poros accesibles al mercurio, indican distribuciones porométricas notablemente diferentes en ambos tipos de piedra lo que podría influir en el comportamiento de las mismas frente a los agentes meteorizantes. En este sentido, cuanto menor es el diámetro de acceso de los poros, mayores son las presiones que ejercen el hielo y las sales sobre las paredes de los mismos (12). En ambos tipos de piedra el mayor volumen de poros está situado por debajo de los 5 μm , tamaño crítico por debajo del cual parece que los efectos de las heladas pueden ser más acusados en la

FIGURA 11. Gráfico que representa el logaritmo diferencial del volumen acumulado frente al diámetro de poro. Se observa la diferente distribución porométrica de ambos tipos de piedra.

piedra (13, 14). Es en este rango donde se intensifica la desagregación granular de sus componentes esqueléticos. Por todo ello, se debe suponer que los ciclos de hielo y deshielo que acontecen en la ciudad de Zamora, pueden constituir una de las principales causas de deterioro de la Piedra del País, mientras que en la Piedra Mollar, cuyos poros son de mayor tamaño, los efectos de las heladas tendrían, en esta roca, una menor incidencia.
