## LA REFORMA DEL INGENIERO LUIS DE JUSTO EN EL PUENTE MEDIEVAL DE ZAMORA (1905-1907).

F. Javier Rodríguez Méndez, Héctor Andrés Rodrigo, Manuel Pablo Rubio Cavero y Jesús M<sup>a</sup> García Gago.  
Universidad de Salamanca

Rodríguez Méndez, Francisco Javier; Andrés Rodrigo, Héctor; Rubio Cavero, Manuel Pablo y García Gago, Jesús María: “La Reforma del ingeniero Luis de Justo en el puente medieval de Zamora (1905-1907)”, en Actas del VII Congreso Nacional de Historia de la Construcción, Santiago de Compostela 2011, pp. 1211-1220. (CI) ISBN: 978-84-9728-370-0.

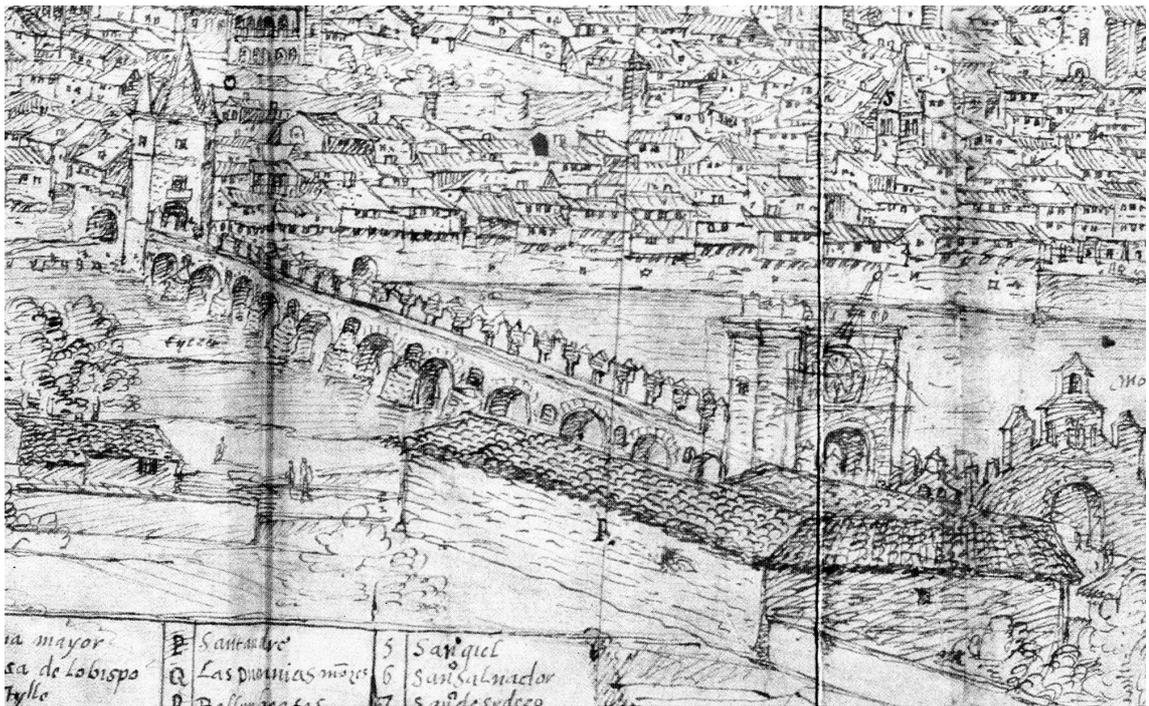
Figura 1: Fragmento de la *Vista meridional de Zamora*, de Antón van der Wyngaerde (Kagan 1986, 370).

Sobre el tajamar del tímpano anterior al quiebro, se elevaba la torre conocida popularmente como *de la Goberna*, por la veleta que en su cima se asentaba (figuras 2, 3 y 4). Tal como muestran la vista de Wyngaerde (figura 1) o el alzado de Blas de Vega (1820), una puerta previa impedía el estacionamiento de los carruajes sobre el tablero en las horas nocturnas. En el otro extremo, sobre la pila del extremo norte, se elevaba un arco que daba ingreso al puente por la parte de la población (figuras 1, 5 y 6). Llama la atención en la figura 6 la elevación del tajamar situado al sur del que soporta el arco, que más bien parece el muñón que quedó de una verdadera torre situada antiguamente sobre él. Como en la embocadura sur, parece que también en este extremo pudo existir una combinación de torre y arco previo, con la misma función que en el otro caso.

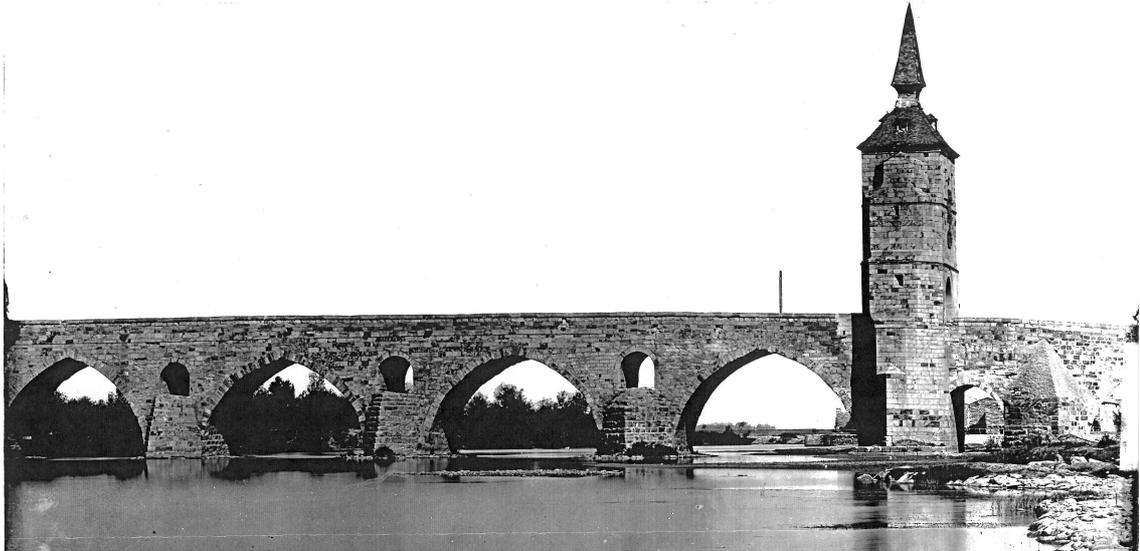
Figura 2: Puente sobre el Duero en Zamora). Fotografía de J. Laurent (Archivo Ruiz Vernacci. IPHE. Ministerio de Cultura. Sig. C-435).

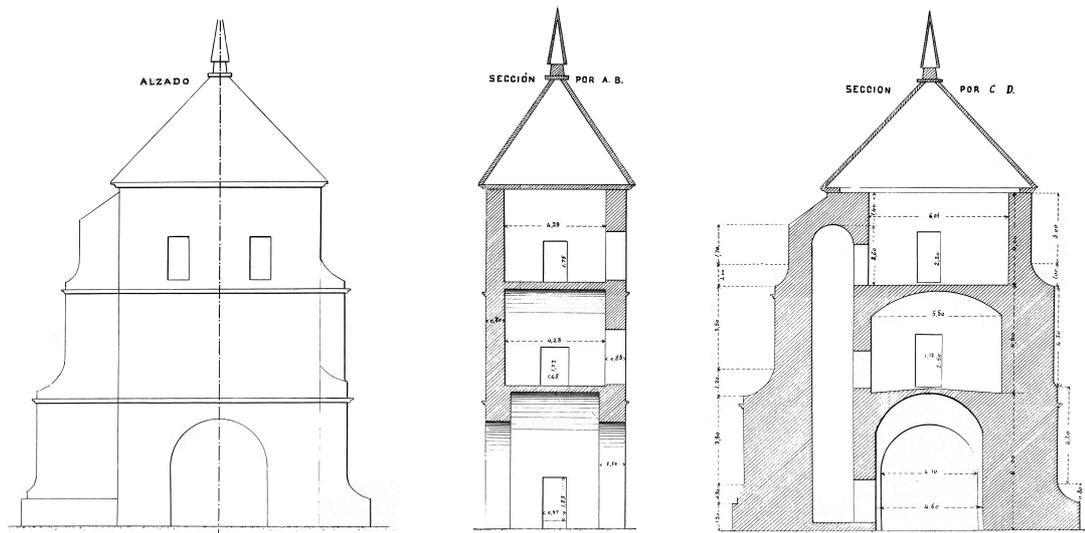
Figura 3: Alzado y secciones de la torre de La Goberna incluidos en el proyecto de L. de Justo (Justo 1905, parte nº 1).

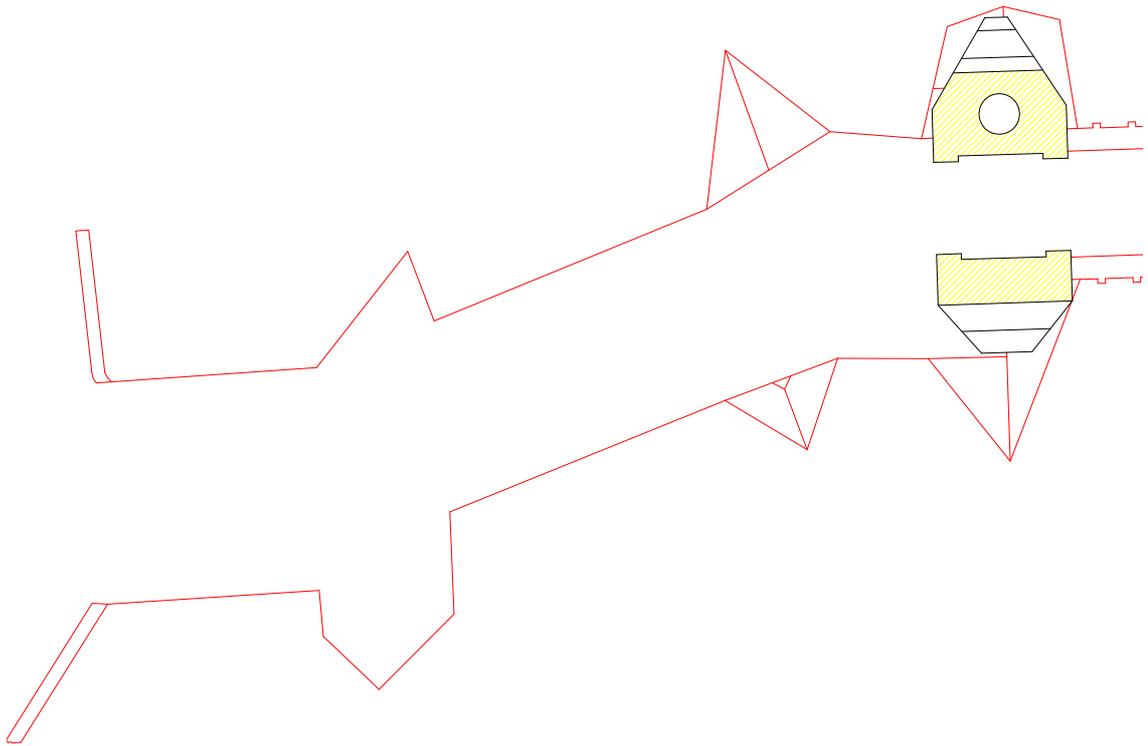
Figura 4: Torreón de *La Gobierna*. Planta en su posición sobre la pila 3, redibujada (Justo 1907, parte nº 11).

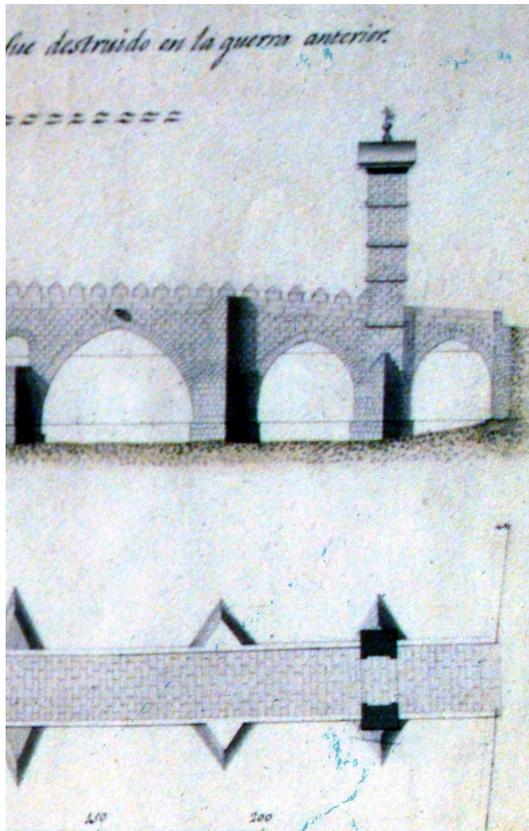
Figura 5: Arco de entrada. Detalle del plano de Blas de Vega, fechado en 1820 (Chías 2004, 86).

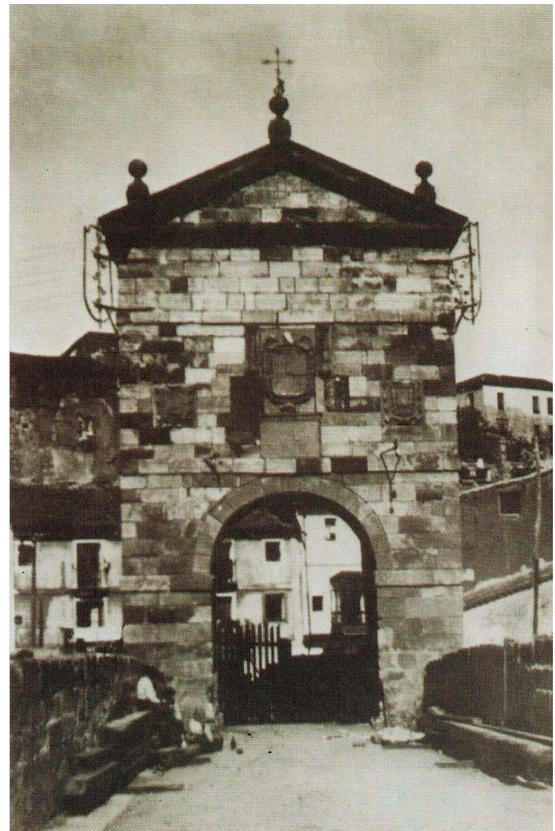
Figura 6: Fotografía del arco de entrada, tomada hacia 1900 (AA. VV. 1979, 5).

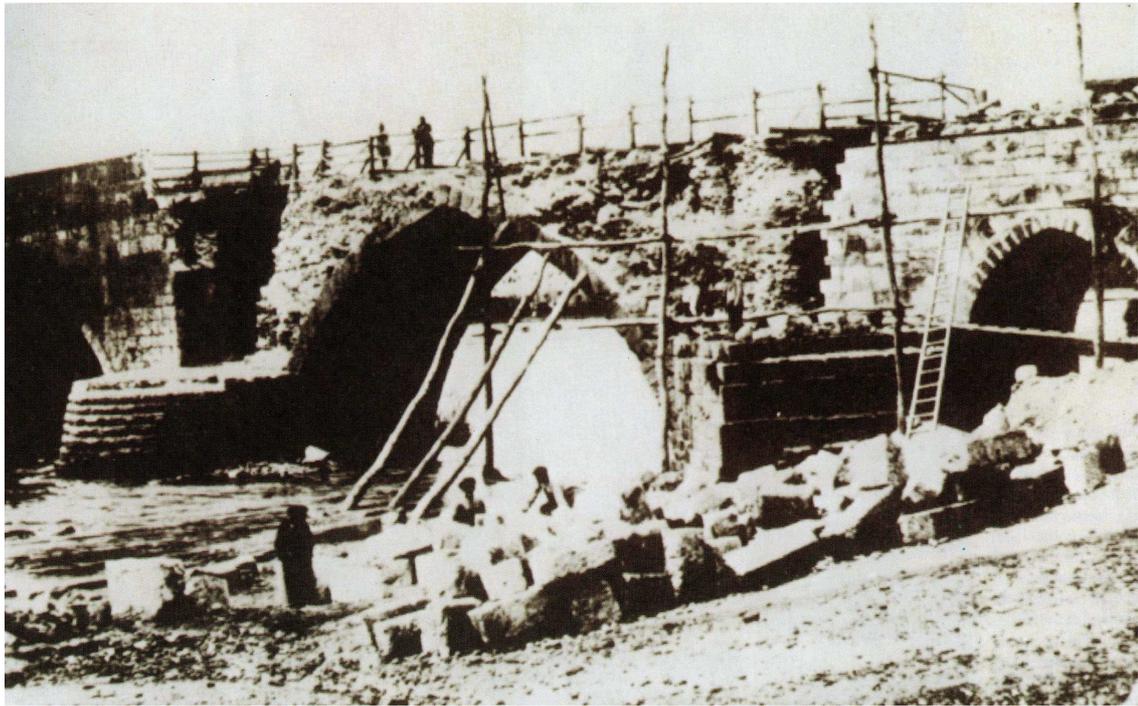
Figura 7: Puente sobre el Duero en Zamora. Inicio de la demolición de tímpanos en el arco 4<sup>o</sup>. La torre de La Gobernadora, que estaba sobre la pila de la derecha, ya había sido derribada (AA. VV. 1979, 7).

El proceso seguido para la reparación de los arcos partía de la total demolición de los tímpanos, cuyo alcance es mostrado en la figura 7. Quiere decir esto que los paramentos del puente que hoy podemos contemplar apenas han cumplido el siglo de edad. Lo único que permanece de antiguo son las bóvedas de los arcos mayores y las pilas, aunque éstas fueron retocadas a conciencia. Las operaciones a realizar en esta fase de «reparación» se extendieron a todos los arcos del puente -salvo al que se construyó *ex novo*-, y se describen en el Pliego de Condiciones de cualquiera de los proyectos del siguiente modo.

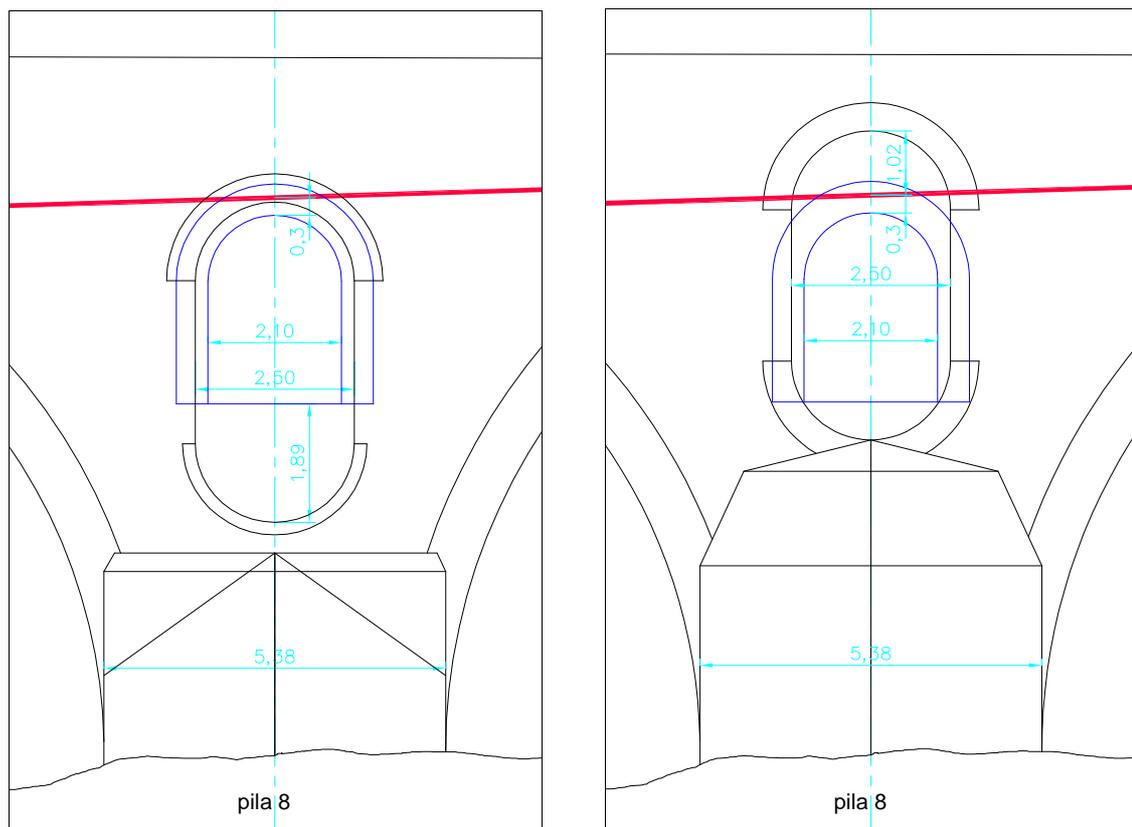
Figura 8: Alzados redibujados de la pila 8 del puente reformada, en proyecto (izquierda) y tal como se ejecutó (derecha). A trazos, el aliviadero en su posición original. En rojo, la línea de unión de las claves de intradós. (Justo 1906, parte n<sup>o</sup> 10).

En el plano que acompaña el proyecto, que ilustra las reformas en tajamares y aliviaderos, se puede reconocer que el objetivo inicial de Justo era, por un lado, situar las soleras de todos aliviaderos a la misma cota y, por otro, enrasar las claves de intradós de sus arcos superiores con la línea que une los vértices correspondientes de los arcos mayores del puente. De la aplicación de este último criterio resultará una altura desigual en los aliviaderos, a medida que la rasante del tablero del puente desciende.

El alzado general del puente que se incluye en la parte 10<sup>a</sup> representa unos aliviaderos que no se ajustan a esta descripción: la línea de unión del intradós de sus bóvedas no coincide con la correspondiente a los vértices de intradós de los arcos mayores, sino que más bien se eleva respecto a ésta una distancia considerable. La figura 8, que representa con detalle el alzado de la pila 8 reformada -a la izquierda según el proyecto de la parte 4<sup>a</sup> y a la derecha tal como se ejecutó- permite comparar la elevación que sufrió la posición del aliviadero respecto a la línea de unión de las claves de intradós de los arcos mayores (en grueso), que en el caso de la pila 8 llegó a algo más de un metro. A trazos se representa, en ambos casos, el aliviadero en su posición original, cuya clave de intradós desciende ligeramente de la línea antedicha.

El remate inferior del aliviadero, que inicialmente se pensaba hacer bajar respecto a su posición inicial casi 2 metros (1,89 en la pila 8), vemos que en la realidad prácticamente permaneció a la misma cota, afectando el cambio sólo al redondeo del mismo. Por ello, de los dos beneficios que Luis de Justo atribuía a la modificación de los aliviaderos -aumento de la capacidad de desagüe y aligeramiento- solamente se obtendría realmente el segundo ya que la posición efectiva del óculo, más de un metro por encima de lo previsto, anulaba el primero.

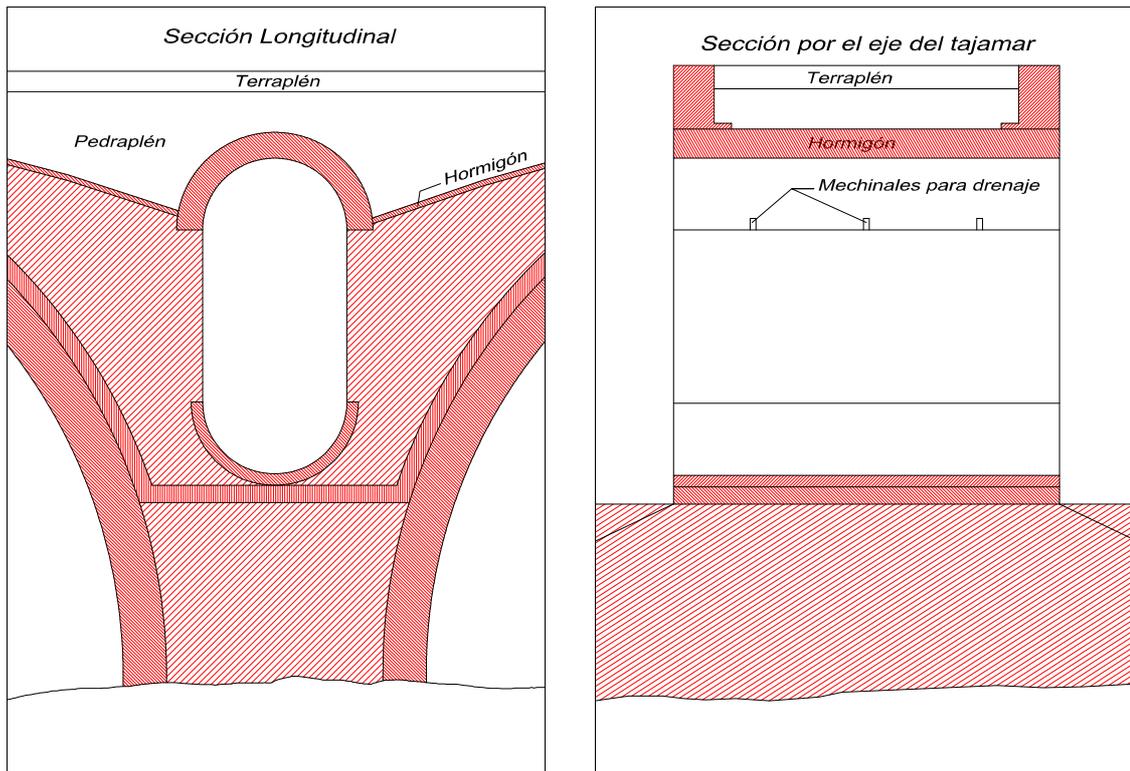
Figura 9: Detalles redibujados de la sección longitudinal del puente y sección transversal por el eje de un tajamar. (Justo 1905, parte n<sup>o</sup> 4).

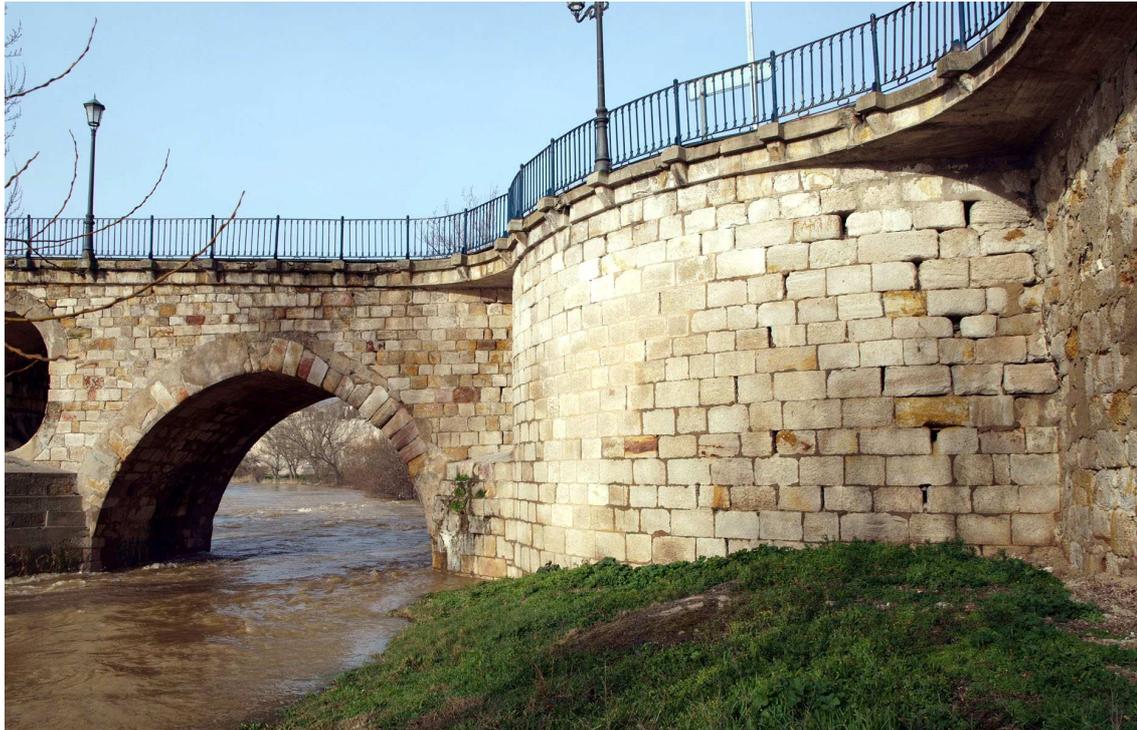
Figura 10: Arco 15 y embocadura del puente, vistos desde el paseo fluvial, en la actualidad.

En sustitución del arco 16, y para resolver los problemas circulatorios anteriormente mencionados, se proyectó la construcción de dos muros de planta circular que entestan a ambos lados del puente con los muros de encauzamiento (figura 10). Esta embocadura así formada se remató horizontalmente al nivel de la rasante en el eje de la pila que separa los arcos 15 y 16, y en ella confluían las rampas necesarias para salvar el desnivel entre las calles adyacentes y la plataforma de embocadura propuesta.

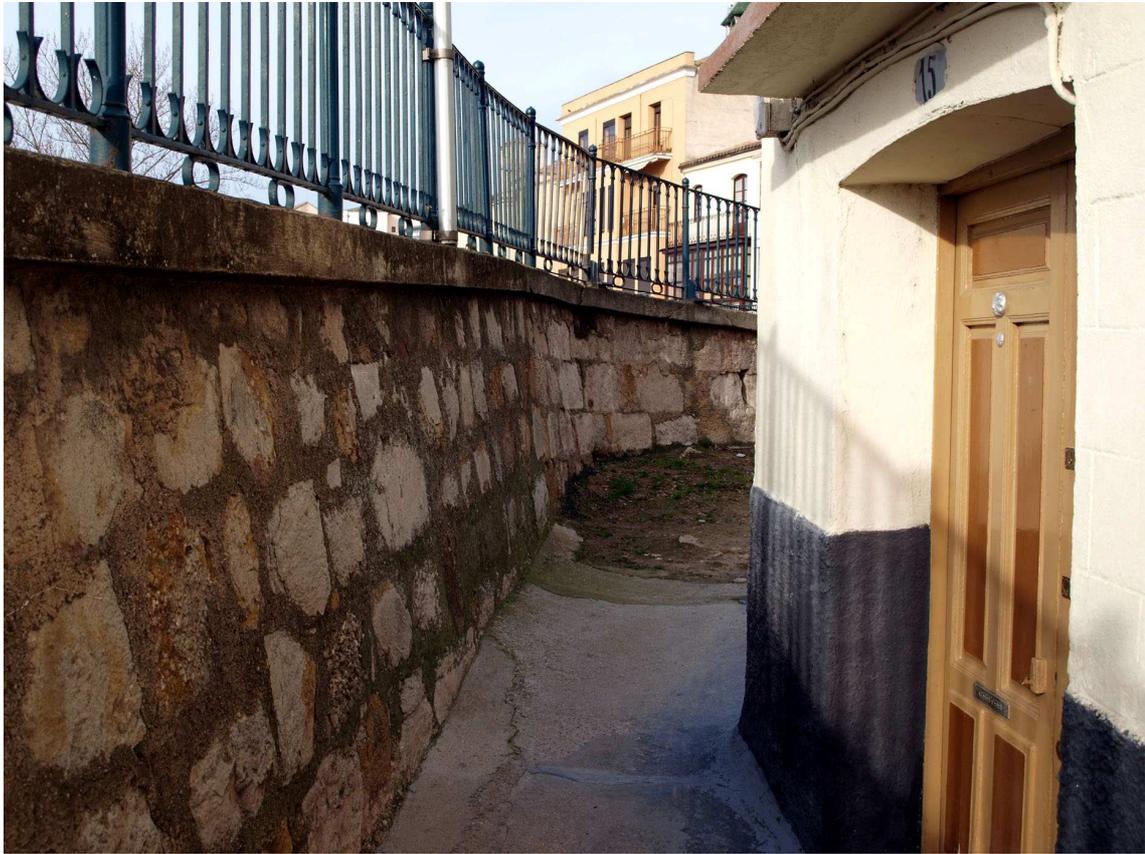
Figura 11: Rampas de acceso al puente. Estado actual.

Las figuras 11 y 12 muestran, elocuentemente y sin necesidad de otras explicaciones, la barbaridad urbanística que el proyectista se vio obligado a perpetrar para resolver el encuentro: en aras de un cómodo acceso rodado al puente, la situación de las casas aledañas se ve seriamente comprometida. Y más cuando la situación que refleja el proyecto no es la que se llevó a cabo, que fue aún más perjudicial para las fincas colindantes por aproximarse a éstas bastante más.

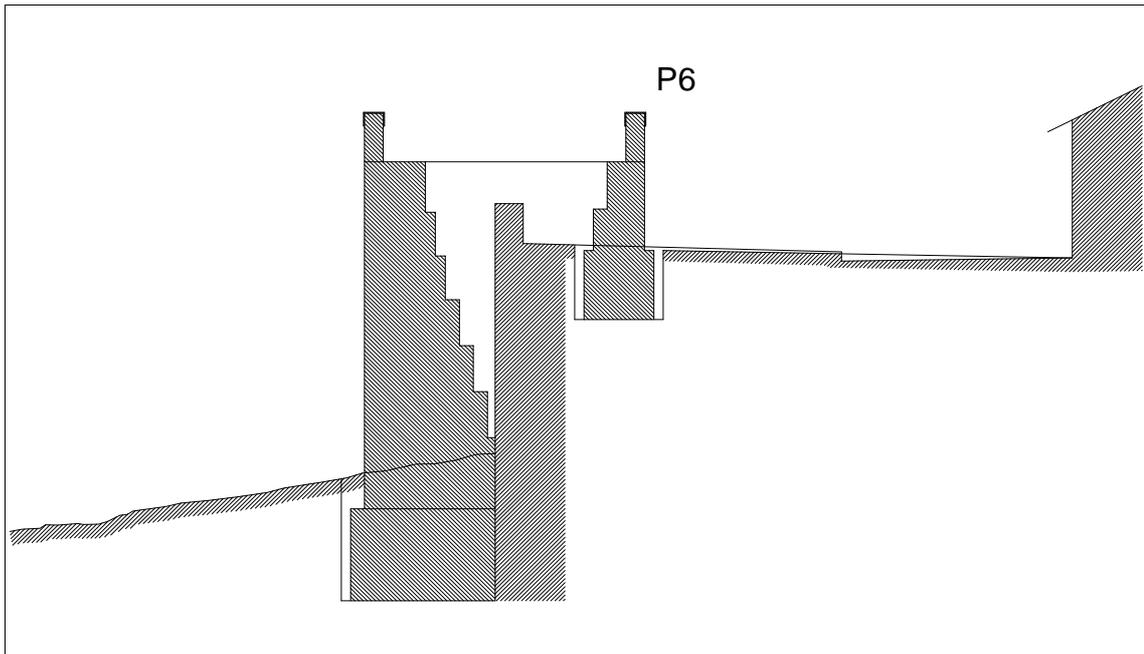
Figura 12: Perfil redibujado nº 6 del Plano de perfiles de la rampa de acceso a la carretera (Justo 1906, parte nº 10).

El perfil transversal de la figura 12, además de reflejar el desnivel entre rampa y vía de acceso a las viviendas, da a entender algo que las plantas ya sugerían: para apartar lo máximo posible la rampa de las edificaciones limítrofes, se avanzó hacia el río un nuevo muro de contención que dejó enterrado en el interior de la rampa la antigua muralla. Es sabido que el muro de encauzamiento que comienza apenas rebasada la antigua puerta del Tajamar es de factura moderna. Lo que no se sospechaba es que la muralla, según indican los perfiles transversales, permanece enterrada bajo la rampa. Sorprende que las antiguas fábricas no fueran desmontadas con objeto de emplear sus mampuestos en la construcción de los nuevos muros.

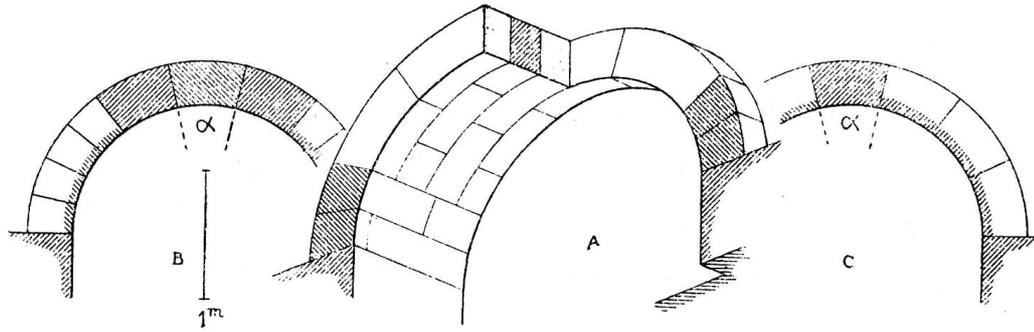
Figura 13: Bóvedas de dovelas en las capillas anejas al templo de Medinet Habu (Choisy [1904] 2006, 63).

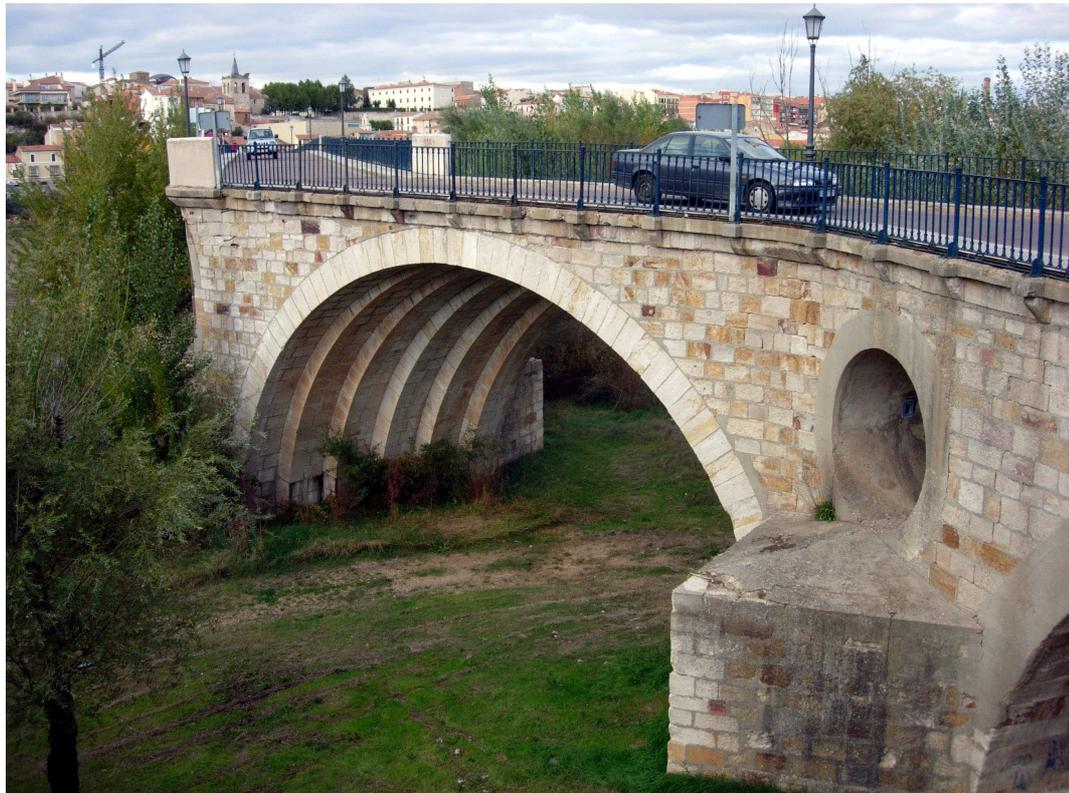
Figura 14: Vista del Arco 2 en la actualidad.

Como buen ingeniero, Luis De Justo persiguió la racionalización de la construcción de este cilindro oblicuo, huyendo decididamente de complicadas estereotomías. Para ello, proyectó una serie de 6 bóvedas de cañón recto iguales entre sí y desplazadas cada una respecto a la anterior siguiendo la dirección que marca la corriente del río. Este sistema, descrito por Choisy<sup>4</sup> (figura 13), le permitió emplear la misma cimbra, a modo de elemento deslizante, desplazándola para el siguiente uso una vez entra en carga el arco ejecutado (figura 14).
