Autores: Rodríguez Méndez, Francisco Javier; Andrés Rodrigo, Héctor; Rubio Cavero, Manuel Pablo y García Gago, Jesús María.

Titulo: "El puente medieval de Zamora a comienzos del siglo XX. Un estudio del alcance de la intervención del ingeniero Luis de Justo", en Anuario 2009 Instituto de Estudios Zamoranos Florián de Ocampo, Zamora 2012, Vol. 26, pp. 227-268.
(C)

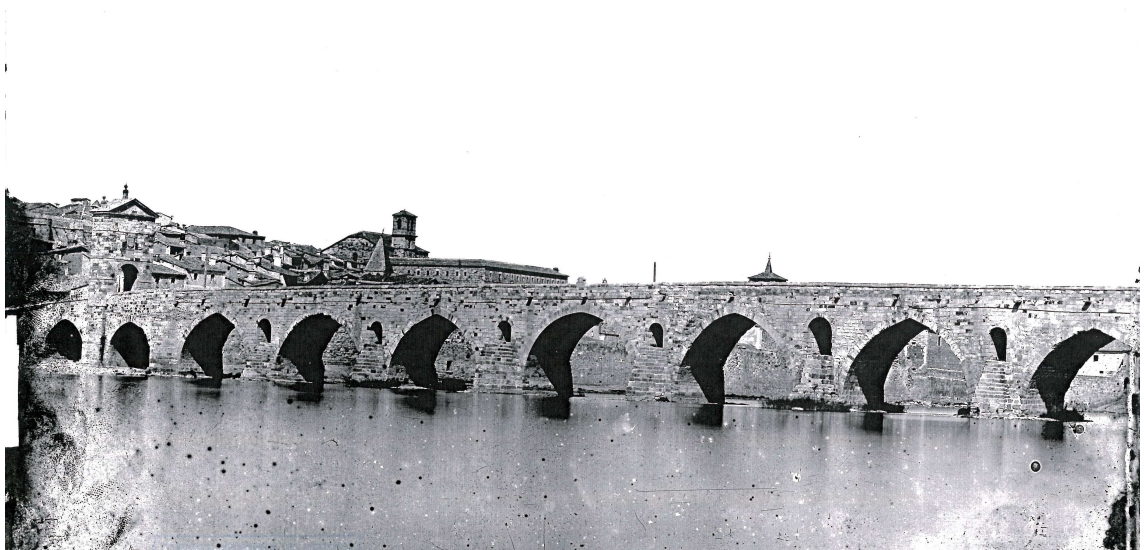
1 : Puente sobre el Duero en Zamora (J. Laurent) Fotografía de la mitad septentrional (arcos 16 a 8).

Para ilustrar el estado previo del puente, intercalaremos las fotografías de J. Laurent, que, aunque son algo anteriores a la fecha del proyecto, corresponden a un estado del puente muy similar al que analizó Lostau.

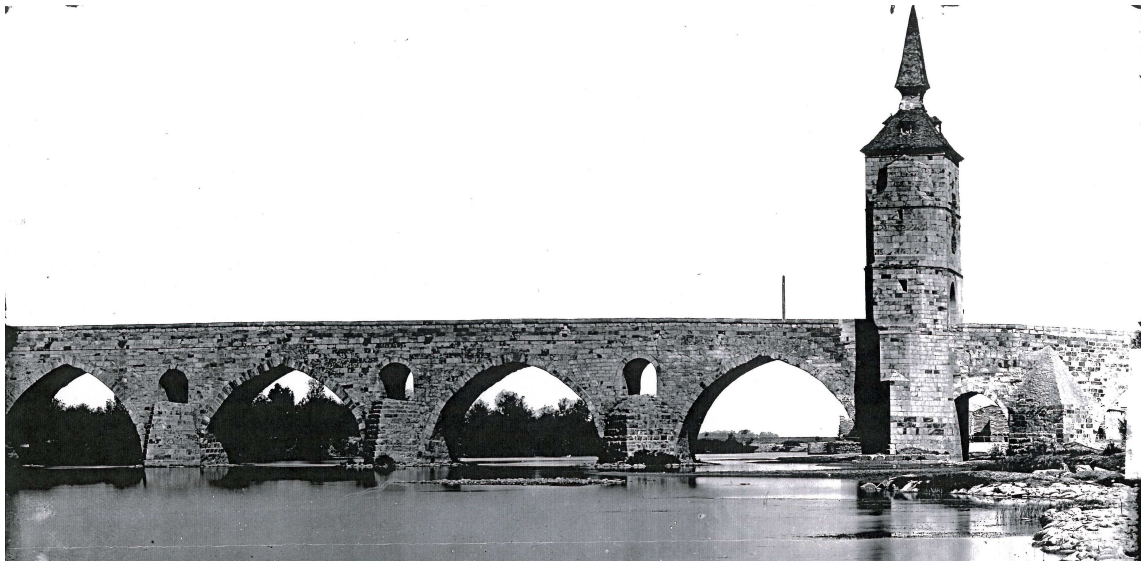
2: Puente sobre el Duero en Zamora (J. Laurent). Fotografía de la mitad meridional (arcos 7 a 3).

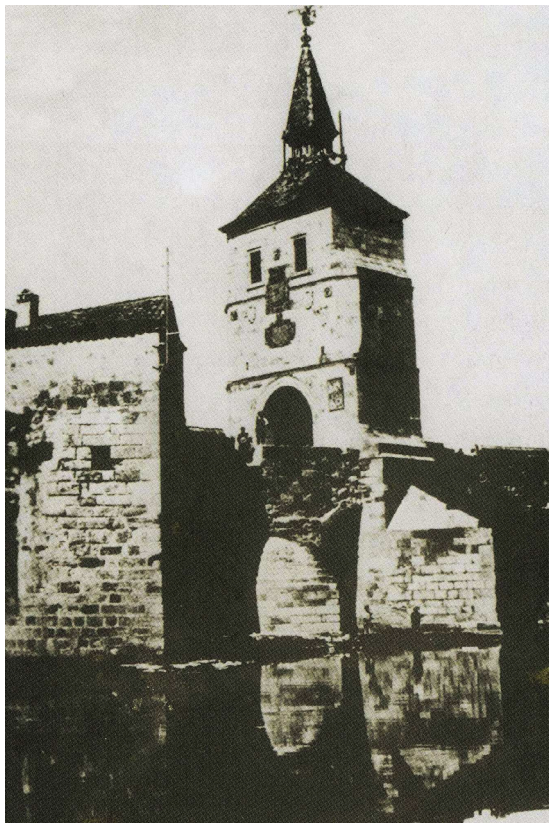
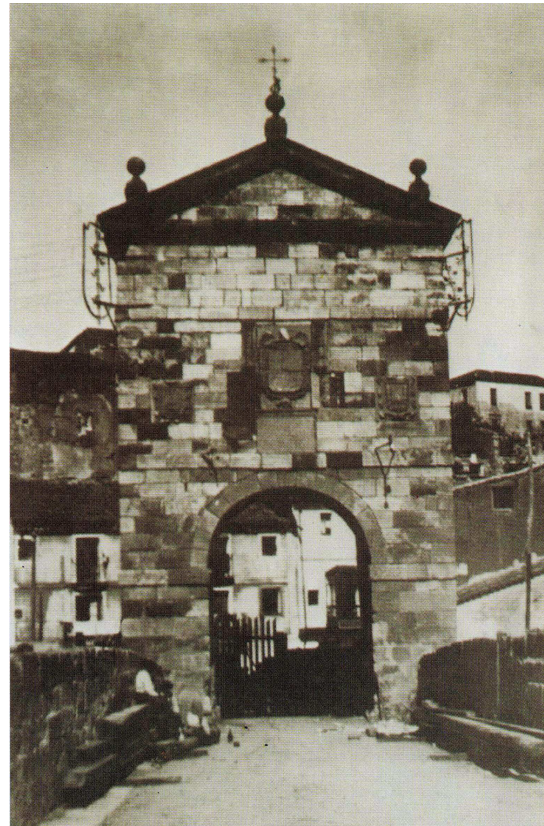
7 y 8: Vista de las torres del puente de piedra desde el sur.

En cuanto a la "torre" –más bien un arco- del extremo norte, la documentación de que se dispone es abundantísima, como puede apreciarse en las imágenes siguientes (figs. 7-11). Nos llama la atención en las imágenes 9 y 11 la elevación del tajamar situado al sur del que soporta el arco, que más bien parece el muñón que quedó de una verdadera torre situada antiguamente sobre él. Como en la embocadura sur, parece que también en este extremo pudo existir una combinación de torre y arco previo, con la misma función que en el otro caso. El arco llevaba una inscripción donde se databa su construcción en 1617; o bien hubo dos estructuras, arco y torre, o bien al reconstruirla en esa fecha se decidió desplazar el arco hacia el norte.

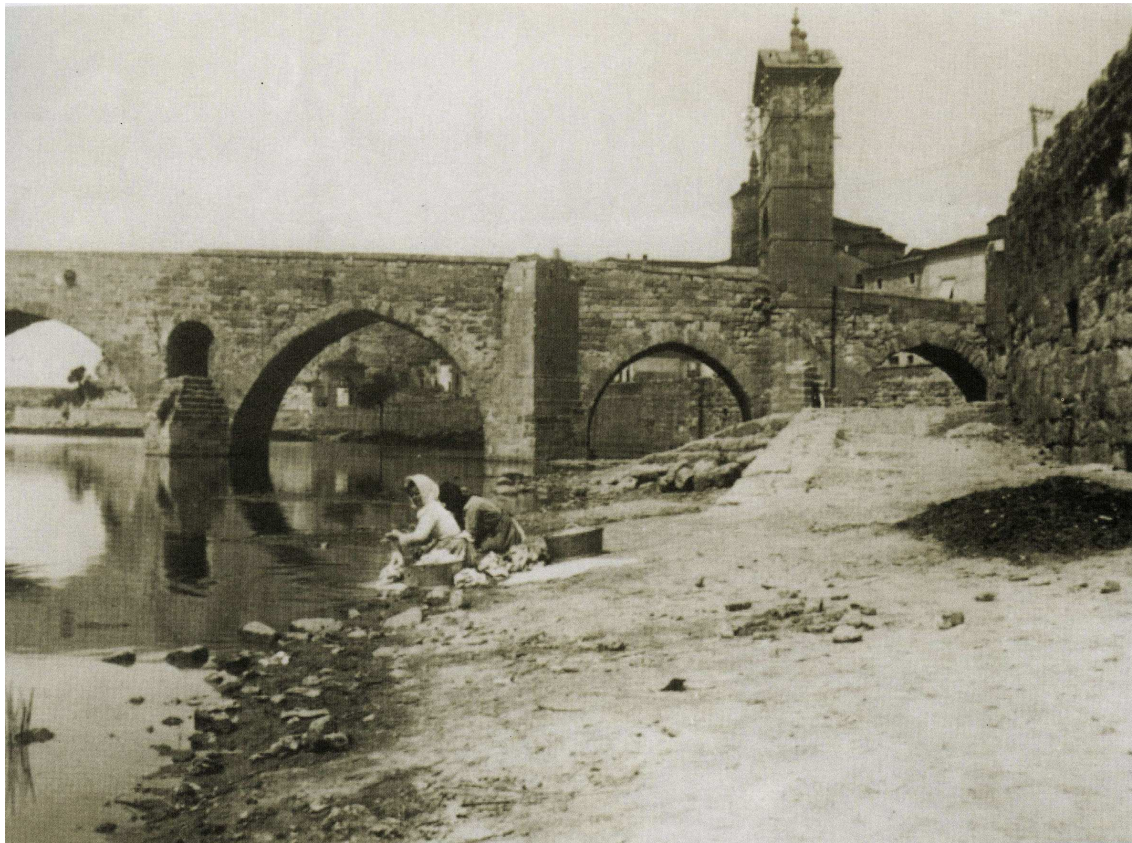
11: Arco de entrada. Vista desde aguas arriba, con puerta de las Ollas en primer plano.

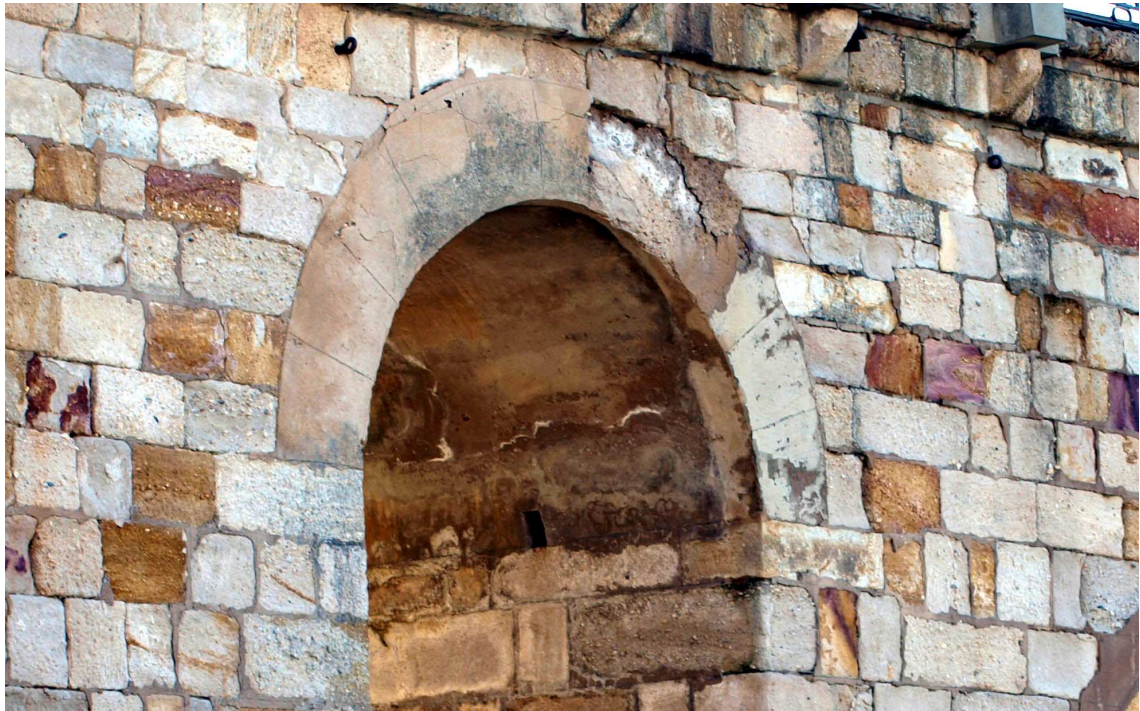
16: Vista desde aguas abajo del aliviadero de la pila 14, con detalle de mechnal.

Una mejora importante que se introduce en esta reforma es el aumento de la capacidad de drenaje de las aguas procedentes del piso superior que empapan el relleno. Inicialmente, el drenaje del puente se confiaba exclusivamente a gárgolas dispuestas a tal efecto. Para evitar el empuje que el relleno empapado pudiera transmitir a los paramentos del puente, se pone en práctica en el presente proyecto un ingenioso sistema de drenaje interno que no es en absoluto original, ya que venía empleándose habitualmente en la construcción contemporánea de puentes. Sin ir más lejos, ya estaba contemplada esta solución en el proyecto de reconstrucción de estos mismos arcos que el Ingeniero Lostau redactó en 1884. De acuerdo con este sistema, la pendiente del relleno de las bóvedas de los arcos principales debía ir a morir a la altura de arranque de los de las bóvedas de los aliviaderos. Unos mechinales abiertos en la imposta de los mismos permiten el desagüe del agua que puede filtrarse a lo largo de la capa de hormigón tendida sobre el relleno (fig. 15). Aún hoy son observables estos mechinales, aunque en la actualidad son usados por las palomas para anidar, ya que su función como desagües está anulada por la capa de asfalto que remata el piso del puente (fig. 16).

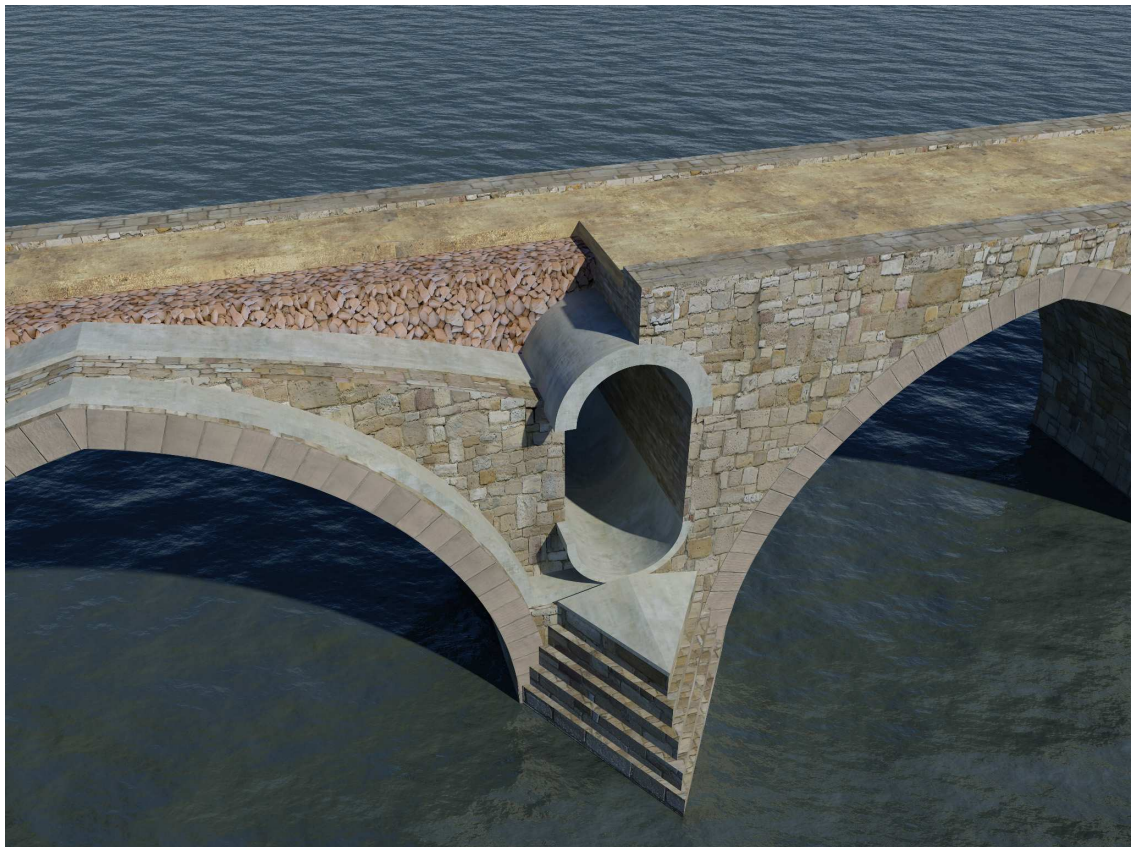
17 y 18: Alzado y perspectiva explicativos de la reforma proyectada y ejecutada por Luis de Justo para el puente de piedra sobre el río en Zamora (1905-1907).

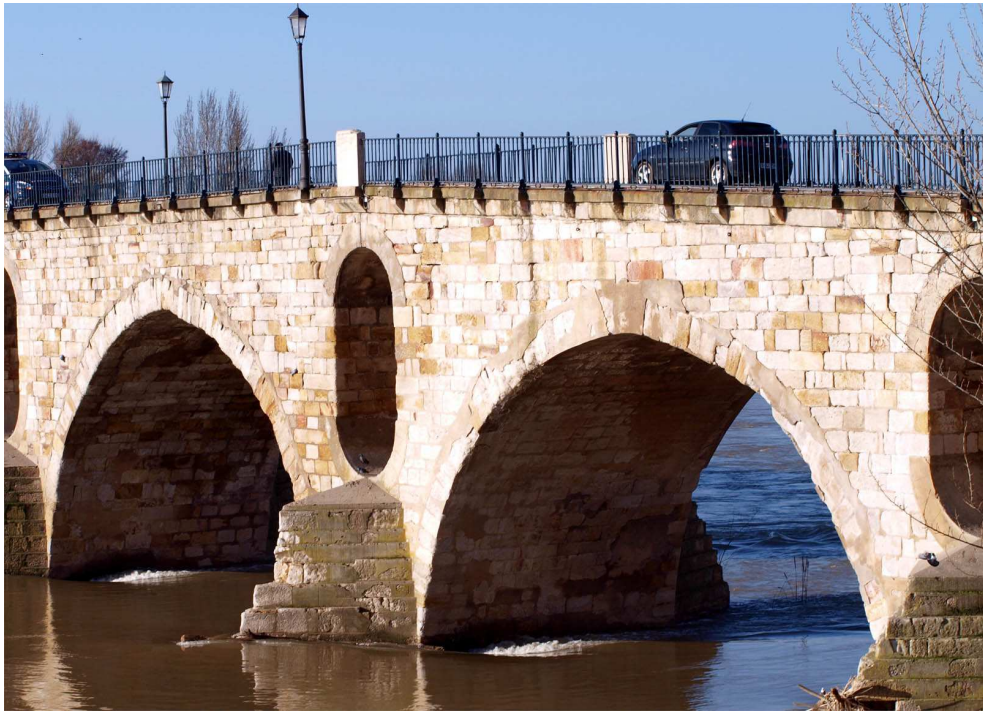
20: Vista de los muretes previstos en los cambios de rasante del tablero (extremo norte del puente).

La desigualdad de los arcos hacía del todo imposible obtener una única rasante, siendo necesario, pues, establecer tres: la primera, con pendiente del 3%, se extiende desde el extremo sur hasta el eje del tajamar de la pila nº 5; la segunda, en horizontal, desde el punto anterior hasta el eje del tajamar de la pila nº 12; y la tercera, con pendiente del 4%, desde ésta hasta la salida del puente. Para marcar los cambios de rasante y con objeto de resolver el encuentro entre los tramos de barandilla de diferente pendiente, se intercalaron en ellos piezas de sillería de 1,00 m de longitud en forma de pretil (fig. 20).

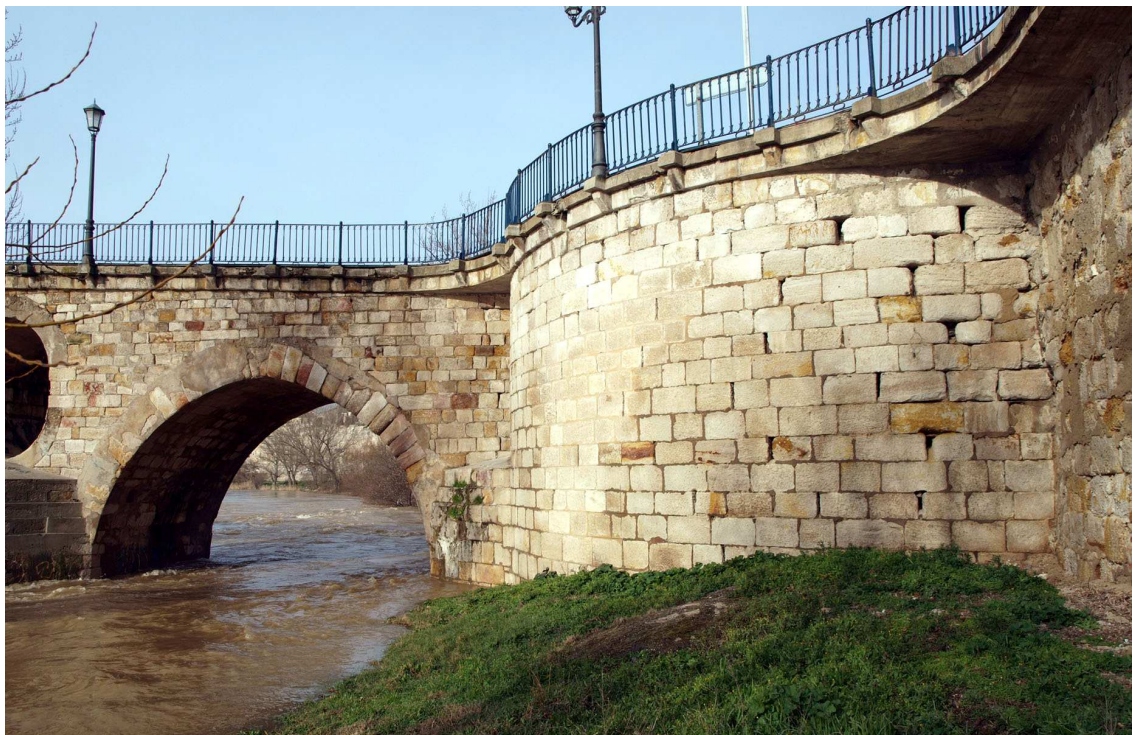
22: Arco 15 y embocadura del puente, vistos desde el paseo fluvial, en la actualidad.

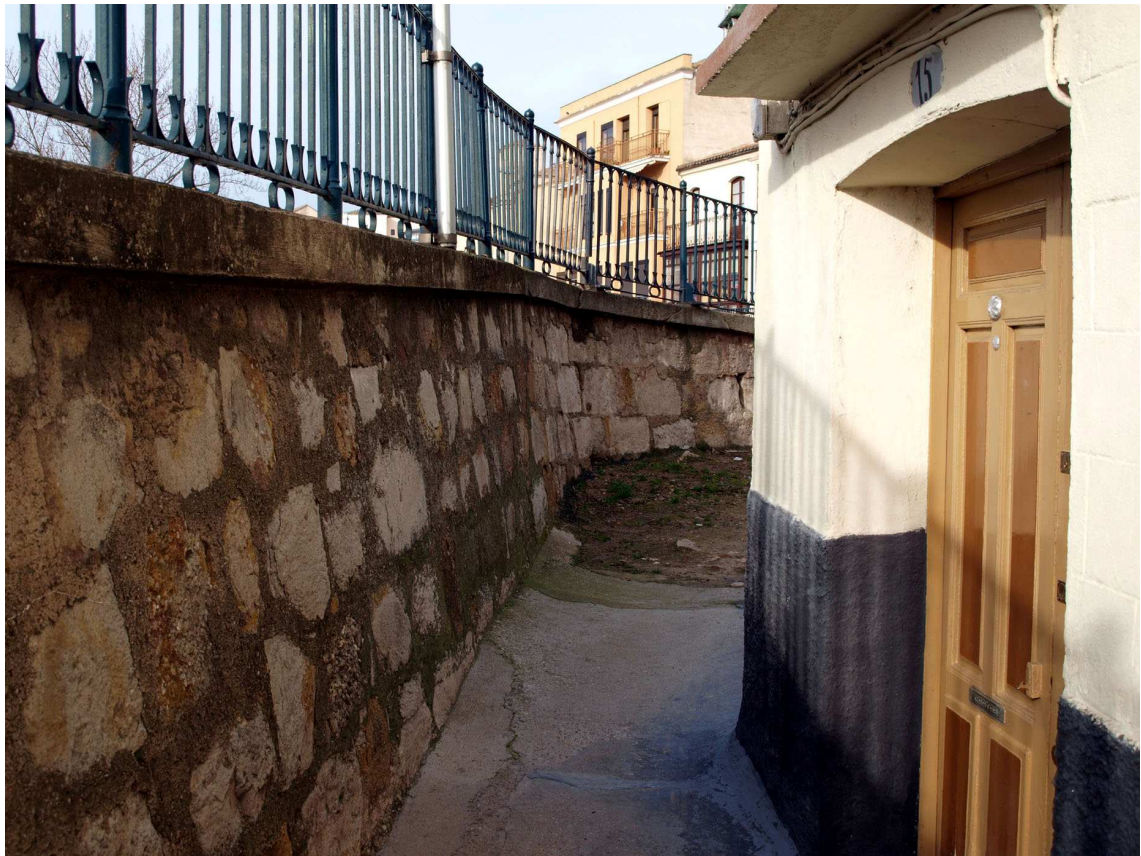
25: Rampas de acceso al puente. Estado actual.

Las figuras 23 y 24, correspondientes a sendos planos de la 10^a parte, muestran, elocuentemente y sin necesidad de otras explicaciones, la barbaridad urbanística que el proyectista se ve obligado a perpetrar para resolver el encuentro: en aras de un cómodo acceso rodado al puente, la situación de las casas aledañas se ve seriamente comprometida. Y más cuando la situación que refleja el proyecto no es la que se llevó a cabo, que fue aún más perjudicial para las fincas colindantes por aproximarse a éstas bastante más (fig. 25).

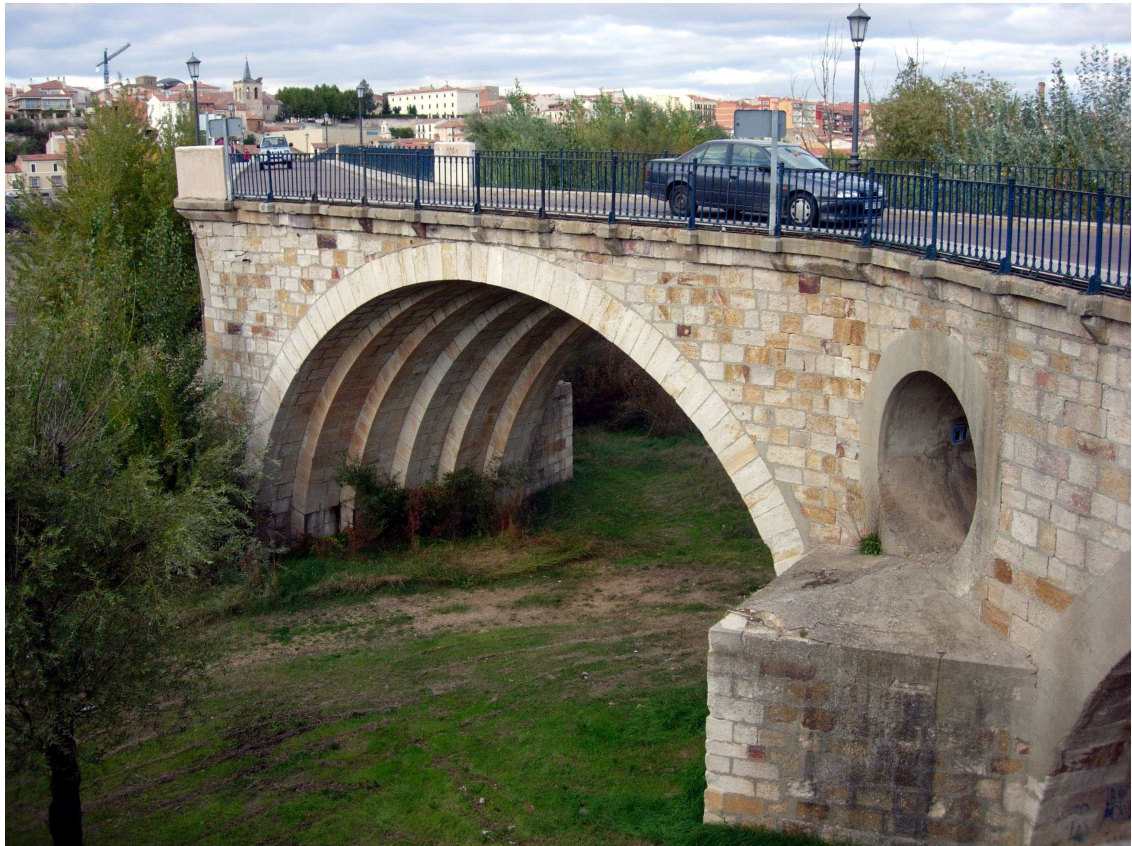
27: Vista del Arco 2 reconstruido.

Respecto al sistema constructivo empleado, la única novedad introducida en esta fase de la obra fue el sistema de construcción del arco 2, por embocar éste una bóveda cilíndrica oblicua. La oblicuidad es debida a que las generatrices del cilindro, que siguen la dirección de la corriente, no son ortogonales al plano que contiene la directriz a causa del quiebro del tablero.

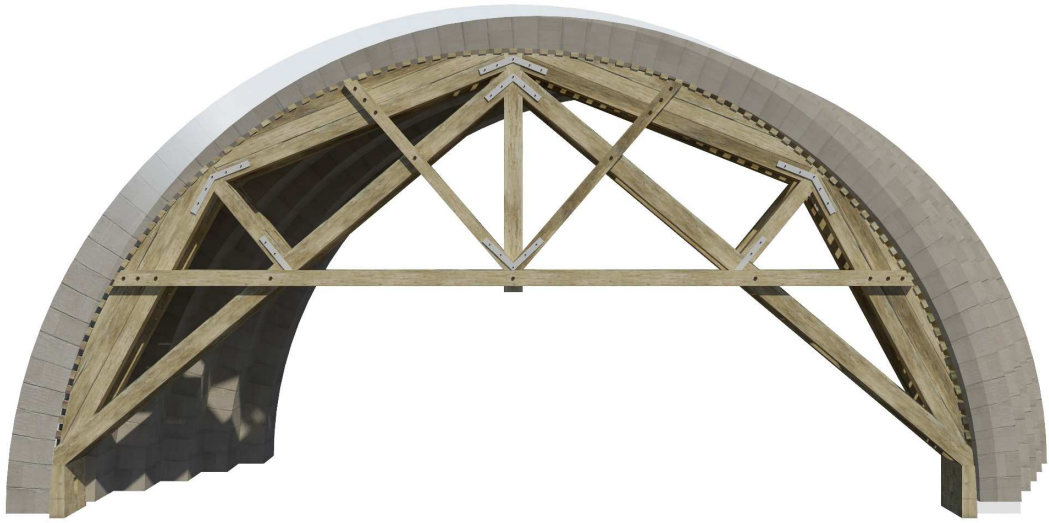
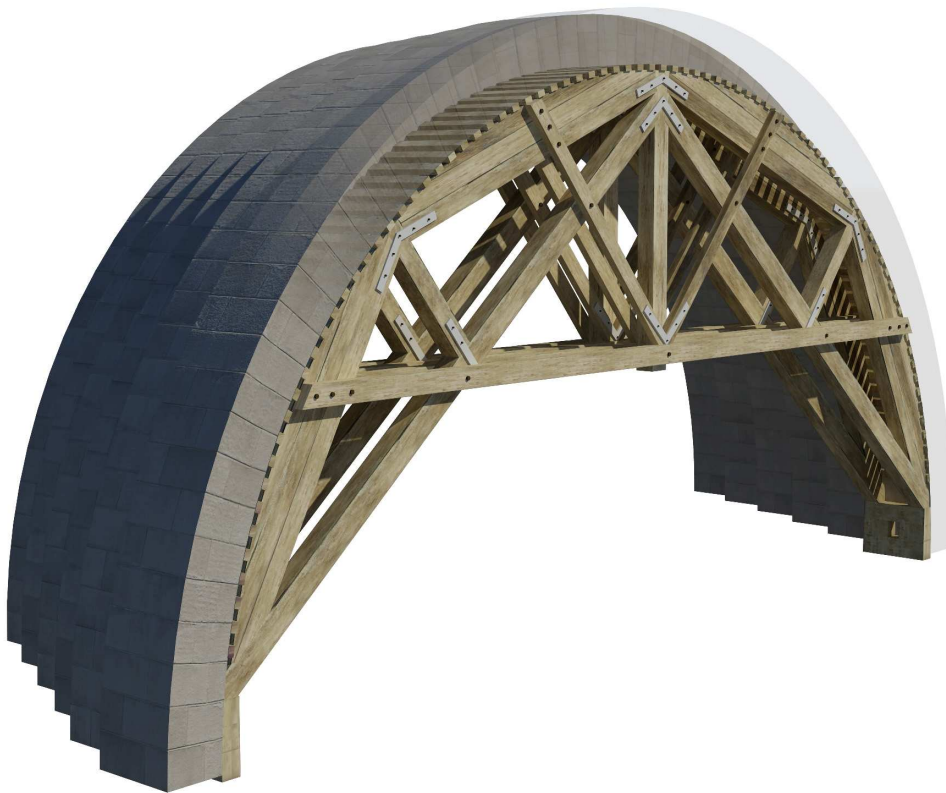
28 y 29: Reconstrucción infográfica del Arco 2 con despiece de dovelas y cimbra.

Como buen ingeniero, Luis De Justo persiguió la racionalización de la construcción de este cilindro oblicuo, huyendo decididamente de complicadas estereotomías. Para ello, proyectó una serie de 6 bóvedas de cañón recto iguales entre sí y desplazadas cada una respecto a la anterior siguiendo la dirección que marca la corriente del río. Este sistema le permitió emplear la misma cimbra, a modo de elemento deslizante, desplazándola para el siguiente uso una vez entra en carga el arco ejecutado (figs. 28 y 29).

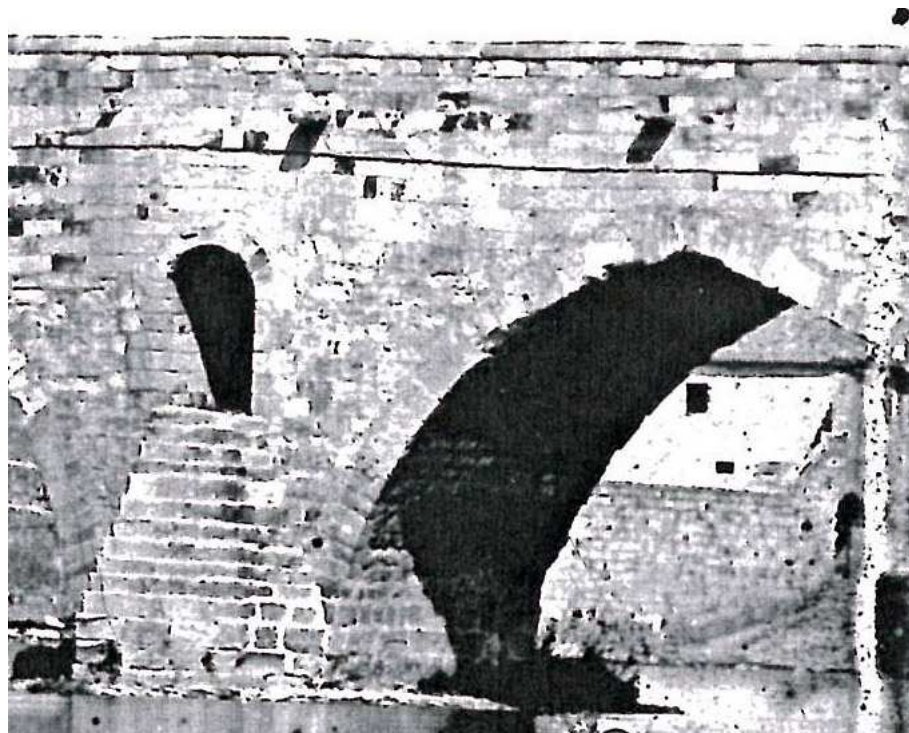
31: Puente sobre el Duero en Zamora (J. Laurent). Detalle del arco 8 desde aguas abajo.

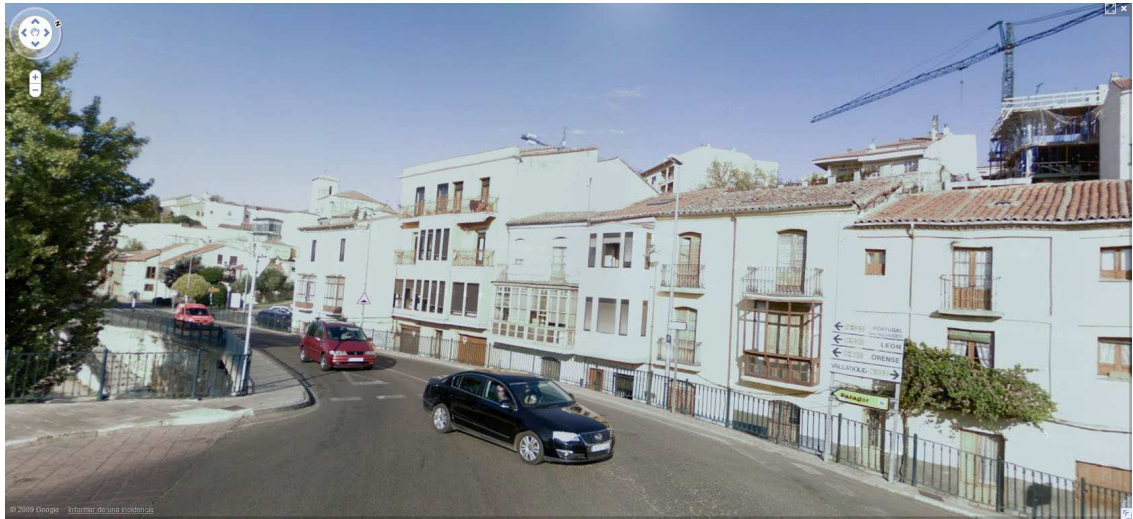
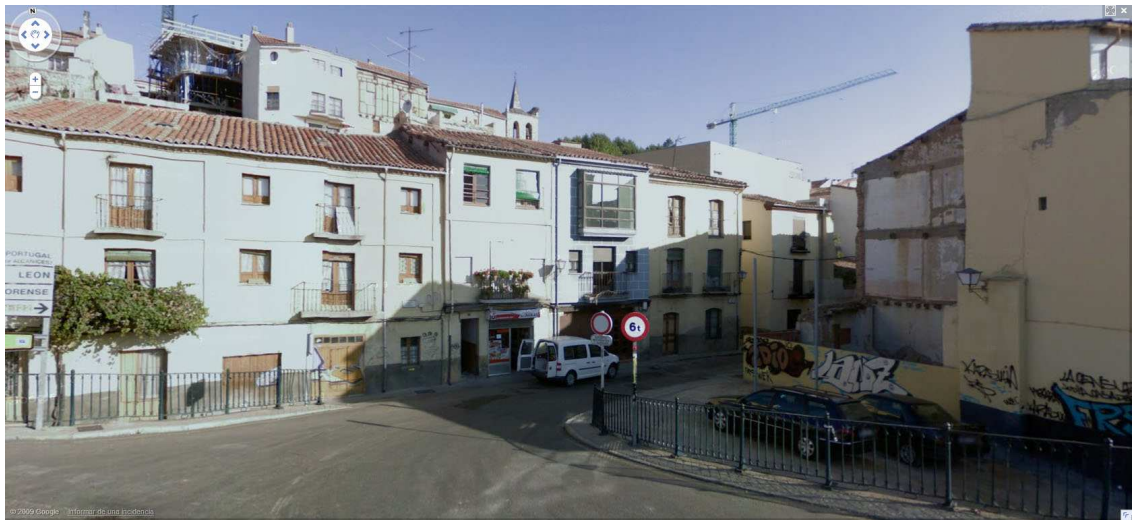
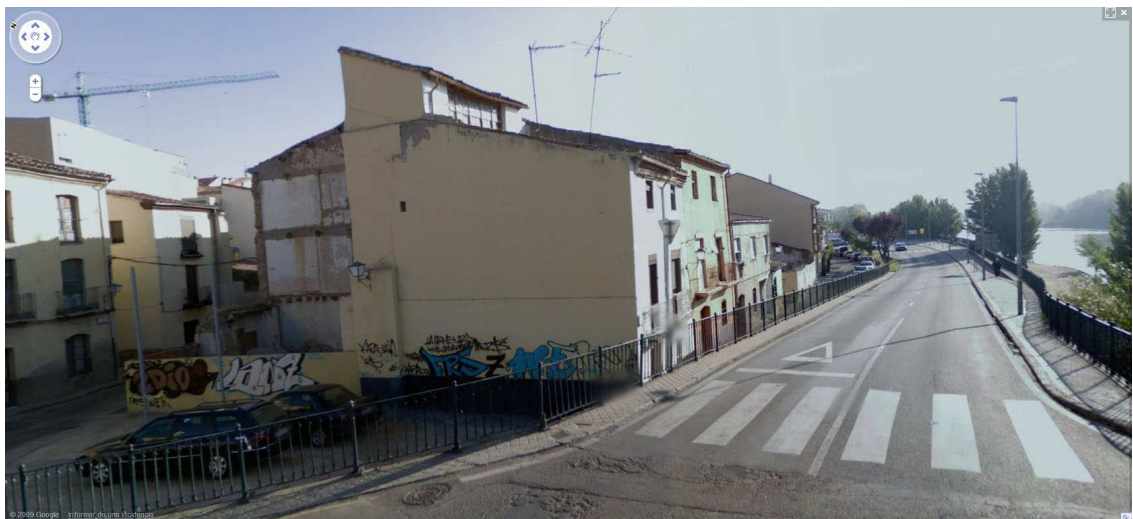
33, 34 y 35: Rampas de acceso al puente desde su extremo norte. Estado actual.

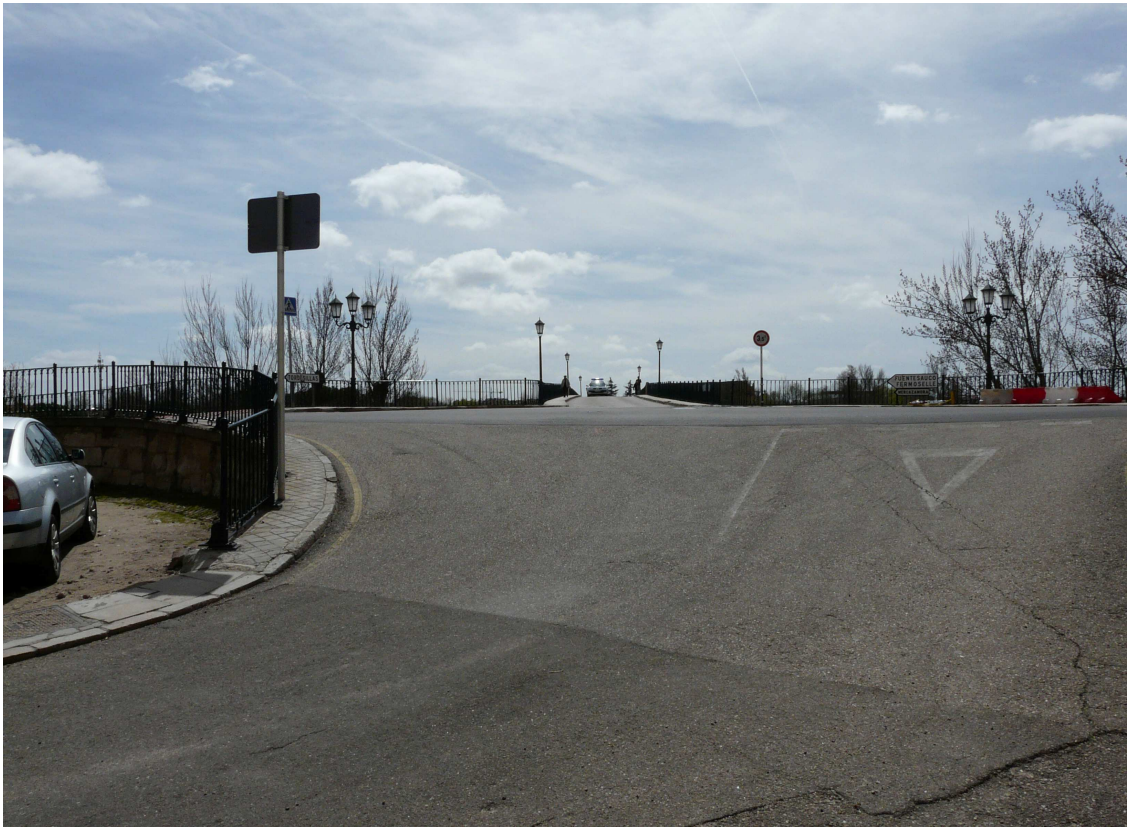
37 y 38: Vista del puente desde el extremo de la calle del Puente. Arriba, estado actual. Abajo, estado resultante tras la reforma que se propone.

Las imágenes 37 y 38 muestran la vista del puente desde el final de la calle del Puente, antes y después de efectuar la reforma que se propone. La simple comparación de las imágenes demuestra la afirmación antedicha. Si el observador anterior se girara hacia el oeste, sin variar su posición, vería algo parecido a lo que muestran las imágenes que 39 y 40, también en los momentos actual y posterior a la reforma.

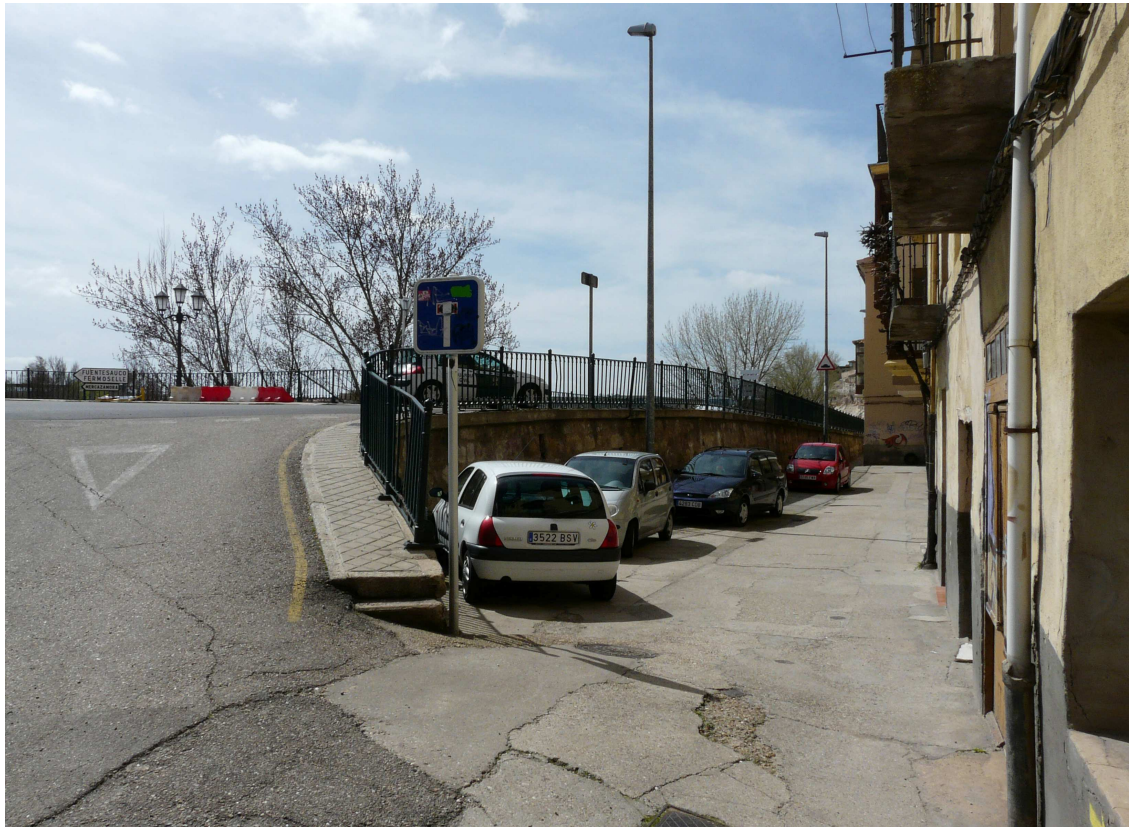
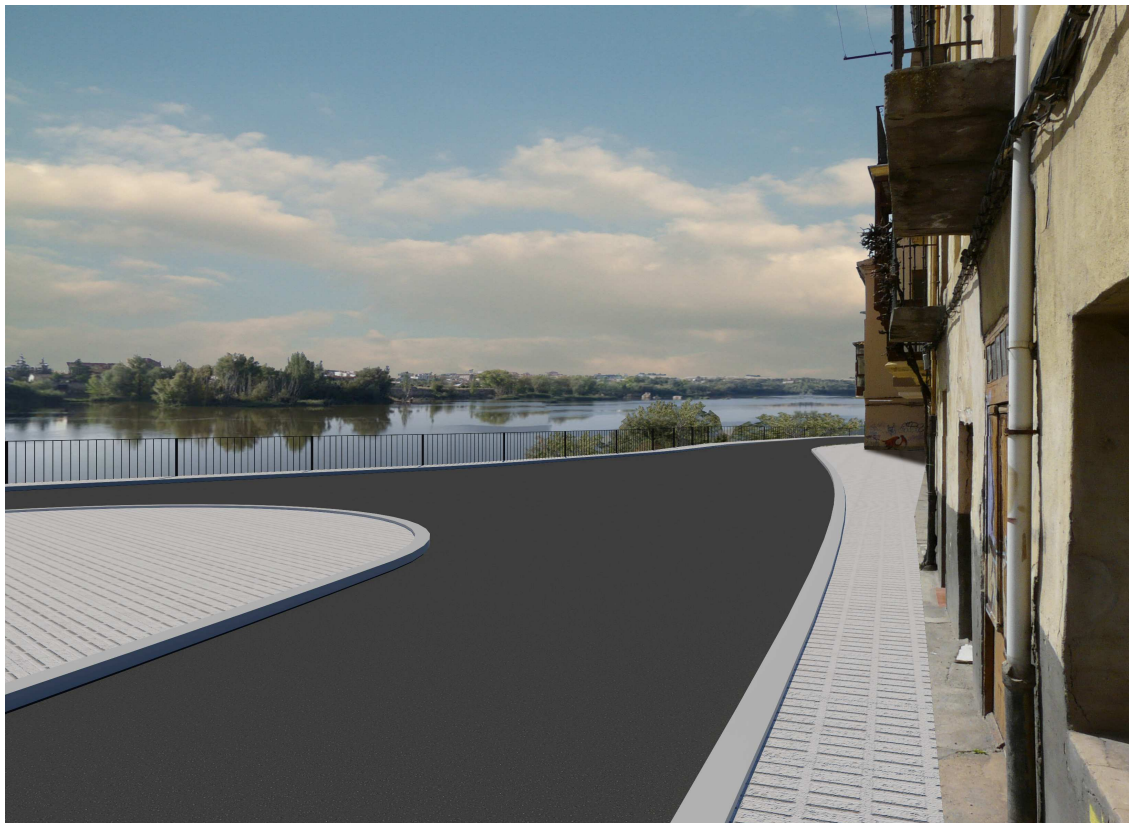
39 y 40: Vista desde el final de la calle del Puente hacia poniente. Arriba, estado actual. Abajo, estado resultante tras la reforma que se propone.
