ADECUACIÓN DE UN TRAMO DE LA N-631 AL PASO DE LA FAUNA

INGENIERÍA TÉCNICA DE OBRAS PÚBLICAS
UNIVERSIDAD DE SALAMANCA-CAMPUS VIRIATO, ZAMORA
Tutora: ANA ISABEL NEGRO DOMÍNGUEZ
Departamento: DEPARTAMENTO DE BIOLOGÍA ANIMAL,
PARASITOLOGÍA, ECOLOGÍA, EDAFOLOGÍA Y QUÍMICA AGRÍCOLA
Área: ECOLOGÍA
Fecha adjudicación: 26 DE NOVIEMBRE DE 2012
Fecha presentación: 14 DE FEBRERO DE 2014

1-OBJETIVOS DEL PROYECTO:

La finalidad del presente proyecto es proponer diversas soluciones a la problemática existente de siniestralidad vial a causa del cruce de fauna de un lado a otro de la Carretera N-631 en el tramo comprendido entre el P.K-32 y el P.K.-42+400.

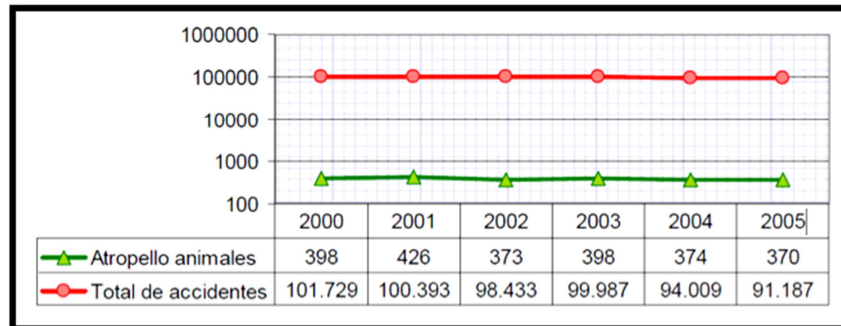
Imagen 10: Accidentes por atropello de animales frente al total de accidentes. Mapa de interpretación del medio ambiente a través de la red de carretera (MIMAR). Asociación española de la carretera (AEC)

Anteriormente se han mostrado tablas y gráficos con datos de atropellos de animales, pero del proyecto MIMAR se puede extraer una tabla muy práctica, comparativa del total de accidentes frente al número de accidentes por atropello de animales en la que se puede ver, que el número de accidentes se ha rebajado en un 10,36%, mientras que el número de atropellos solamente ha descendido en un 7%. Esto nos hace comprender la necesidad de continuar con la implantación de

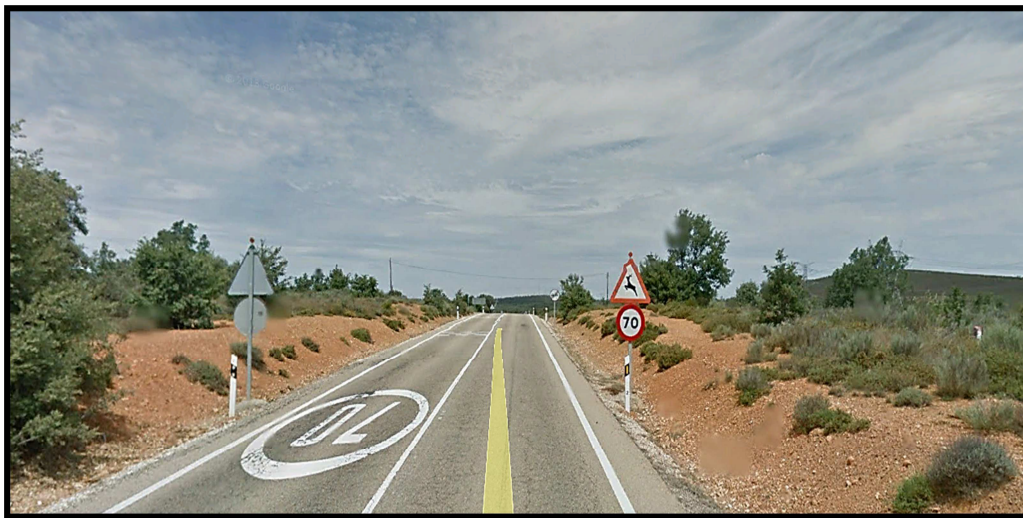
Imagen 4: Imagen próxima al P.K.32, en la que se observa la señalización de límite de velocidad, tanto vertical como horizontal, y de peligro de cruce de animales luminosa. (Google Earth 7/2012)

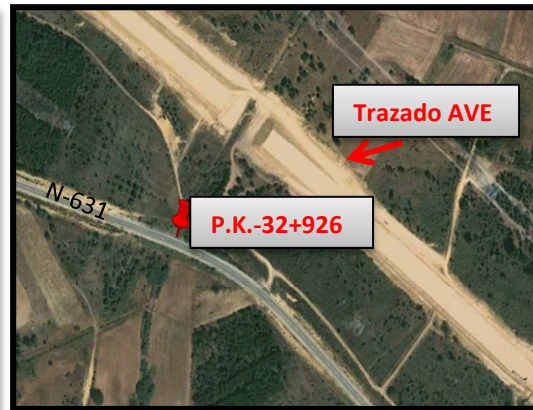
Imagen 3: Vista del punto de actuación en N-631 y trazado de las obras del AVE. (Google Earth-07/2012)

En las siguientes imágenes se muestra el punto con más detalle. En la *Imagen 2* se documentan las cotas y en la *Imagen 3* se indica la ubicación del P.K.-32+926, punto concreto donde se encuentra el drenaje y que será el lugar donde se colocará el paso inferior de fauna.

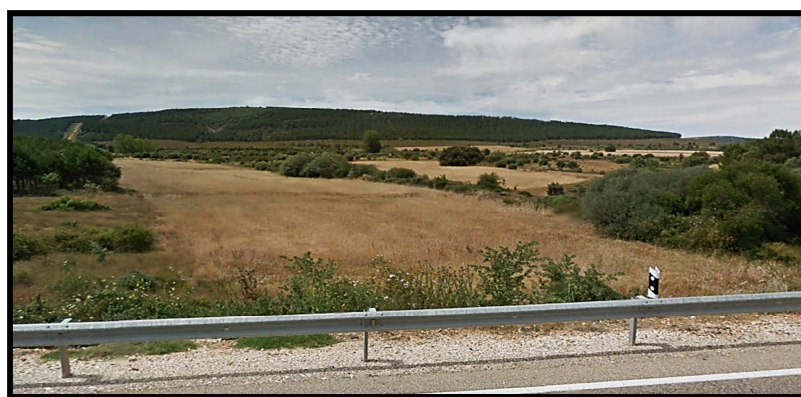
Imagen 4: Vista de la Sierra de la Culebra desde la N-631 a la altura del P.K. 32+926, dirección suroeste. (Google Earth-07/2012)

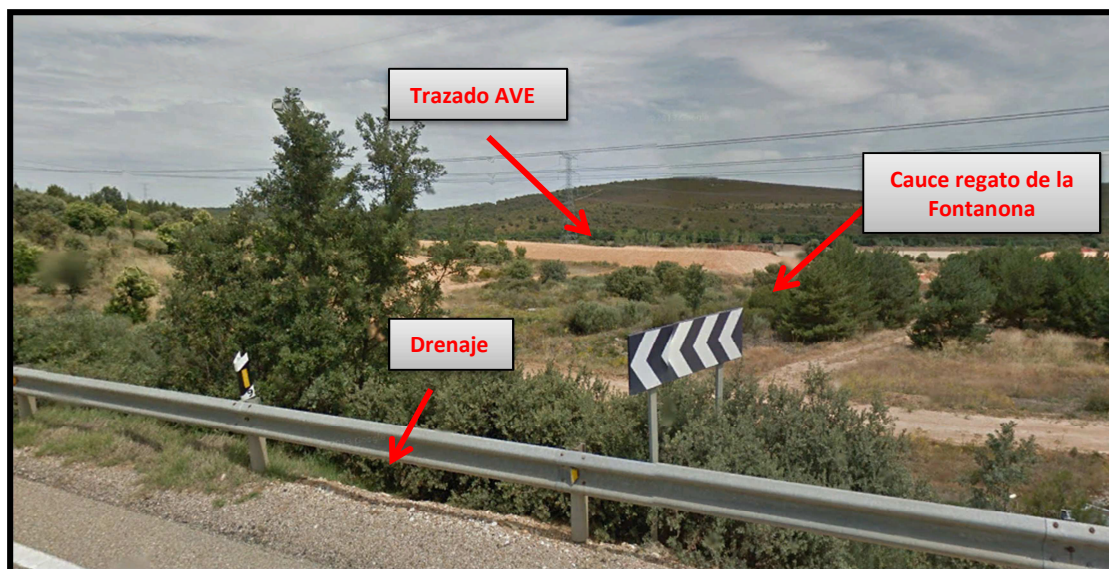
Sobre este terreno, se localiza el coto de caza El Muelo. Este coto está vallado en el punto donde se propone la localización del paso inferior, pero es un vallado de espino muy antiguo y en muy malas condiciones, que en su mayor parte se encuentra roto y enredado en la maleza, por lo que no se puede considerar para nada como efectivo:

Imagen 6: Vista del margen derecho de la N-631, a la altura del P.K.32+926. (Google Earth 7/2012)

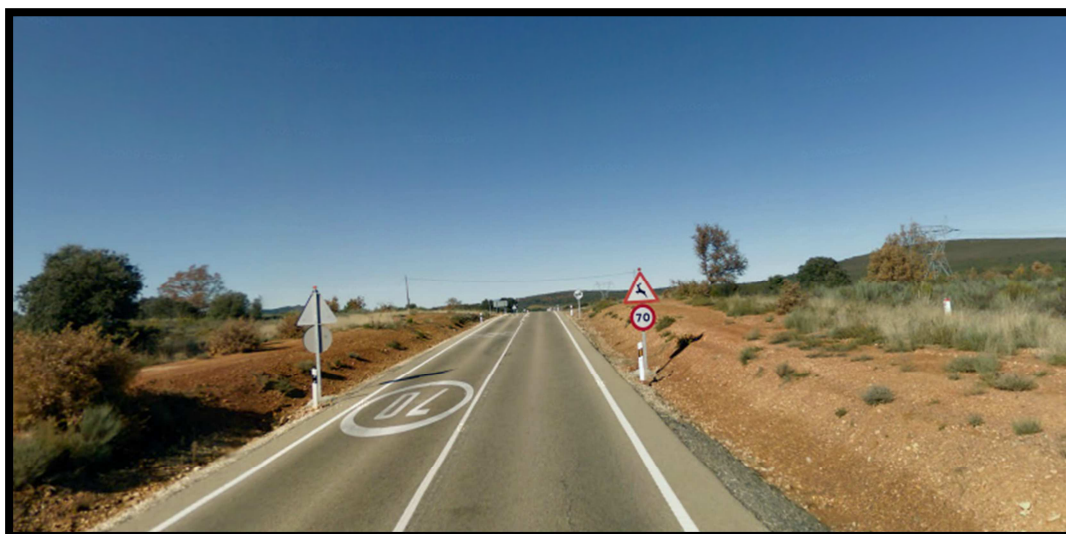
En ese tramo la carretera apenas posee arcenes y la calzada cuenta con un ancho medio de unos ocho metros. La señalización horizontal y vertical está en buen estado y es visible. Ambas establecen como velocidad máxima 70km/h. La señalización vertical además advierte del “Peligro por la proximidad de un lugar donde frecuentemente la vía puede ser atravesada por animales en libertad” (P-24, Paso de animales en libertad según Normas y señales de circulación, Dirección General de Tráfico 2012).

Imagen 8: Vista de la N-631 a la altura del PK-32+200 (Google Earth)

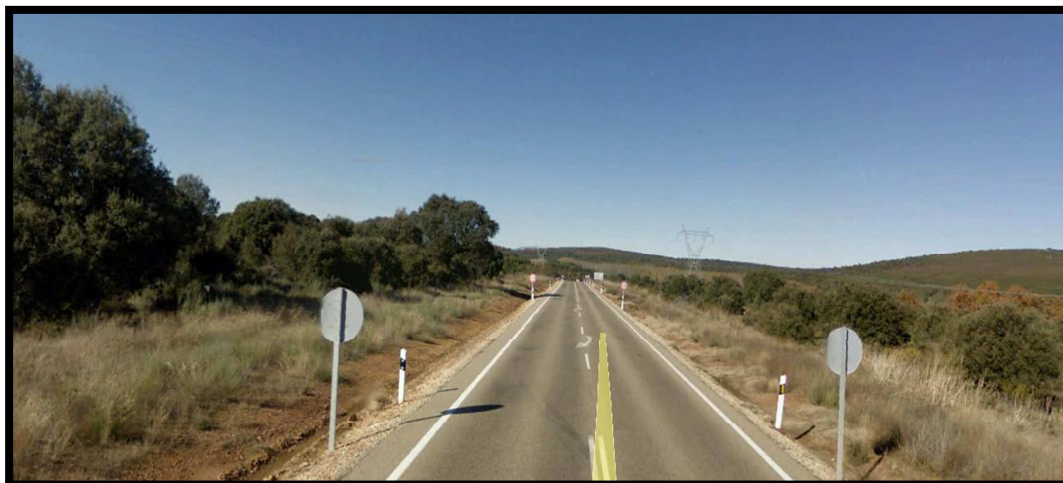
Imagen 9: Vista de la calzada a la altura del PK-32+926 (Google Earth)

En la parte izquierda se puede ver la arboleda que marca el curso del arroyo de la Fontanona, y en el margen derecho, arbustos bastante tupidos que impiden la visión de la proximidad de fauna a la carretera.

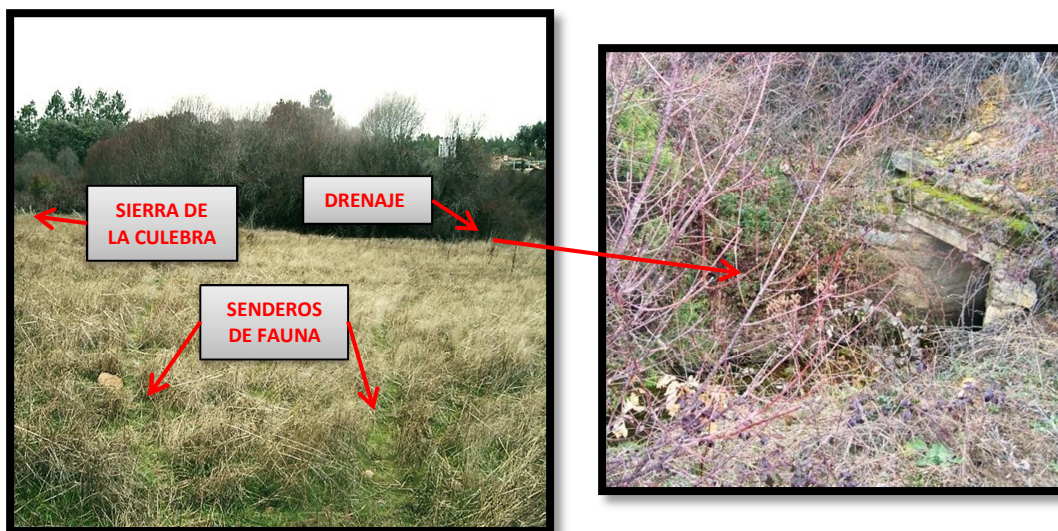
Imagen 11 y 12: A la izquierda: fotografía de senderos en las inmediaciones del arroyo de la Fontanona, por el margen izquierdo de la carretera N-631. Fotografía de la derecha: boca del drenaje. (02/2013)

En la *Imagen 12* se muestra el drenaje actual. Está fabricado “in situ” y es muy antiguo. Según información facilitada por Conservación de Carreteras de la zona, equivale a un Ø60mm. Dicho drenaje da paso al Arroyo de la Fontanona, que, a unos 750 metros al noroeste de este punto, desemboca en el río Castrón. (SigPac)

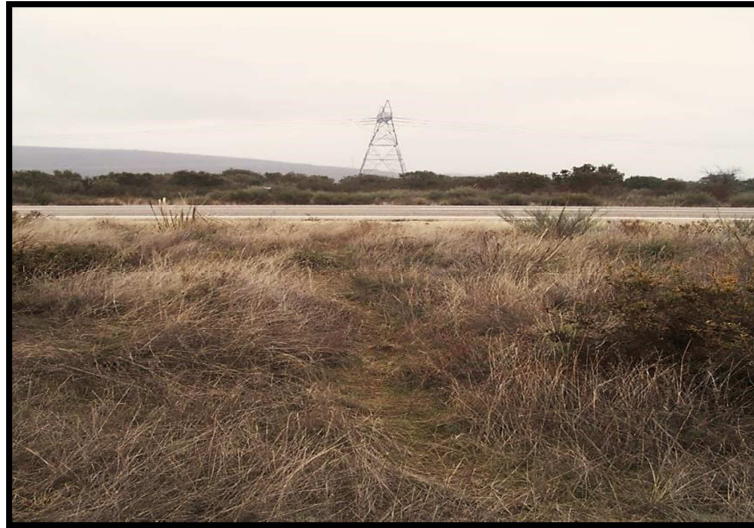
Imagen 13: Fotografía de un sendero que desemboca en la calzada desde el arroyo de la Fontanona, por su margen izquierdo. (02/2013)

Dado el estado de la vegetación se puede apreciar claramente que es un punto muy usado y se puede entender el porqué: es el punto más cercano al arroyo en el que la carretera se encuentra a nivel con el terreno, lo cual facilita el acceso de la fauna. Con todo esto podemos suponer la ruta que realiza habitualmente la fauna: los animales bajan de la Sierra de la Culebra a beber al arroyo y prosiguen su camino cruzando la N-631 en busca de las grandes áreas abiertas que existen en el margen derecho de la calzada. Este hábito no es una mera suposición, ya que existen estudios que describen las costumbres del tipo de especies que habitan en la zona, como ciervos, lobos, jabalíes...se sabe que durante las horas de luz se cobijan en zonas de abundante vegetación, la Sierra de la Culebra, para acudir a zonas de vegetación rasa en las horas más tranquilas para ellos, que suelen corresponder a las que ocupa la noche.

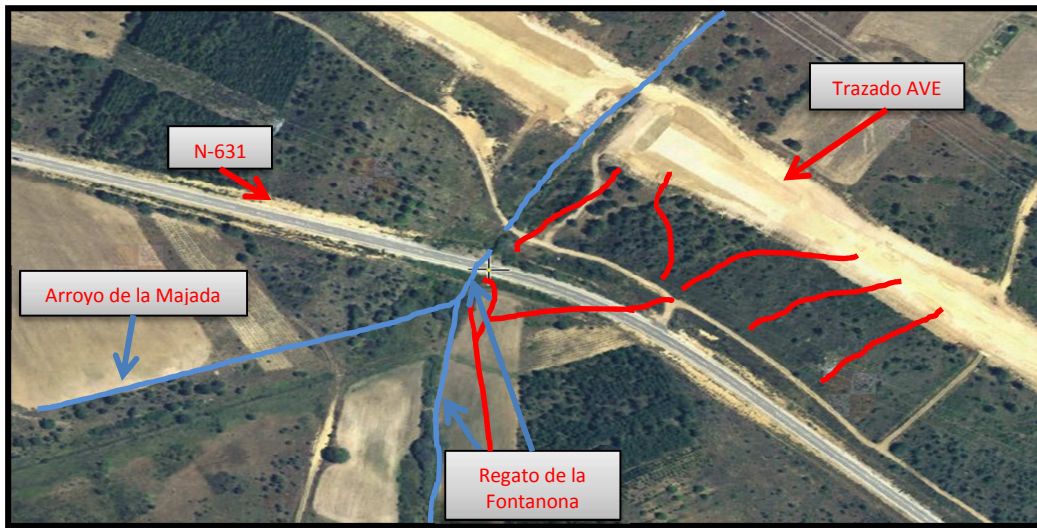
En la siguiente imagen se muestra un esquema (en rojo) de los desplazamientos de la fauna en esta zona basándose en los senderos y huellas encontrados en una visita a la zona:

Imagen 14: Amplia imagen de la zona donde el color rojo representa simbólicamente los senderos que sigue habitualmente la fauna. (SigPac)

En las siguientes imágenes se exponen fotografías de los senderos referenciados en la *Imagen 14*. Pertenecen al margen derecho de la N-631 en la misma zona del drenaje. Aquí se aprecian multitud de accesos a la calzada que continúan hacia el noreste.

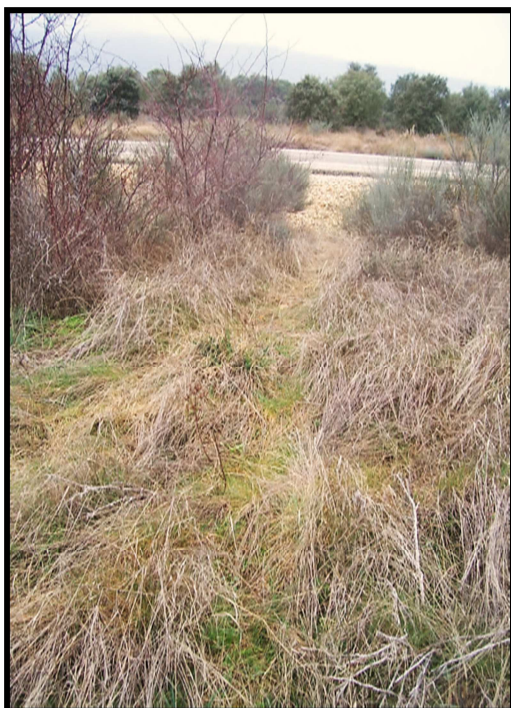
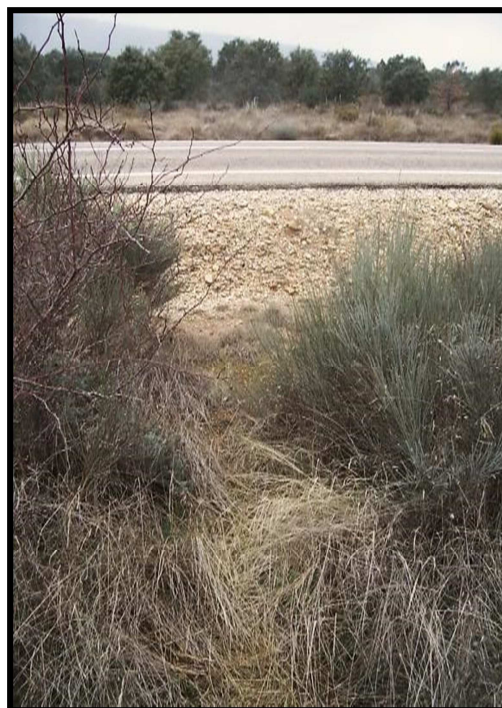
Imagen 15 y 16: Fotografías de senderos que desembocan en la calzada por su margen derecho. (02/2013)

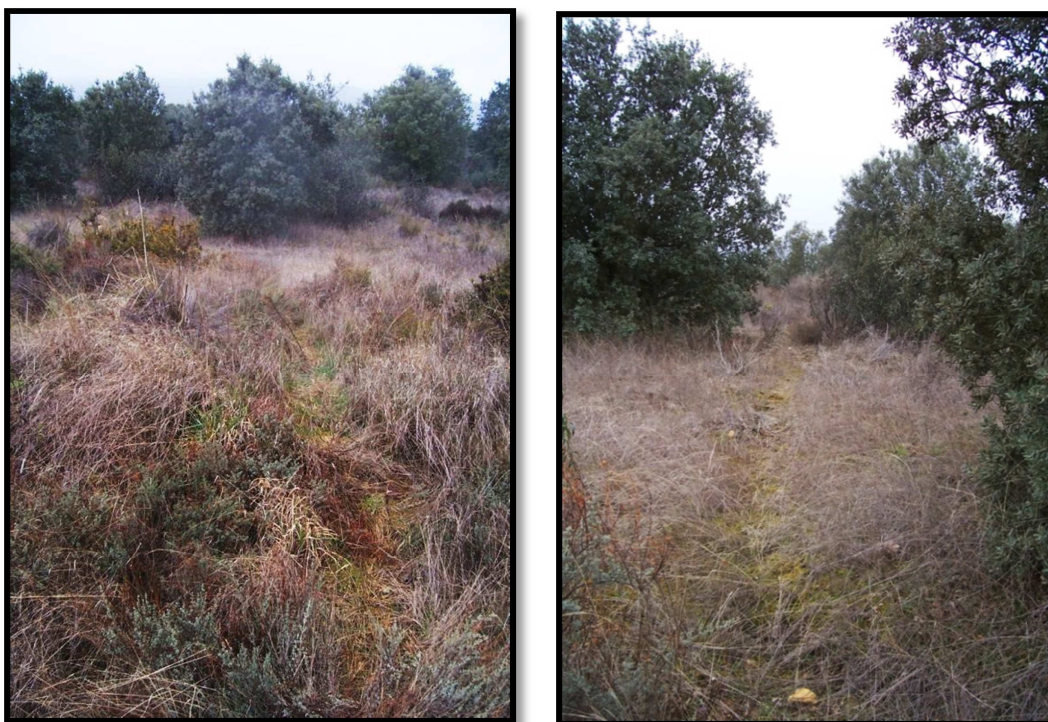
Imagen 17 y 18: Fotografías de senderos que desembocan en las inmediaciones del arroyo de la Fontanona por el margen derecho de la N-631. (02/2013)

Estas imágenes muestran la continuidad de los senderos que bajan de la Sierra y se dirigen a las grandes áreas de monte raso existentes en la parte derecha de la carretera. En esta zona, es donde se están llevando a cabo las obras del AVE, situación que preocupa a usuarios de la vía ya que el vallado del trazado en construcción actuará como barrera para los animales, haciendo que estos deshagan su camino y vuelvan a cruzar de nuevo la N-631 aumentando esto considerablemente las posibilidades de provocar accidentes. Esta preocupación se hace patente en las numerosas notas de prensa que se publican sobre el tema y que no dejan de repetirse. Una de las últimas que se ha podido leer en los diarios de la zona hace referencia a la preocupación que provoca la proximidad del AVE:

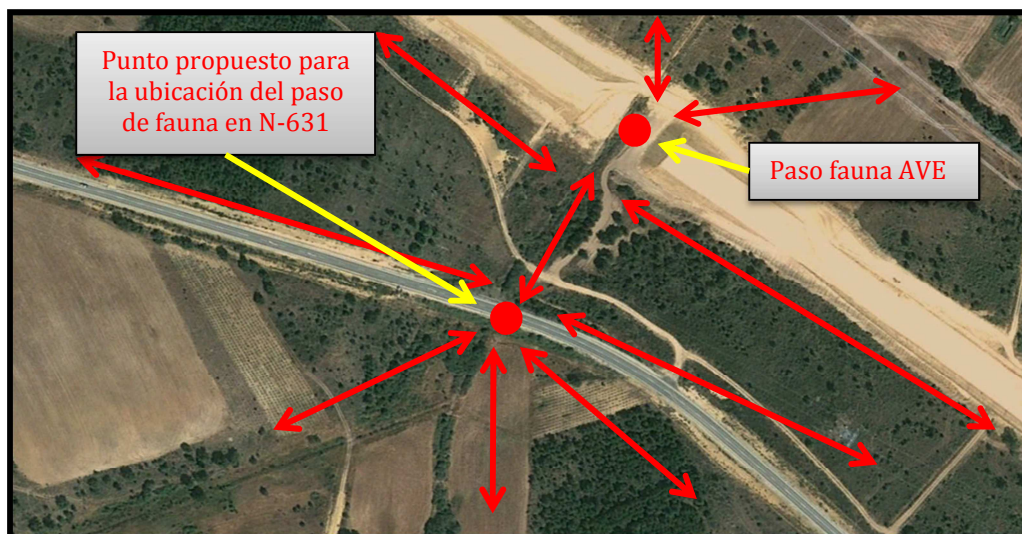
Con la colocación del paso inferior de fauna, se busca que los movimientos de los animales sigan las siguientes pautas y eviten la invasión de la calzada:

Imagen 19: Esquema de flujo de fauna que se persigue con la construcción del paso inferior específico para la fauna. (Google Earth 2013)

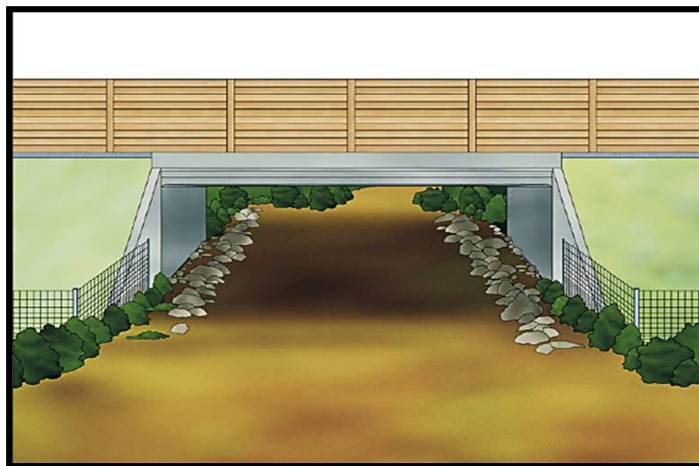
El esquema de diseño del paso que recomienda el manual es el siguiente:

Imagen 20: Esquema recomendado para la construcción del paso inferior específico para fauna. (Ficha 6- Prescripciones técnicas para el diseño de pasos de fauna y vallados perimetrales. Ministerio de Medio Ambiente 2006).

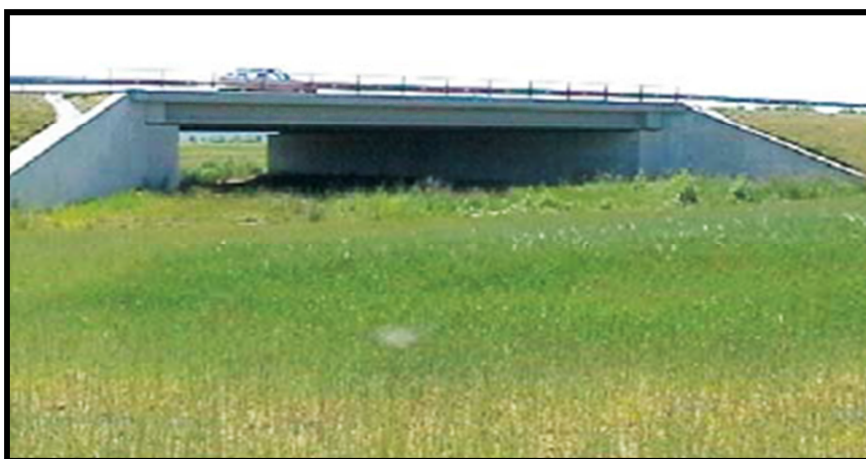
Se pretende que el resultado sea un paso inferior similar al de la siguiente imagen, en la que se aprecian unas dimensiones adecuadas.

Imagen 21: Foto: J. Dufec. (Prescripciones técnicas para el diseño de pasos de fauna y vallados perimetrales. Ministerio de Medio Ambiente 2006).

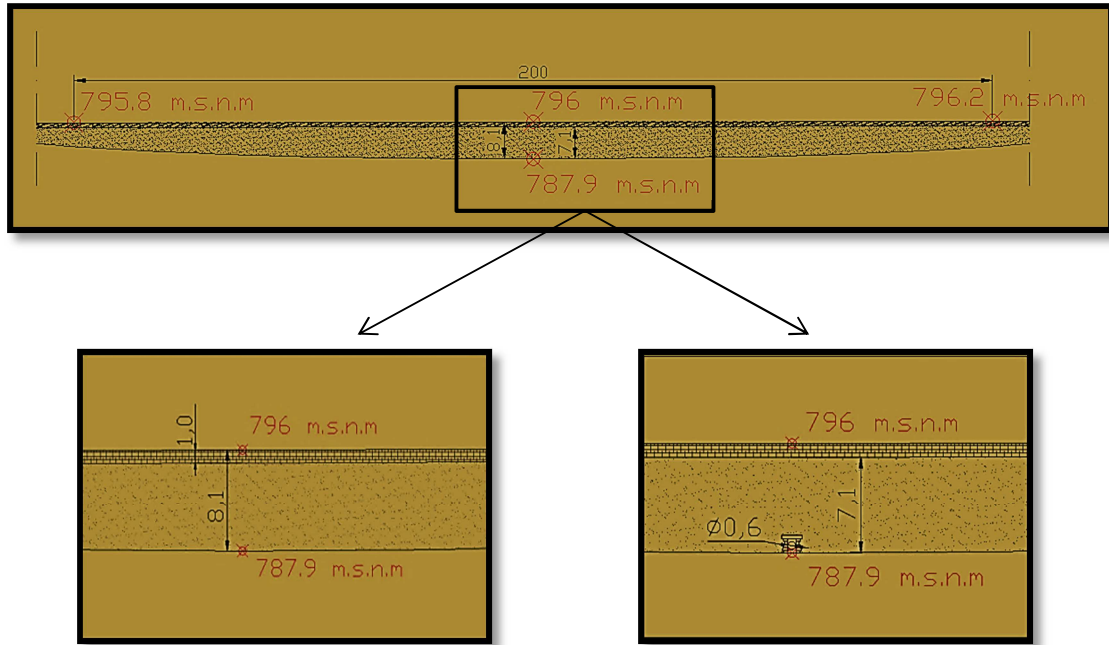
1.- Sección longitudinal de la N-631 en el punto de actuación. Se muestran las cotas y el drenaje actualmente existente. Se ha tomado un metro de espesor del firme, para buscar la situación más desfavorable, puesto que no hay información sobre estos datos y se ha considerado que dada la antigüedad de la vía, habrá sido sometida a varios reasfaltados, reparaciones...

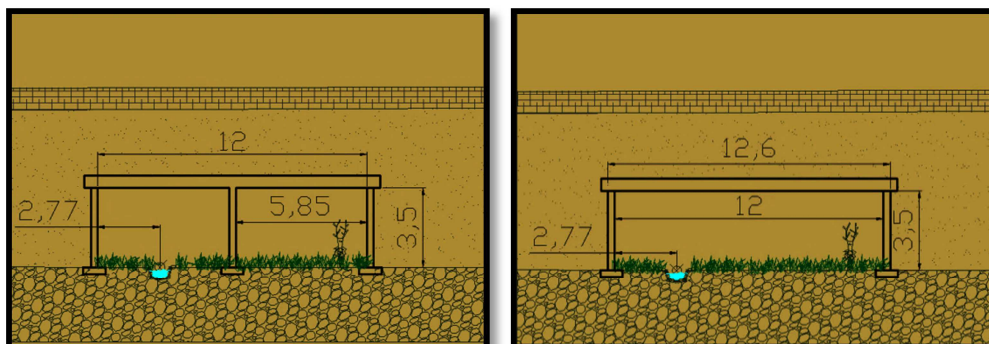
3.- En las dos secciones incluidas a continuación se muestran dos posibles soluciones teniendo en cuenta las dimensiones mínimas. La más adecuada es la de la derecha, ya que no presenta obstáculos en su interior que provoquen rechazo en la fauna, pero la solución de la izquierda abarataría la obra ya que podría utilizarse

una losa de menor espesor, con lo cual, menor coste, pero tendría un muro en la parte central, que con bastante probabilidad generaría una repercusión negativa en la fauna.

-I. A. de la solución de la izquierda: $(5,85 \times 3,50) / 10,50 = 1,95 > 1,5$

-I.A. de la solución de la derecha: $(12,00 \times 3,50) / 10,50 = 4,00 > 1,5$

Ambas soluciones superan el valor mínimo requerido para el Índice de Apertura

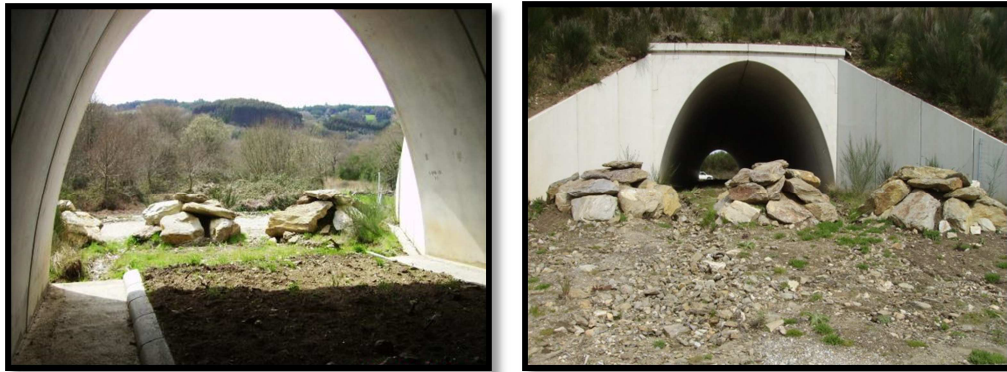
El efecto que se busca con la colocación de piedras o hitos en las entradas del paso se muestra en las siguientes fotografías:

Imagen 24: Fotografías desde interior y exterior de paso inferior específico para fauna con colocación de piedras para bloquear el paso a vehículos, animales domésticos...(A-8 a la altura del municipio de Villalba, Lugo 2008)

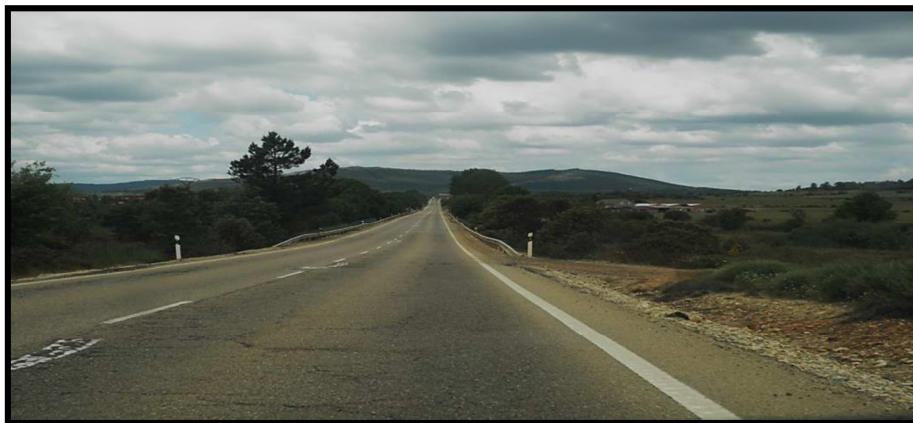
Imagen 4: Fotografía del punto de actuación tomada sobre la N-631 en dirección Norte (02/2013)

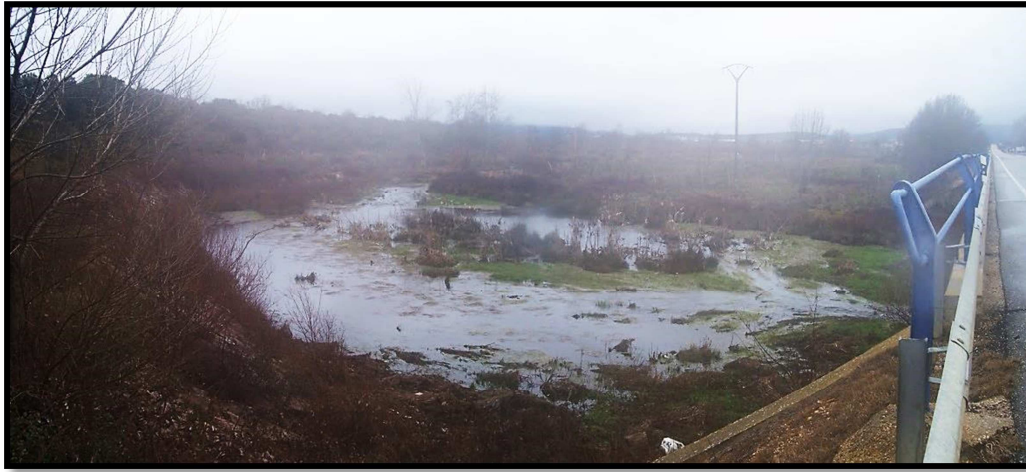
Imagen 5: Imagen aguas arriba del río Castrón sobre el margen izquierdo del puente que lo cruza en la N-631(02/2013)

Por las características del terreno en este punto en concreto, cuando el río sufre un aumento de caudal, éste crece a lo ancho, ocupando mayor superficie, pero sin sufrir grandes variaciones en lo que a su nivel se refiere. Se trata de un río estacional, llegando en los meses más secos a disminuir muy notablemente su caudal. Asimismo, en época de lluvias, su caudal no es importante, tal y como se puede observar en las imágenes 5 y 6, tomadas en el mes de febrero de 2013, tras un invierno particularmente lluvioso. Además, consultando con el equipo de Conservación de Carreteras de la N-631 sobre las variaciones de caudal del río Castrón, afirman que el que se aprecia en las imágenes anteriormente referidas, es

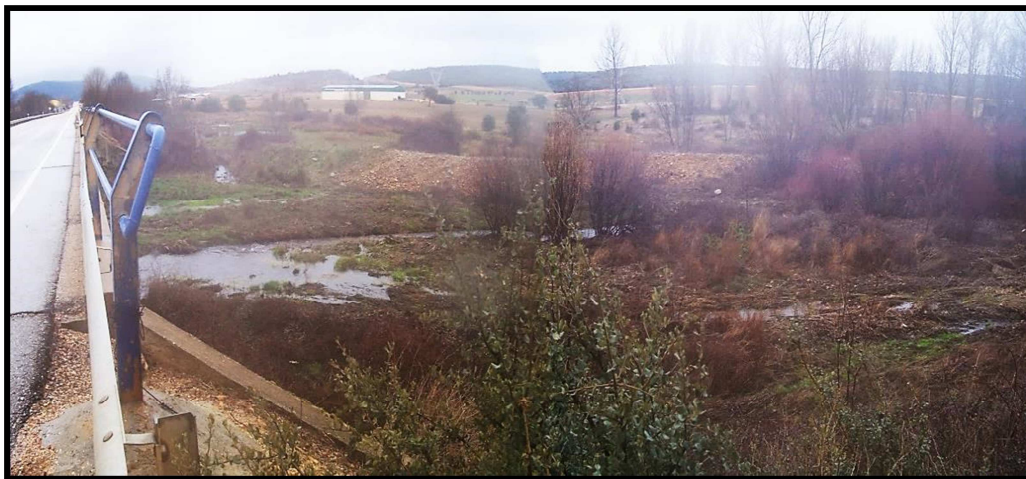
Imagen 6: Imagen aguas abajo del río Castrón sobre el margen derecho del puente que lo cruza en la N-631(02/2013)

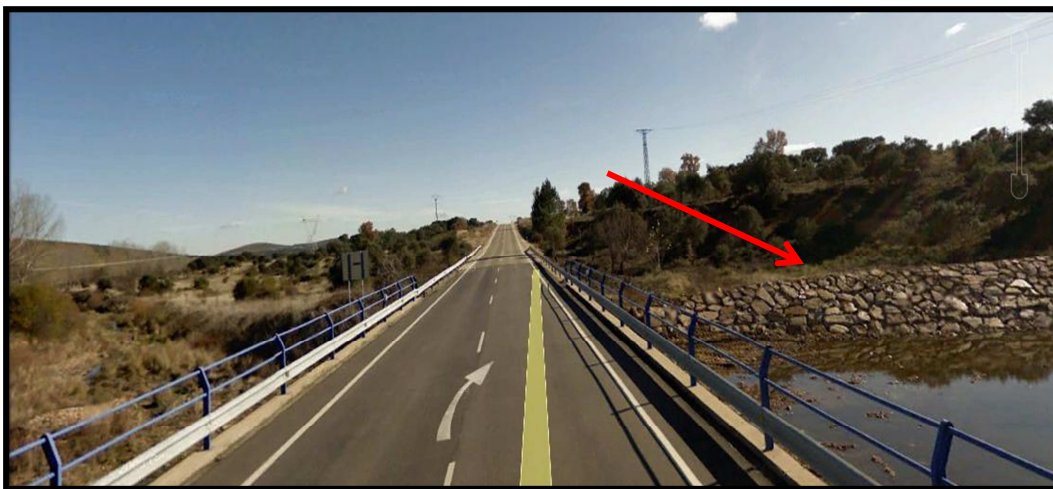
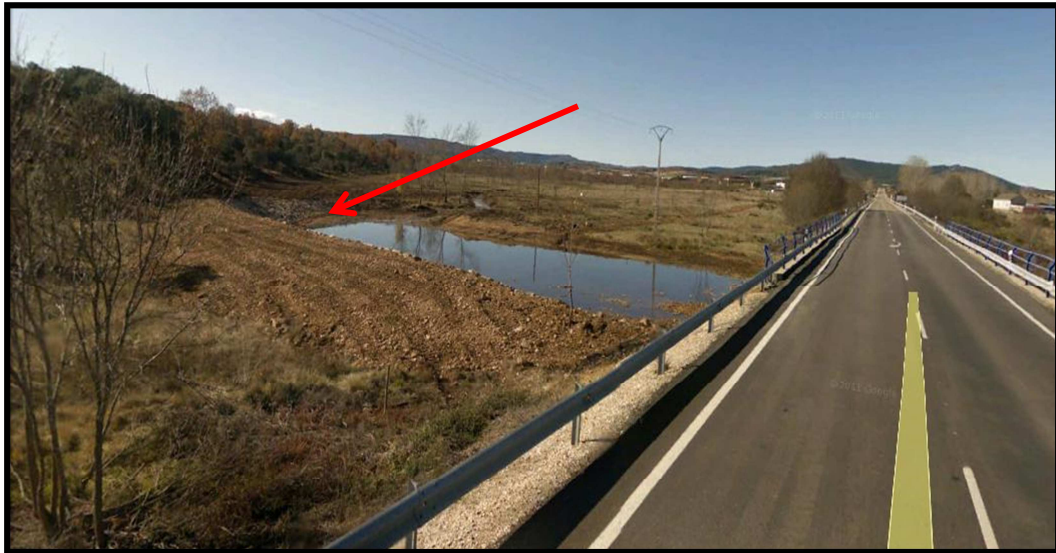
Imagen 7 y 8: Vista de escollera realizada sobre el margen derecho del río Castrón en la parte izquierda de la N-631. (Google Earth 07/2012)

En el año 2008 se realizaron obras en el cauce del río Castrón, aguas arriba de la N-631, en la zona de Ferreras de Abajo. Dichas obras se llevaron a cabo con el fin de reencauzar el río Castrón sobre su recorrido original y para dar estabilidad a los márgenes del cauce por razones de desprendimientos del terreno, ya que el río se encuentra sobre materiales muy arcillosos. Concretamente en el punto donde se sitúa el puente de la N-631 sobre el río Castrón, se realizó una escollera aguas arriba y en el margen derecho del río, tal y como se muestra en las siguientes imágenes:

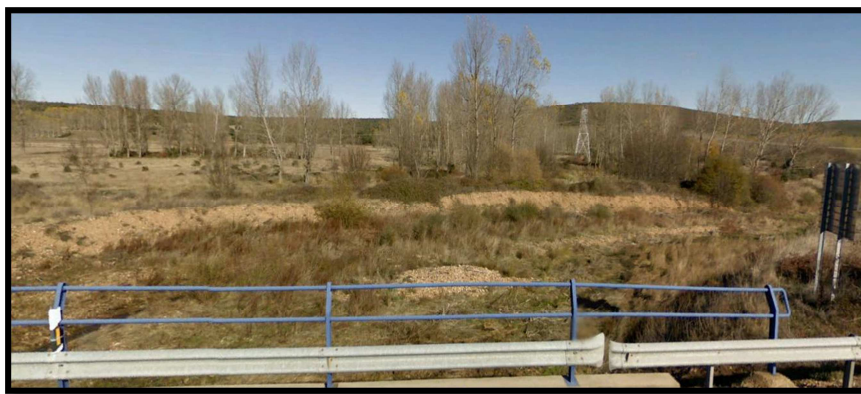
Imagen 9: Vista del margen derecho de la N-631 sobre el río Castrón donde se aprecia la escasez de vegetación de ribera y los ligeros desniveles perimetrales que encontramos en el terreno (Google Earth 07/2012)

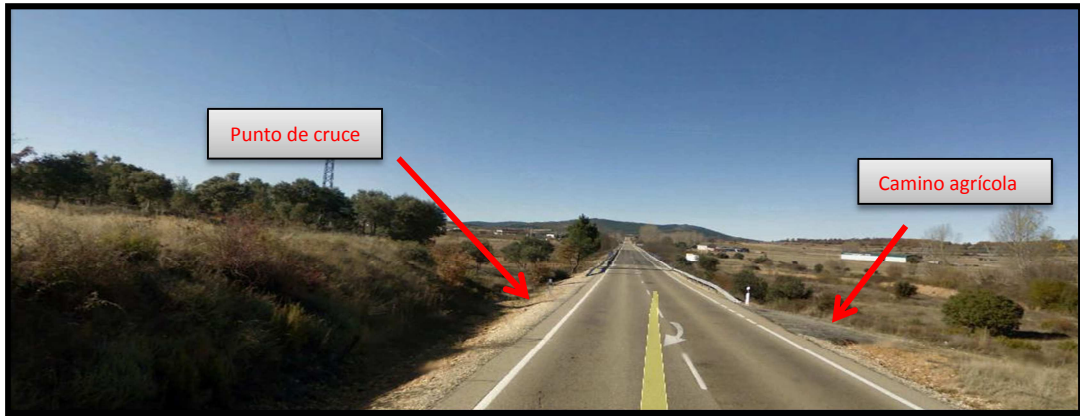
Imagen 11: Vista del acceso hacia un camino agrícola desde la N-631. (Google Earth)

El acceso más obvio es el que se reseña en las siguientes imágenes, en el que se encontró un pasillo muy marcado en el margen izquierdo de la vía, que comunica con el río y en el margen opuesto, un camino agrícola en el que se aprecian numerosas huellas.

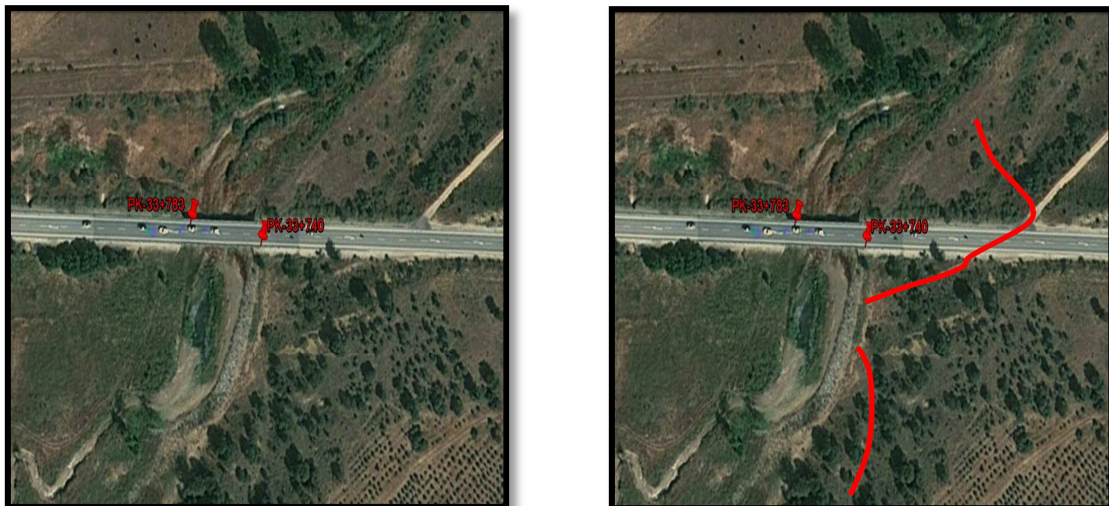
Imagen 12: Vista de la N-631 dirección Zamora. La línea roja marca el camino que sigue habitualmente la fauna en este punto para cruzar la calzada. (Google Earth)

Es necesario mencionar que en el margen izquierdo del río y aguas arriba, se encuentra el municipio de Ferreras de Abajo y la calzada que da acceso al mismo desde la N-631 (Imagen 2), lo que junto con el desnivel antes mencionado hace que la práctica totalidad de indicios del paso habitual de fauna se encuentra en los terrenos situados a la derecha del río Castrón como se señala en la imagen 12.

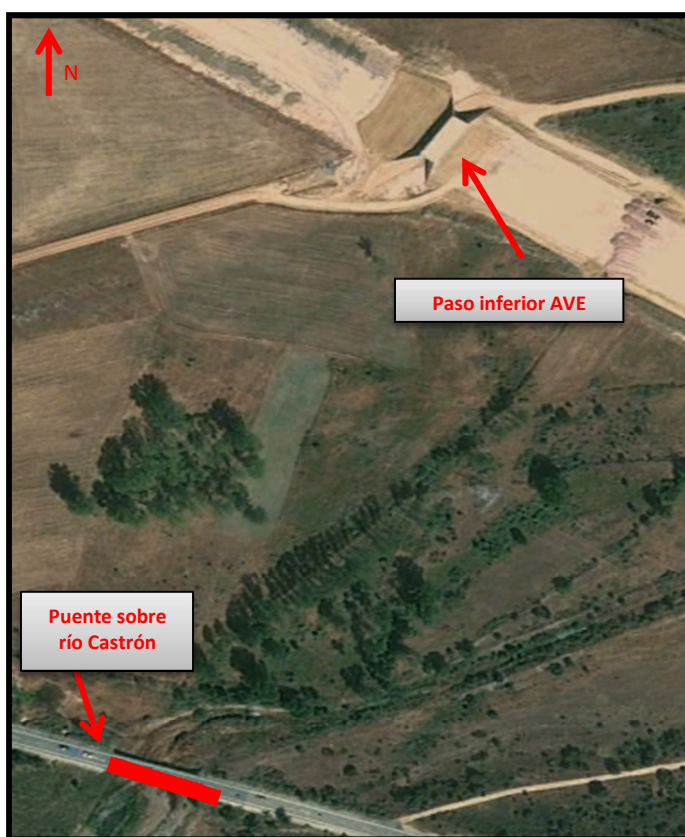
Imagen 13: Vista del puente de la N-631 y de la proximidad de la construcción de un paso de fauna del AVE. (Google Earth 07/2012)

En segundo lugar encontramos otro factor muy importante y que no se puede dejar de lado en ningún momento: la gran proximidad de las obras del AVE. A unos 380 metros del puente, encontramos un paso inferior mixto en construcción que cruzara la infraestructura ferroviaria (Imagen 13). Además siguiendo el curso del río Castrón y a una distancia de 440 metros de la N-631, se están llevando a cabo obras de un viaducto

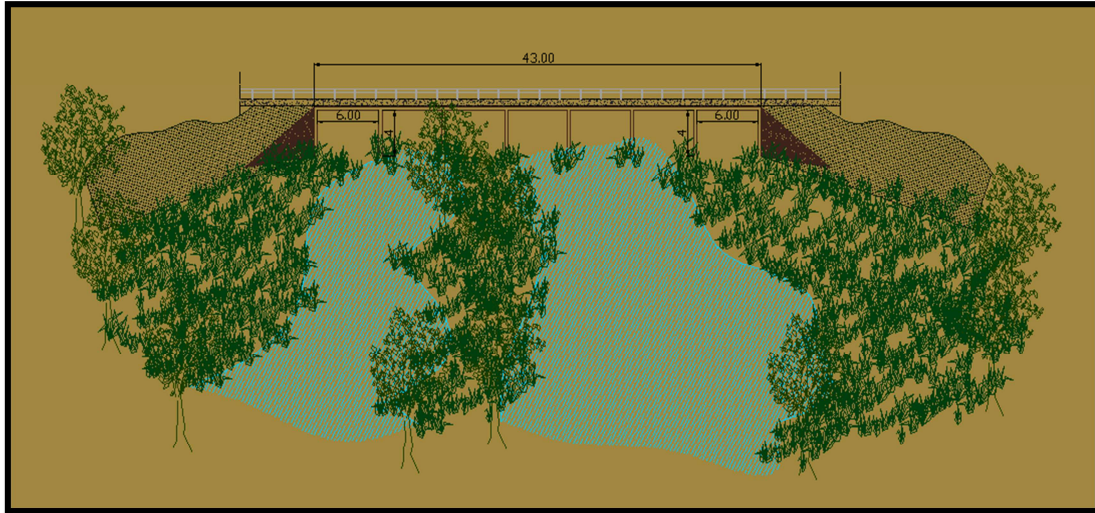
Plano 1: Recreación del puente de la N-631 y su entorno en la actualidad.

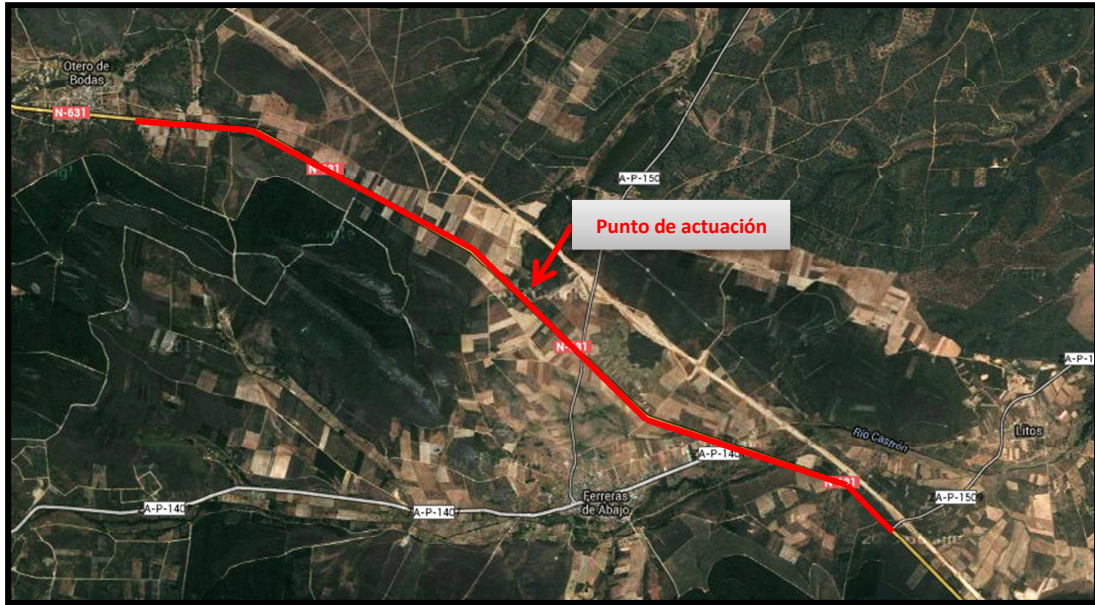
Imagen 1: Vista aérea del tramo de la N-631 objeto del proyecto y señalización del punto concreto de actuación. (Google Earth)

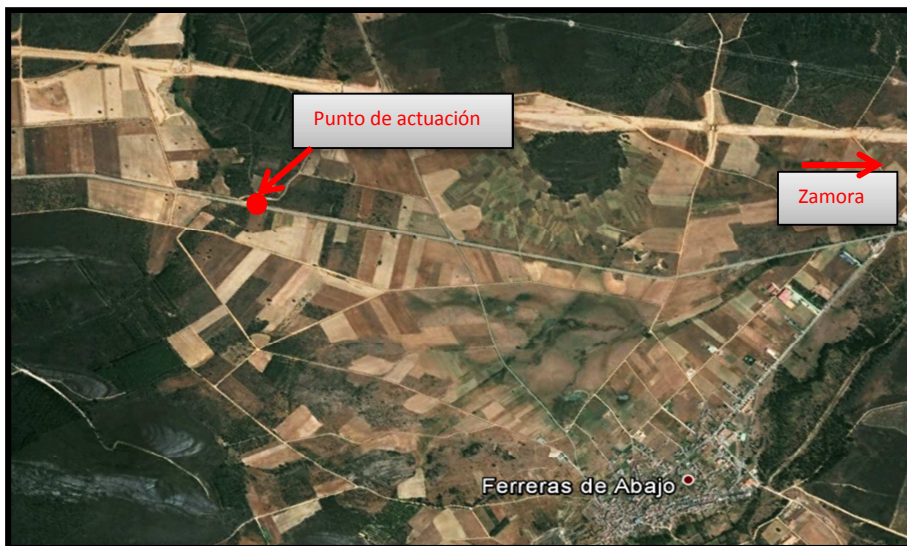
Imagen 2: Vista aérea de la recta donde se localiza la zona de actuación. (Google Earth)

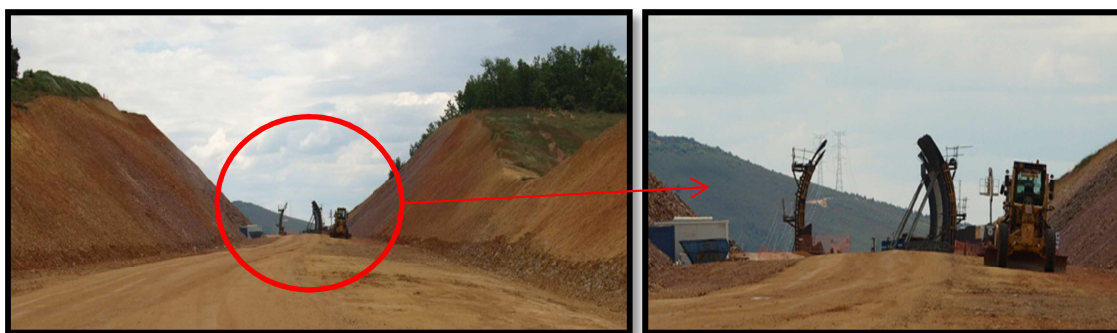
Imagen 4: Fotografías del ecoducto del AVE en la zona carretera ZA-P-1508, próximo al punto de actuación sobre la N-631. (5/2013)

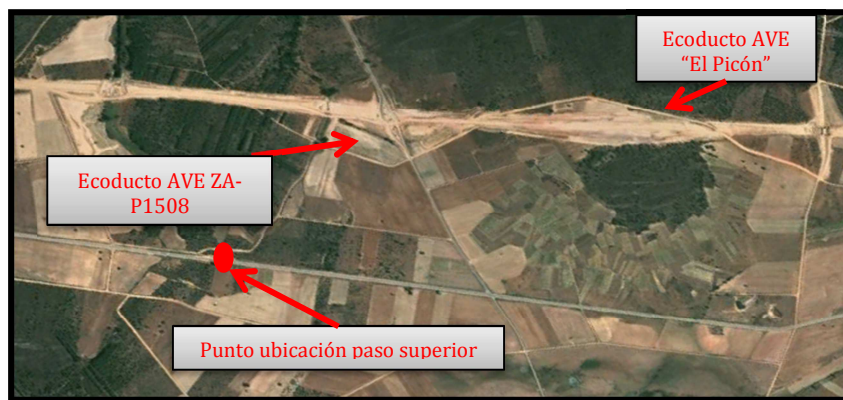
Imagen 6: Imagen que referencia los ecoductos con el paso superior propuesto (Google Earth)

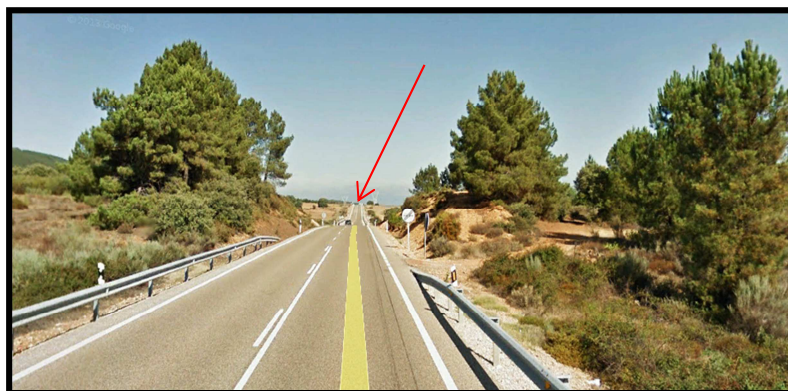
Imagen 7: Imagen del desnivel y vegetación en el que se encuentra el punto de actuación de la N-631. (Google Earth)

En el punto concreto de actuación, el P.K.-37+321, la carretera sufre un pequeño desnivel además de encontrarse parapetada entre dos terraplenes y abundante vegetación. Este aspecto hace que este punto destaque con respecto al entorno en el que se encuentra.

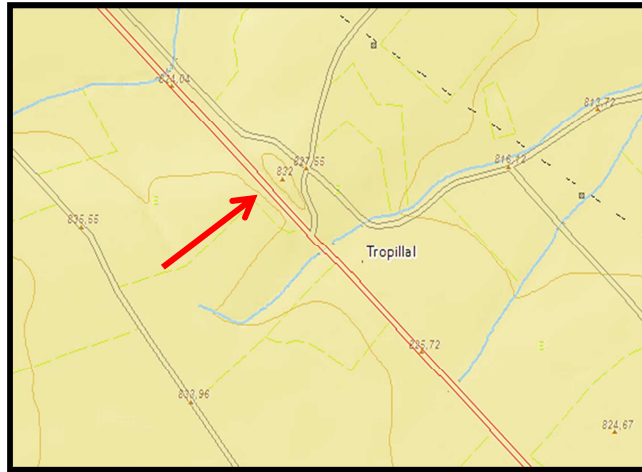
Imagen 8: Plano de c.s.n.m. de la N-631 y el terreno que la rodea. (IDCyL)

Con ayuda del siguiente plano y analizando la zona se ha calculado que la diferencia de cota existente entre la calzada y sus márgenes, y tomando la solución más desfavorable, ronda los 5 metros.

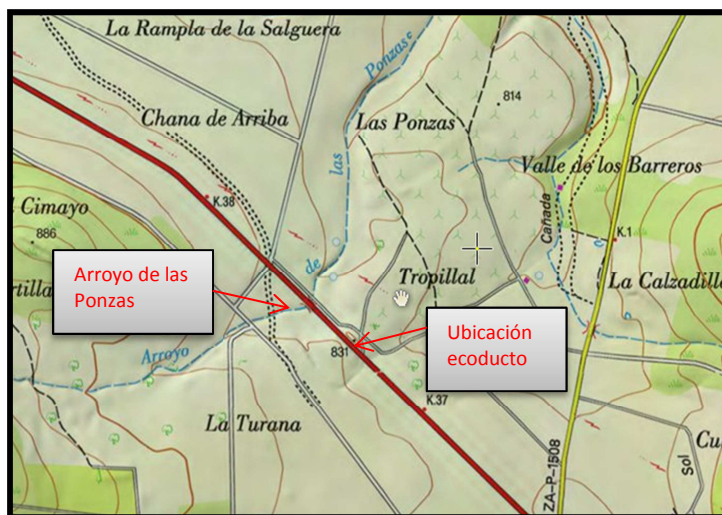
Imagen 9: Plano de localización del Arroyo de las Ponzas con respecto al punto de actuación de la N-631. (5/2013)

Continuando en el sentido creciente de P.K., a 130 metros del punto de actuación, el Arroyo de las Ponzas atraviesa la N-631.

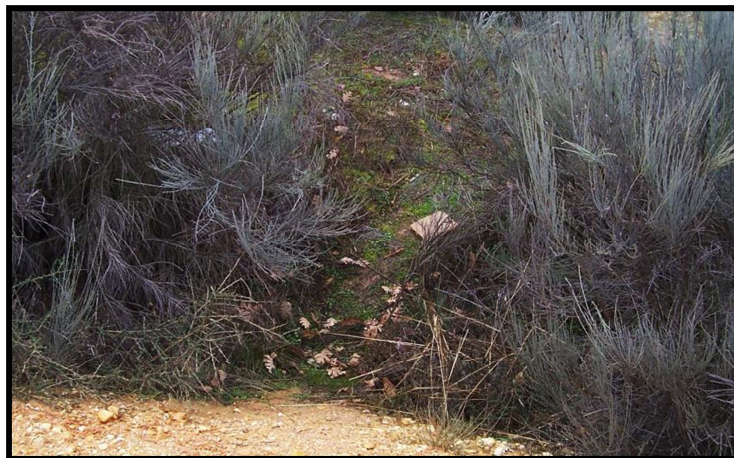
Imagen 10: Fotografía de pasillo de fauna en las inmediaciones del P.K.-37+321. (2/2013)

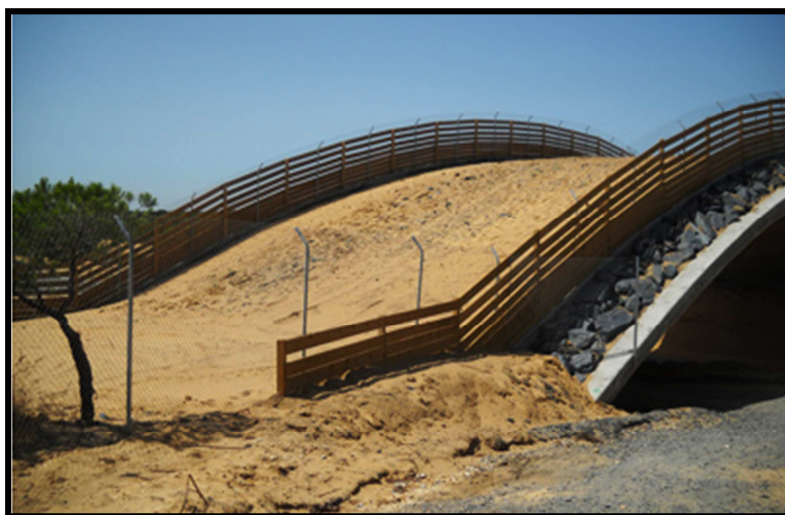
Imagen 11: Fotografía de un paso superior de Doñana-Aljarafe diseñado dentro del proyecto LIFE-Lince. (LIFE-Lince.org)

Un ejemplo del aspecto que se busca se aprecia en las siguientes fotografías:

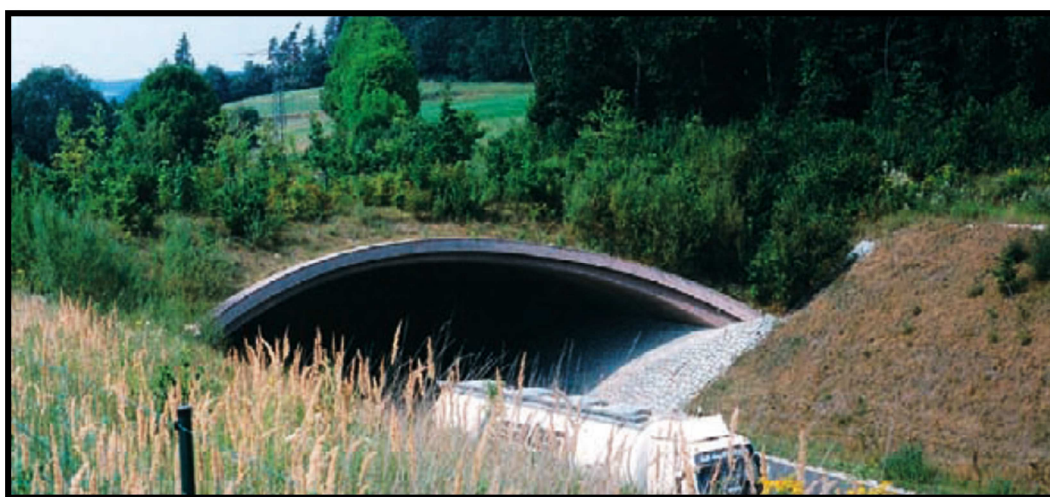
Imagen 12: Fotografía de paso superior. (Prescripciones técnicas para el diseño de pasos de fauna y vallados perimetrales. Ministerio de Medio Ambiente 2006).

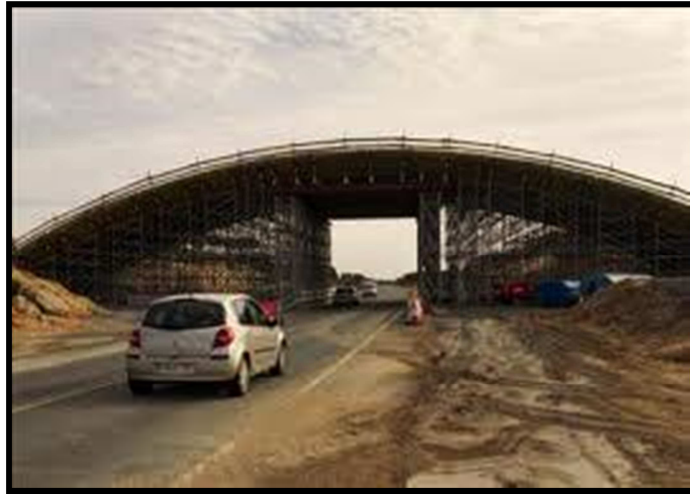
Imagen 13: Fotografía de un paso superior en construcción de las mismas características que el que se propone

Con la imagen anterior se demuestra que no sería necesario interrumpir el tráfico para la construcción de este tipo de estructura

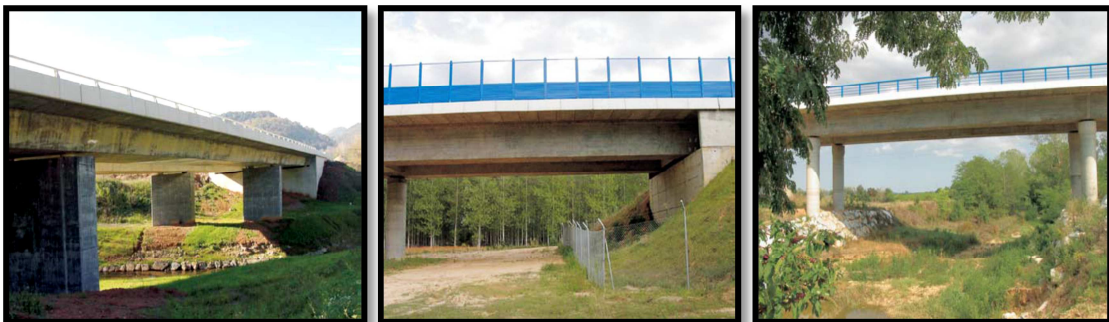
Imagen 17: Tres fotografías de viaductos acondicionados como paso de fauna. (MAGRAMA)

Lógicamente, el puente que se sugiere en este documento, no tendrá unas dimensiones tan amplias como se aprecia en las imágenes anteriores, ya que se trata de autovías y no de carreteras convencionales como es el caso que nos ocupa.

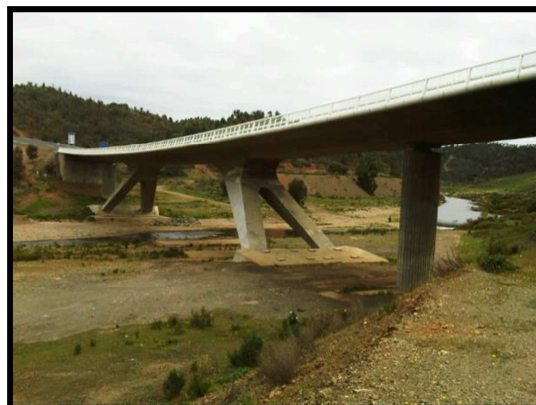
Imagen 17: Puente en la provincia de Huelva, sobre el río Chanza, en el municipio de Paymogo. Longitud 300 metros y ancho 13 metros. (www.aopandalucia.es)
