ADECUACIÓN DE UN TRAMO DE LA N-631 AL PASO DE LA FAUNA

INGENIERÍA TÉCNICA DE OBRAS PÚBLICAS
UNIVERSIDAD DE SALAMANCA-CAMPUS VIRIATO, ZAMORA
Tutora: ANA ISABEL NEGRO DOMÍNGUEZ
Departamento: DEPARTAMENTO DE BIOLOGÍA ANIMAL,
PARASITOLOGÍA, ECOLOGÍA, EDAFOLOGÍA Y QUÍMICA AGRÍCOLA
Área: ECOLOGÍA
Fecha adjudicación: 26 DE NOVIEMBRE DE 2012
Fecha presentación: 14 DE FEBRERO DE 2014

1-OBJETIVOS DEL PROYECTO:

La finalidad del presente proyecto es proponer diversas soluciones a la problemática existente de siniestralidad vial a causa del cruce de fauna de un lado a otro de la Carretera N-631 en el tramo comprendido entre el P.K-32 y el P.K.-42+400.

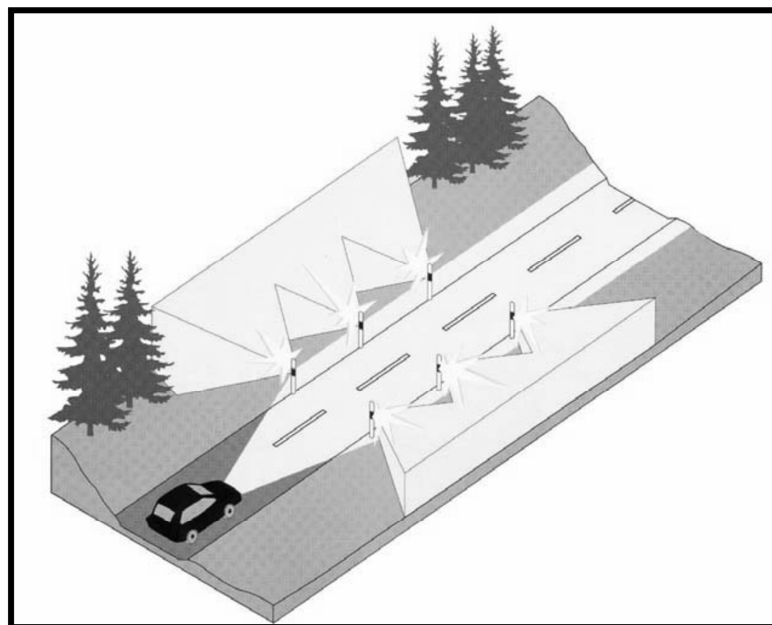
El siguiente dibujo muestra como sería el funcionamiento de estos elementos. Se ve claramente como la luz que emite el vehículo incide en los captafaros y la dirige al exterior de la vía iluminando los márgenes de la carretera

Imagen 3: Esquema de funcionamiento de una carretera con Captafaros disuasores de fauna instalados. (Tecnival-Enero 2007)

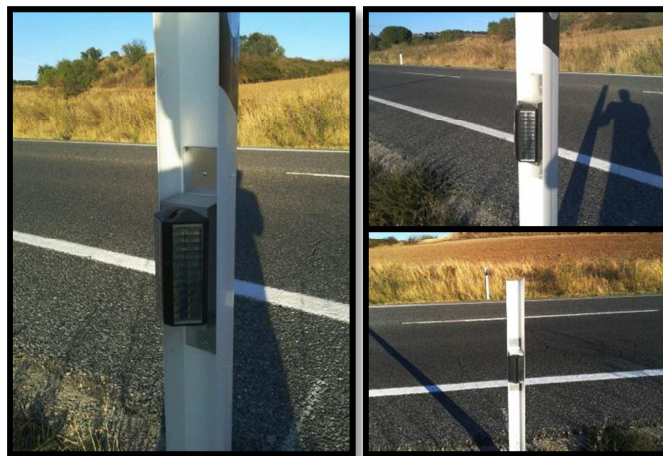
Imagen 4: Fotografías de los reflectores instalados en la M-103 a la altura del kilómetro 22. Talamanca de Jarama, Madrid. (10/2013)

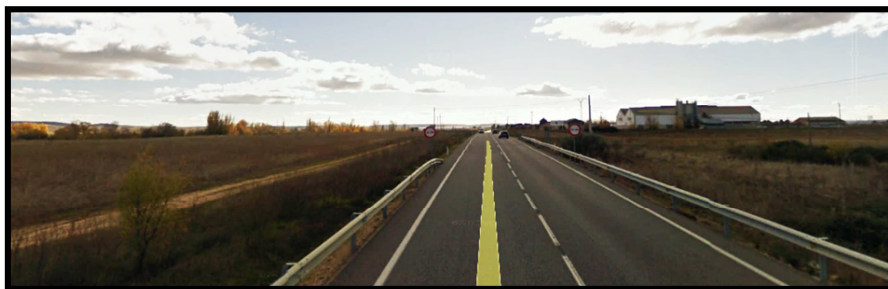
Este tipo de elementos necesitan, para que su función sea la óptima, que los márgenes de la carretera estén despejados, ya que si existe vegetación tupida, ésta hace de barrera de la luz que reflejan los captafaros inutilizando su función.

Imagen 5: Imagen de la carretera donde están colocados los reflectores de la imagen 4. Se aprecian los márgenes completamente despejados. (Google Earth)

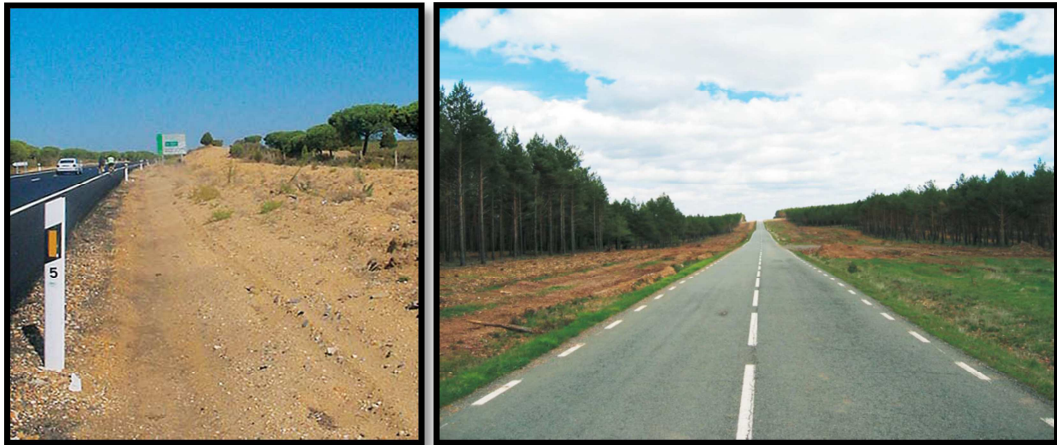
En las siguientes imágenes se aprecia claramente como aumenta el área de visión, que se hace patente sobre todo en la noche, donde la visibilidad se reduce y es más fácil que los conductores se encuentren repentinamente con un animal cruzando la carretera.

Imagen 6: Imágenes de desbroces, en carreteras convencionales, que se han llevado a cabo para aumentar la visión y el tiempo de reacción de los usuarios. (MIMAR)

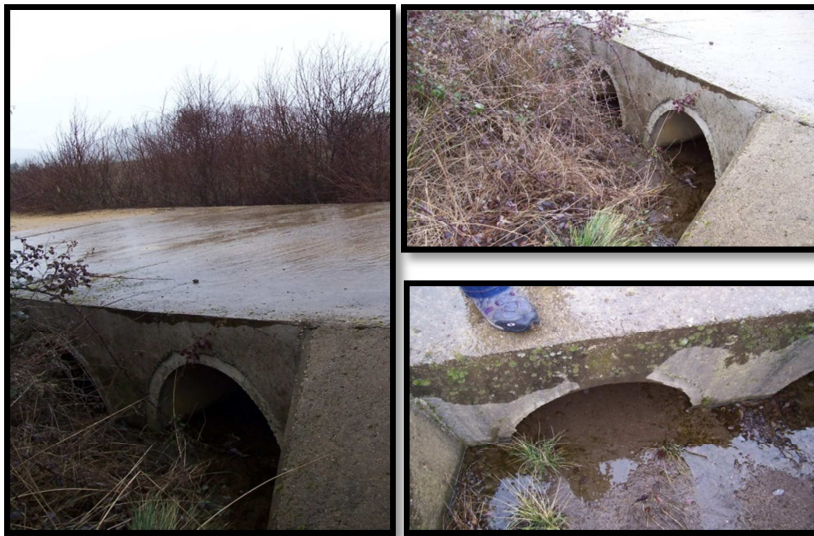
En la siguiente fotografía, se muestra un drenaje bastante saturado que se encuentra bajo un camino agrícola muy próximo a la N-631. Siguiendo el curso del arroyo, se encuentra otro drenaje bajo la carretera, del que no hay documentación gráfica pero que se encuentra todavía en peores condiciones, resultando hasta difícil localizar su ubicación porque está totalmente tupido por la maleza:

Imagen 13: Fotografías de drenaje bajo un camino agrícola cercano a la N-631. (2/2013)

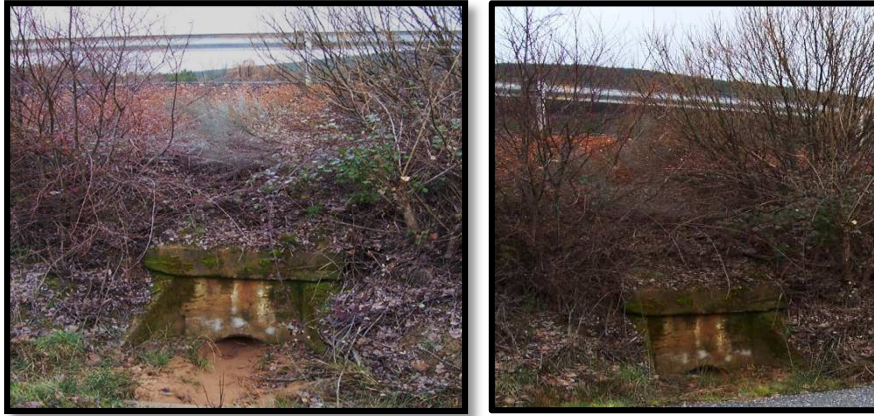
El drenaje que se muestra a continuación, atraviesa la N-631 en las inmediaciones del municipio de Otero de Bodas. Como se aprecia, está prácticamente cubierto de barro inutilizándolo por completo:

Imagen 14: Fotografías de drenaje bajo N-631. (2/2013)

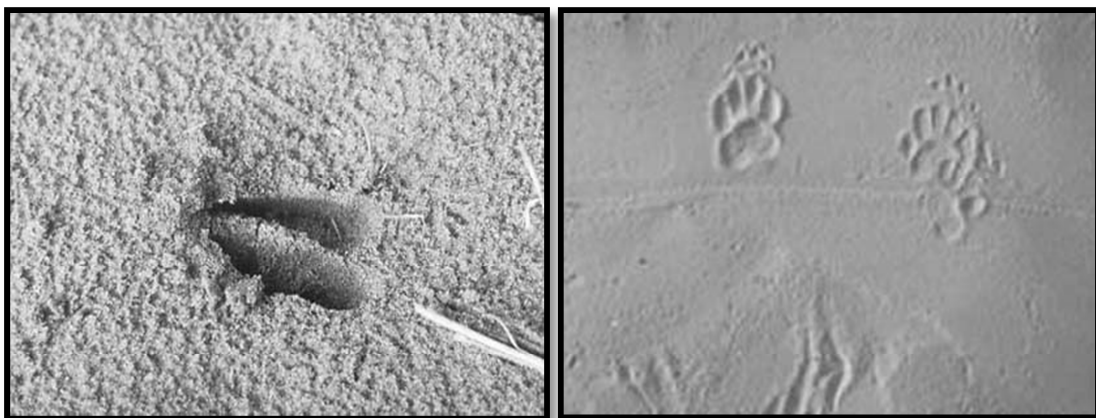
-Paso inferior de fauna "Arroyo de la Fontanona". En este caso, como la superficie por la que van a pasar los animales, será el propio terreno, se pueden controlar las huellas sobre esta misma tierra. En caso de que el material sea poco uniforme, con gran cantidad de cantos, etc., que impidan una buena localización e identificación de las marcas dejadas por los animales a su paso, se propone la colocación de bandas de polvo de mármol o arena de grano fino para registrar el uso del paso por la fauna.

Imagen 1: Huellas de gamo sobre arena fina (izquierda) y huellas de tejón sobre marmolina (derecha).(MAGRAMA)

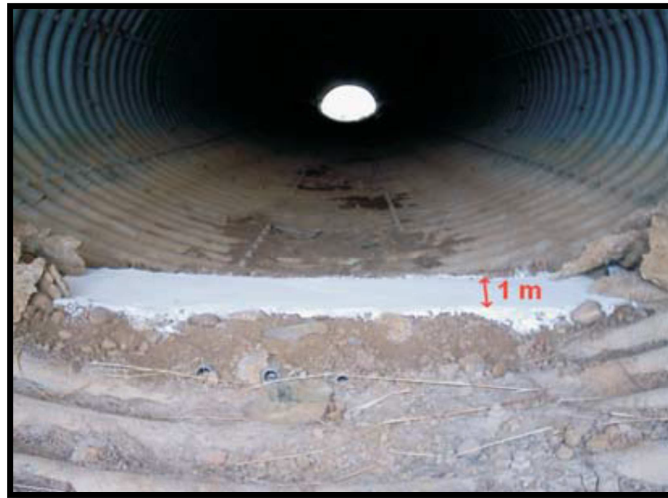
Estas bandas se ubicarán en la parte central del paso inferior y será una franja que ocupe todo en ancho del paso y tenga una longitud mínima de dos

Imagen 2: Disposición de la banda de marmolina en un drenaje de chapa corrugada. (MAGRAMA)

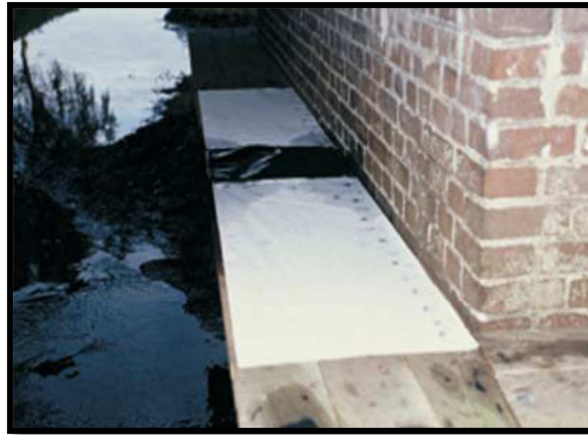
Imagen 4: Lechos de tinta situados en una plataforma para facilitar el paso de fauna a través de un drenaje.

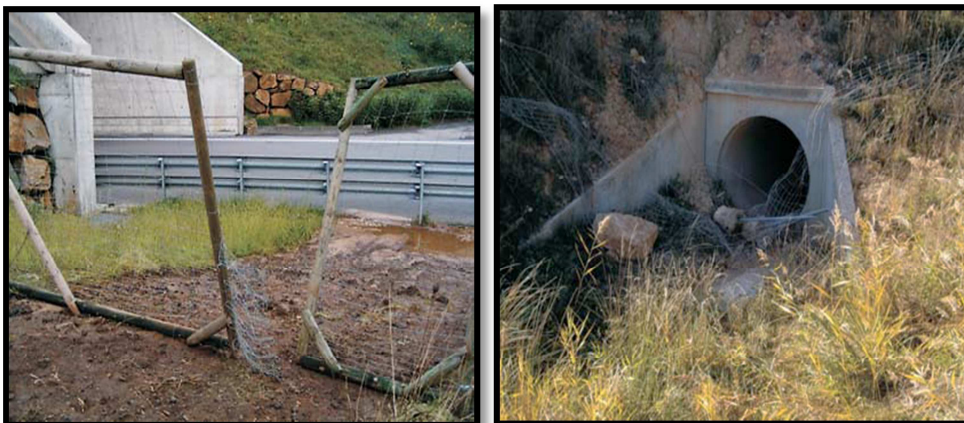
Las siguientes imágenes muestran ejemplos de situaciones que se pretende atajar mediante el seguimiento del estado de las vallas:

Imagen 7: Imágenes que muestran una clara deficiencia en el mantenimiento del vallado, facilitando el acceso de los animales a la vía (izquierda) o impidiendo que éstos utilicen los pasos de fauna (derecha). (MAGRAMA)
