ALZADO SUR

ESTUDIO CONSTRUCTIVO DE REHABILITACIÓN DE UN ANTIGUO SECADERO DE PIELES COMO CENTRO CULTURAL  
PARQUE BELVIS S/N. DE SANTIAGO DE COMPOSTELA, LA CORUÑA  
TRABAJO FIN DE GRADO EN ARQUITECTURA TÉCNICA

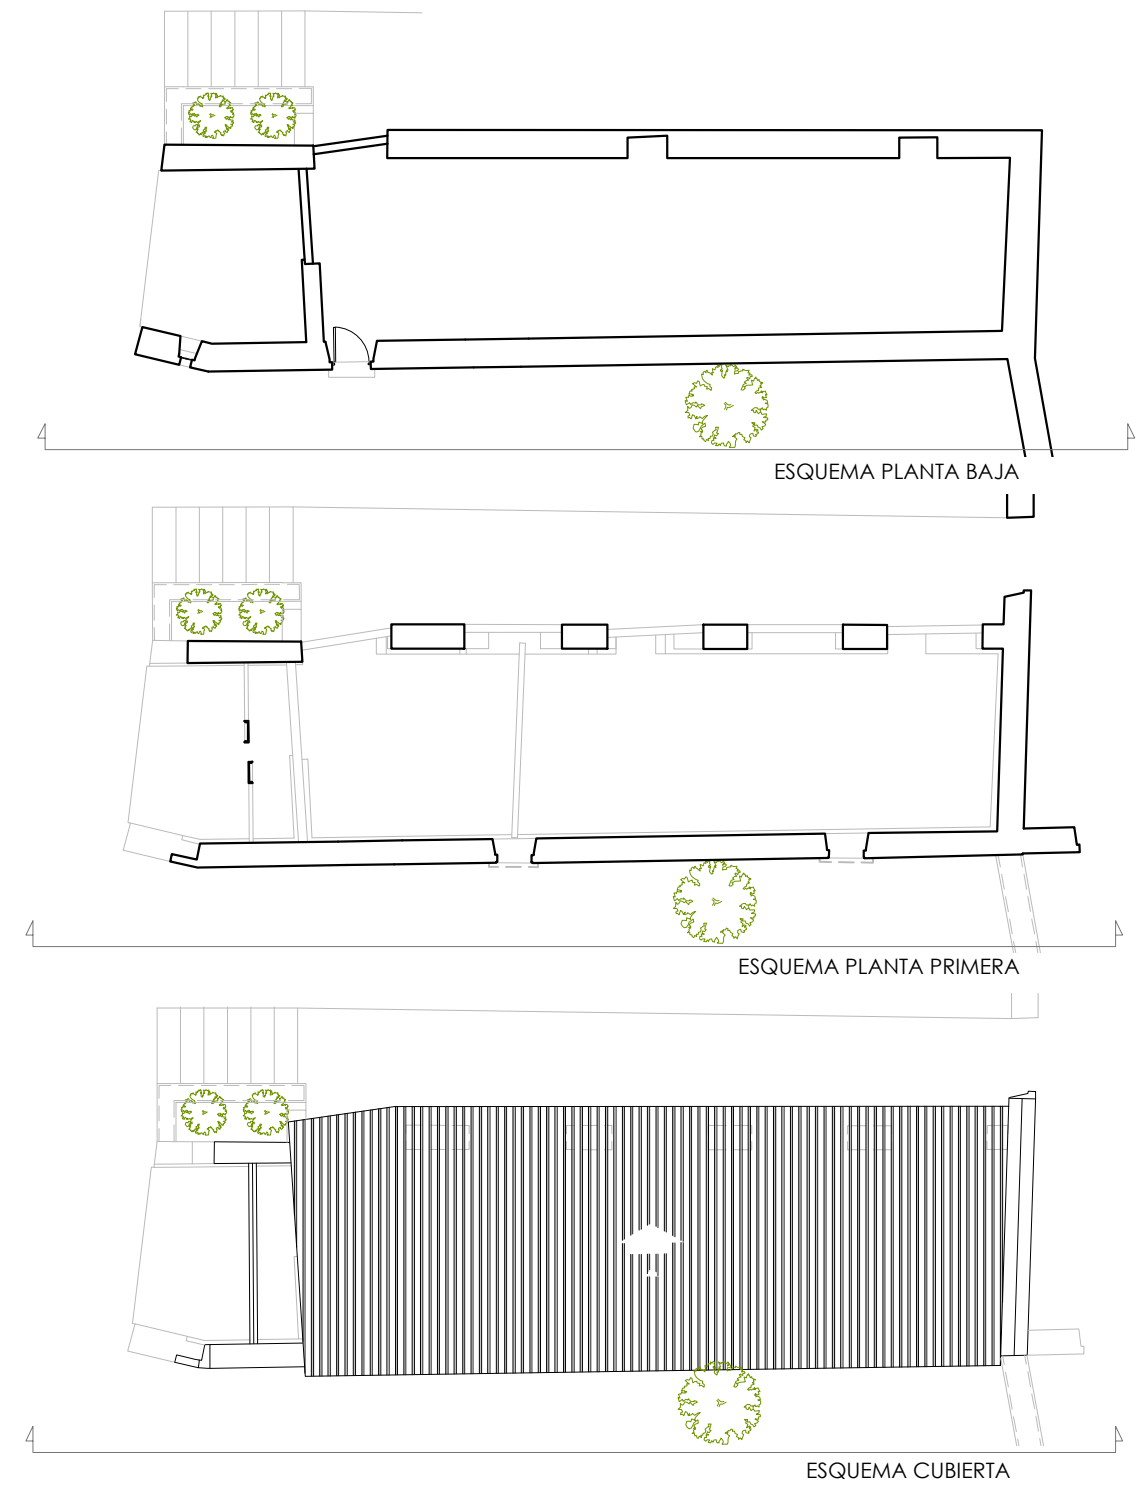
**1** PINTURA A LA CAL EN MAL ESTADO

**2** MURO DE MAMPOSTERÍA ESQUISTOSA CONCERTADA Y RELLENO DE MORTERO DE CAL

**3** PIEZAS DE GRANITO EN REMATE DE HUECOS DEL MURO

**4** CUBRICIÓN DE PLACAS ONDULADAS DE FIBROCEMENTO
