ESTUDIO CONSTRUCTIVO DE REHABILITACIÓN DE UN ANTIGUO SECADERO DE PIELS COMO CENTRO CULTURAL
PARQUE BELVIS S/N. DE SANTIAGO DE COMPOSTELA, LA CORUÑA
TRABAJO FIN DE GRADO EN ARQUITECTURA TECNICA

TUTORA: MARÍA DOLORES GONZÁLEZ CASADO
ESTUDIANTE: SERGIO MORO MARTÍN

CARPINTERÍAS
ESTADO REFORMADO

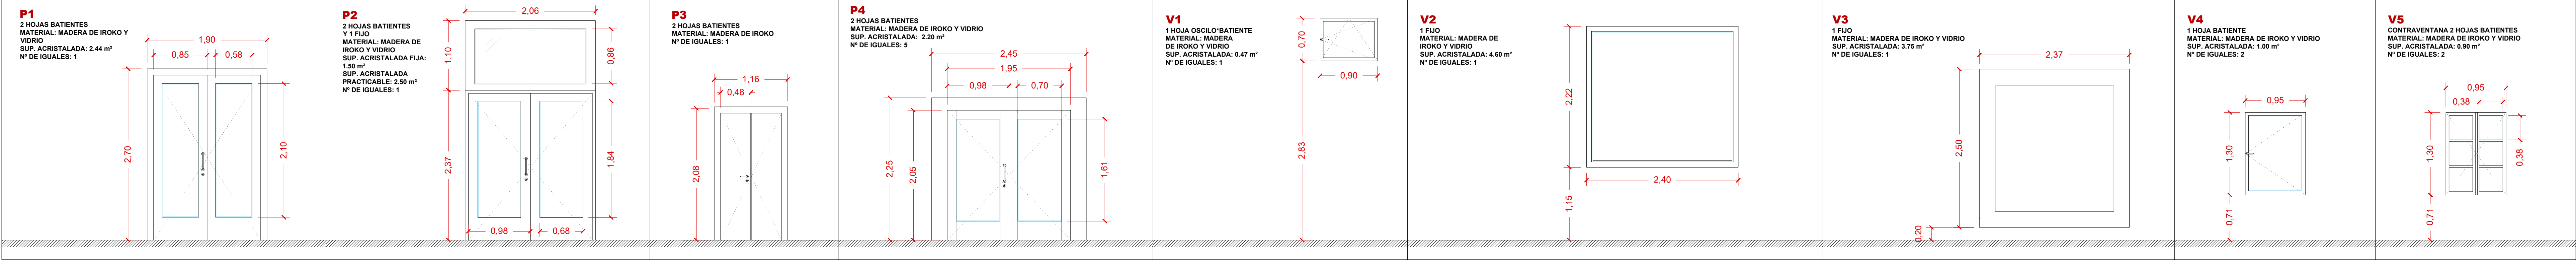
CARPINTERÍA EXTERIOR MADERA

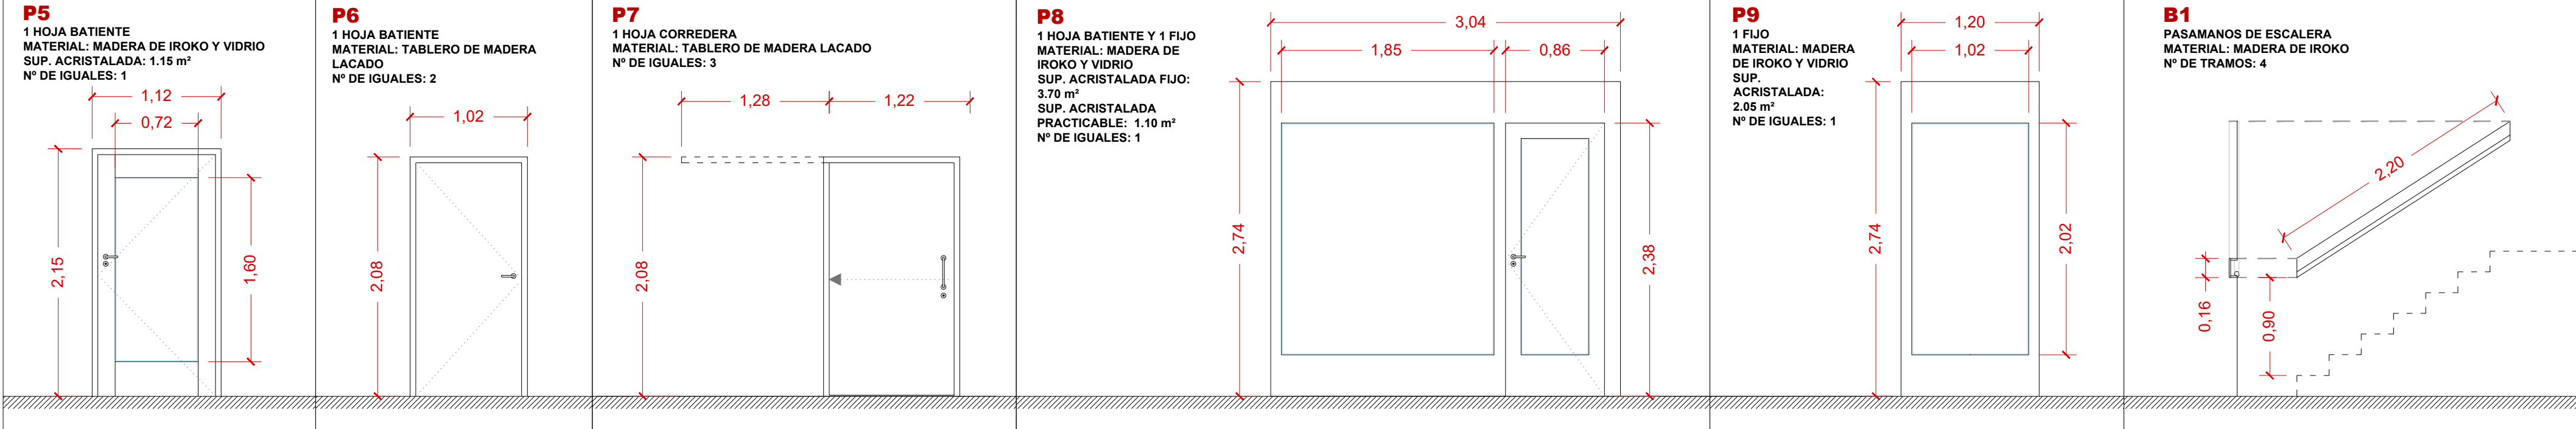
CARPINTERÍA INTERIOR MADERA

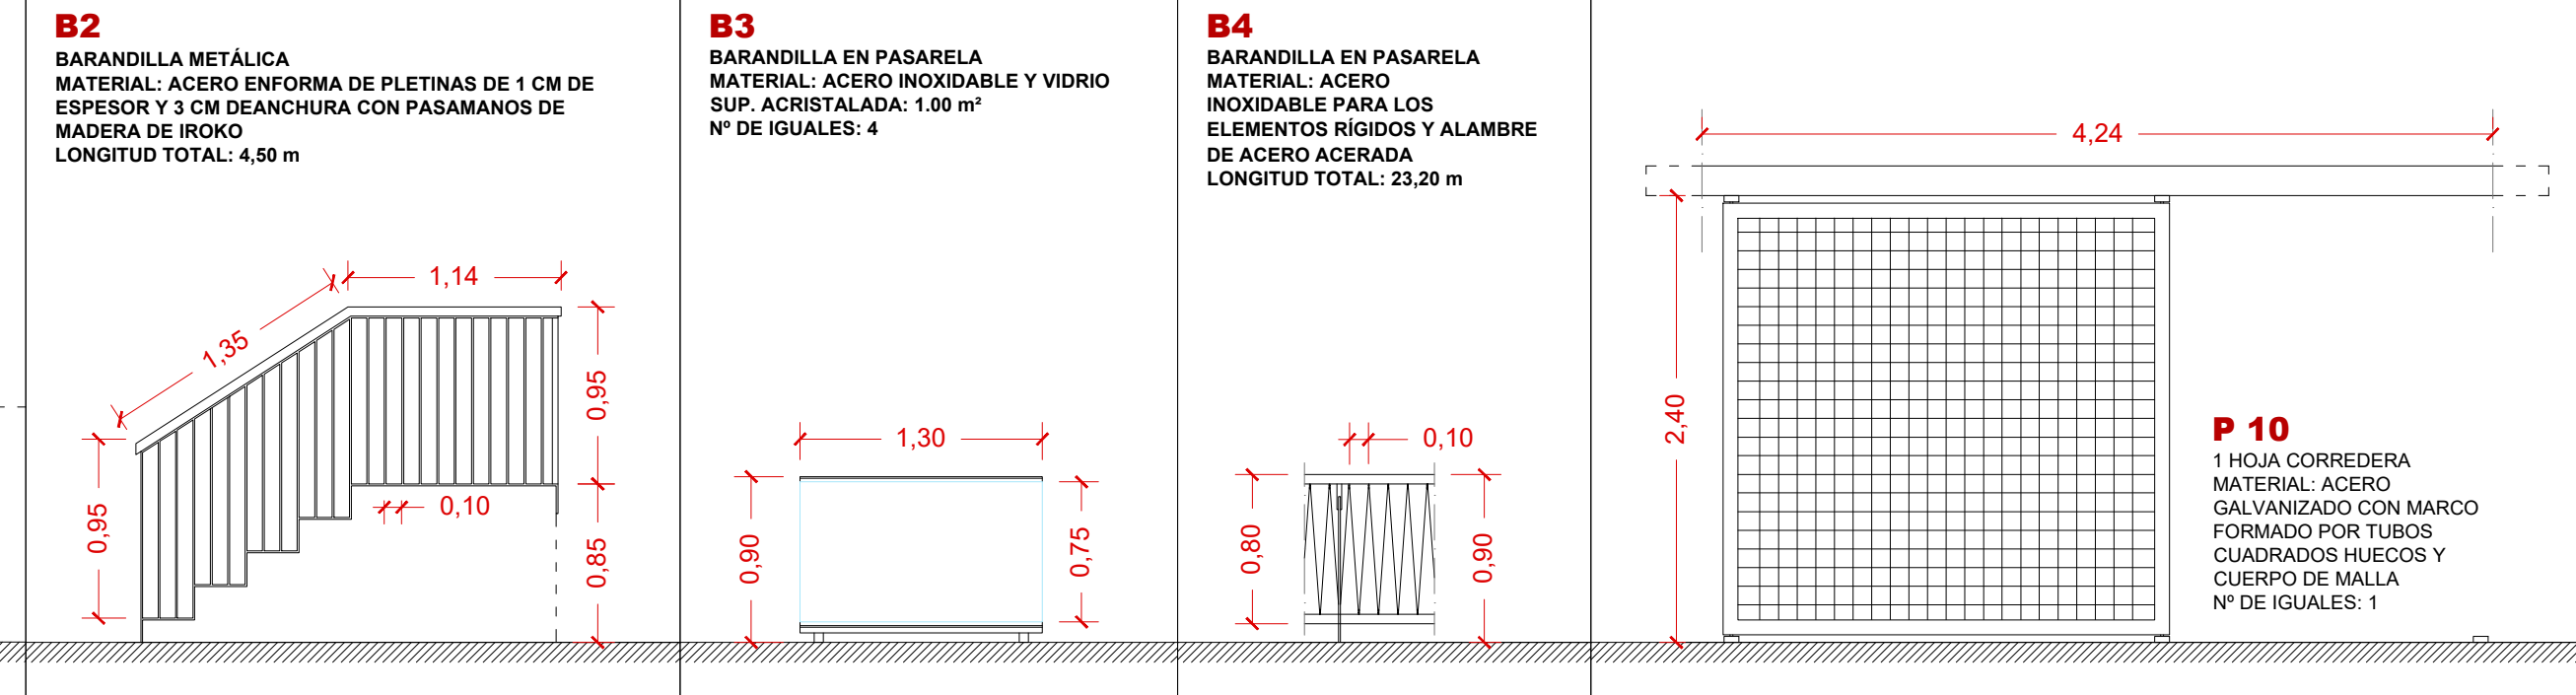
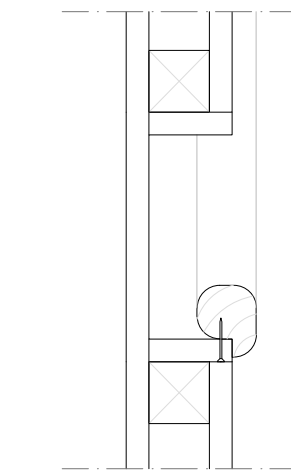
CARPINTERÍA METÁLICA

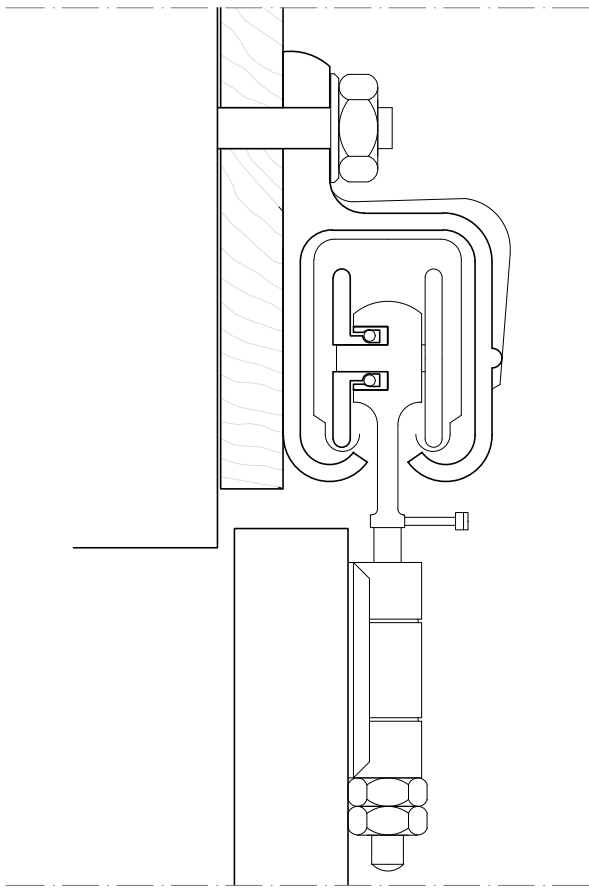
DETALLE ENCUENTRO DE MURO Y CARPINTERÍA DE VENTANA Y CONTRAVENTANA V4 Y V5
