ESTUDIO CONSTRUCTIVO DE REHABILITACIÓN DE UN ANTIGUO SECADERO DE PIELES COMO CENTRO CULTURAL
PARQUE BELVÍS S/N. DE SANTIAGO DE COMPOSTELA, LA CORUÑA
TRABAJO FIN DE GRADO EN ARQUITECTURA TÉCNICA

DETALLES CONSTRUCTIVOS
ESTADO REFORMADO

P-22
JUNIO 19

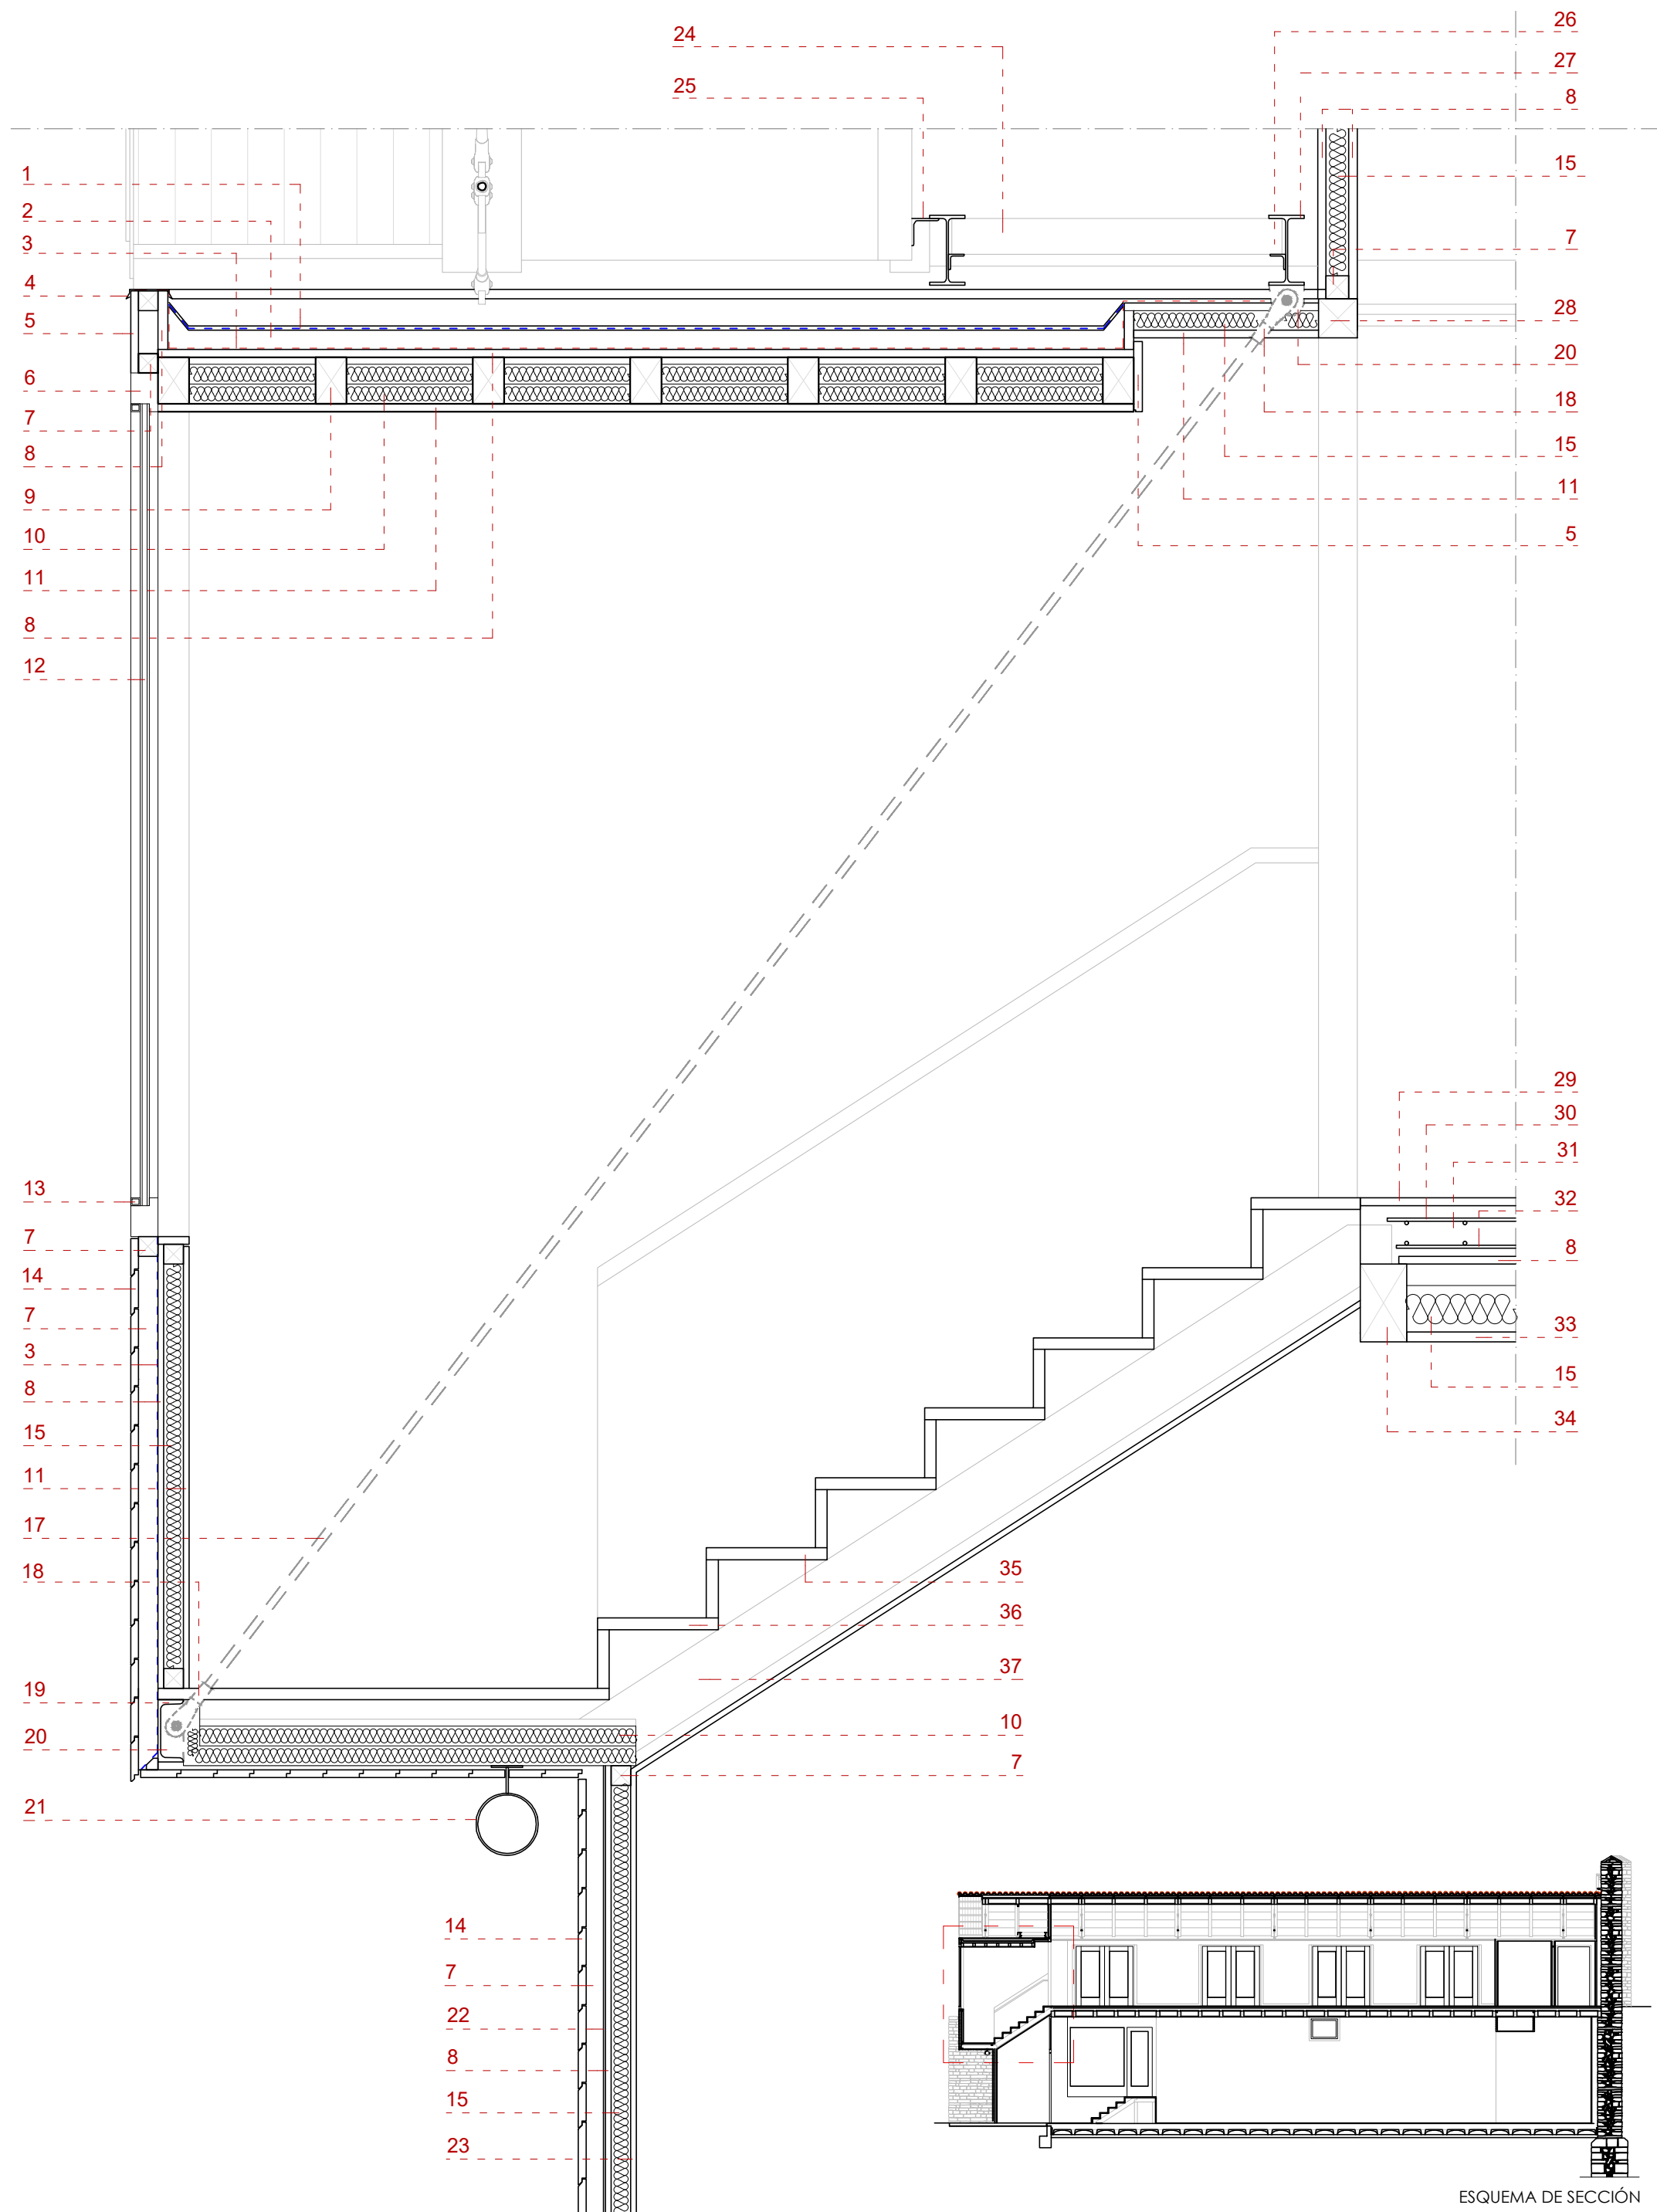
DETALLE DE CERRAMIENTO EN CAJA DE ESCALERA
Escala: 1/20
